Casas consistoriales en Cundinamarca. Estudio de caso de la casa del municipio de Cogua

Town halls in Cundinamarca. Case Study of the town hall in the municipality of Cogua

Caso de estudio: casa consistorial de Cogua

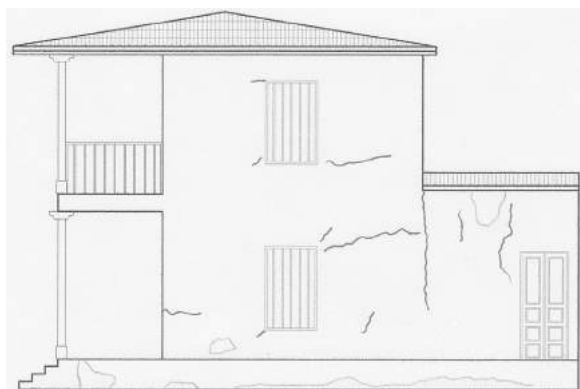
Figura 13:
Fisuras en muros de fachada principal de la casa consistorial de Cogua
Fuente:
elaboración propia

Construidos en adobe con secciones de 80, 70 y 60 cm de espesor que sirven de sistema estructural a la edificación. Algunos muros presentan humedades, erosión, microorganismos y suciedad debido a la falta de protección y mantenimiento; estas patologías se observan principalmente en muros exteriores (figura 12). Algunos muros presentan fisuras por cortante en vanos de puertas y ventanas (figura 13).

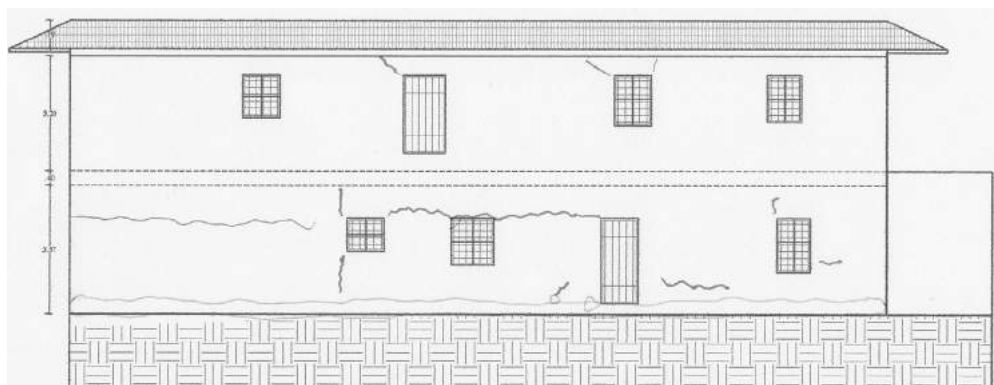
Figura 14:
*Fisuras en muros de
fachada lateral de la casa
consistorial de Cogua*

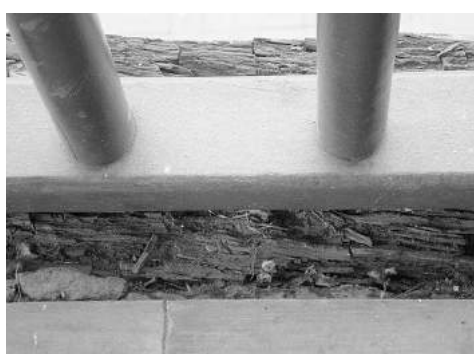
Se encontró que el piso del balcón fue remplazado por baldosas sobre una placa de concreto reforzado de aproximadamente 10 cm de espesor (figura 17). En las vigas del entrepiso del sector del balcón se observa daño de la madera (figura 17), y el cambio en su densidad es notorio al tacto.

Figura 17:
Entrepiso de la casa Cogua: a) Piso en madera, correspondiente al sector de oficinas, b) Piso en baldosa sobre placa de concreto reforzado, sector del corredor de segundo piso de la casa, c) Vigas de entrepiso deterioradas
Fuente:
elaboración propia

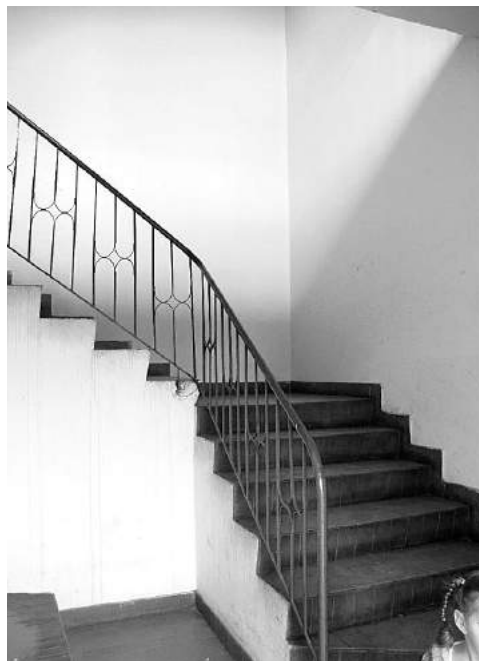
Figura 18:
*Vista actual de
las escaleras.*
Fuente:
elaboración propia

era de madera, pero por su deterioro tuvo que ser demolida. La actual fue construida en concreto y está ubicada en el espacio del antiguo zaguán (figura 18).

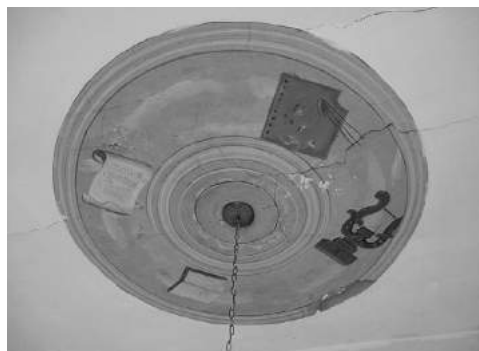
Para disminuir el peso de la edificación, el cielo raso del segundo piso fue demolido, exceptuando el ubicado sobre el sector de escaleras, el cual aún se conserva por tener pintura mural (figura 20), aunque presenta múltiples fisuras.

Figura 20:
*Pintura mural sobre el
cielo raso del sector de
las actuales escaleras.*
Fuente:
Archivo de los autores

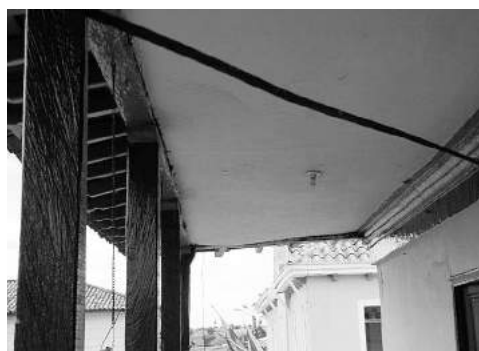
El cielo raso sobre el sector del corredor presenta deformaciones y fisuras, debidas muy seguramente a su gran peso (figuras 21 y 22).

Figura 21:
*Cielos rasos sobre el
sector del corredor
del segundo piso,
que presenta
deformaciones y fisuras*
Fuente:
Archivo de los autores

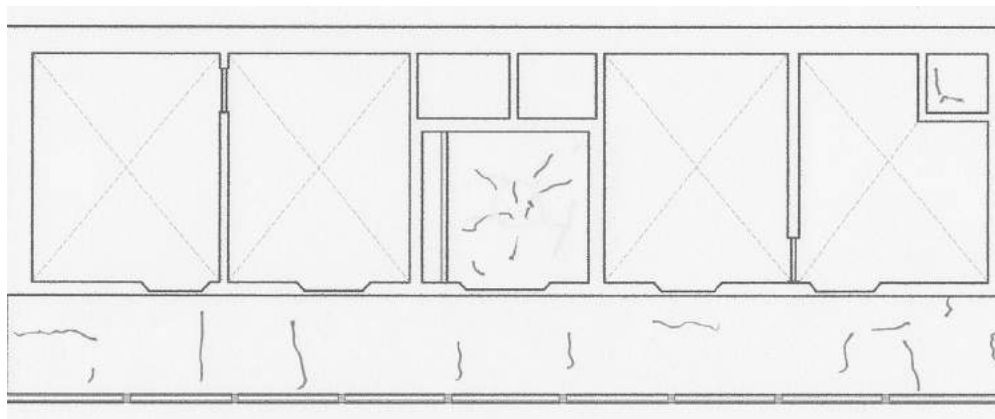
Figura 22:
Fisuras en el cielo raso del segundo piso sobre el sector del balcón y escaleras.
Fuente:
elaboración propia

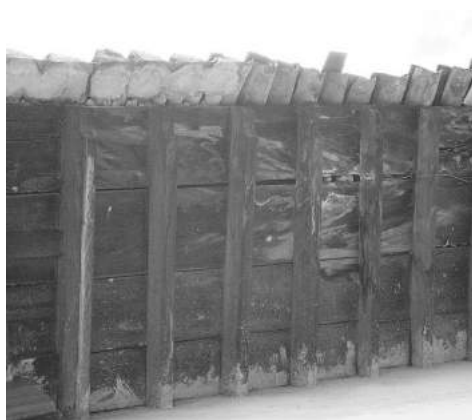
dentro de la edificación. Las maderas de los aleros de cubierta presentan descomposición en algunos sectores debido a la humedad (figura 24).

Figura 24:
Descomposición de la madera en elementos de cubierta.
Fuente:
Archivo de los autores

vación ante un movimiento sísmico, existen otros factores que se deben tener en cuenta en la conservación de la edificación, entre ellos, la realización de un estudio fitosanitario para determinar el estado de la maderas del entrepiso y cubierta. También es aconsejable disminuir el peso de la cubierta, así como reparar los pilares de madera que se encuentran deteriorados.

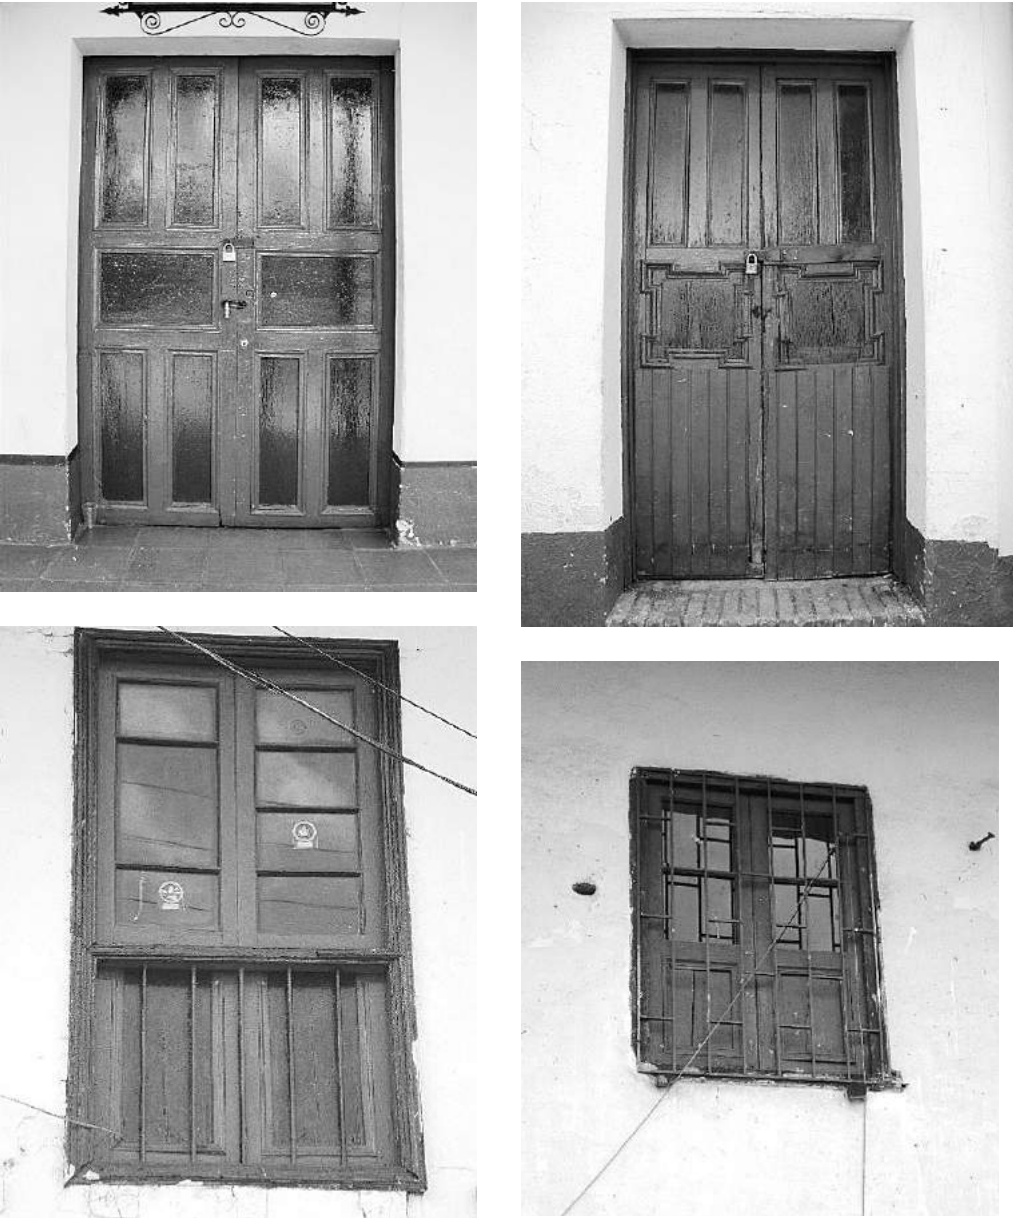
La mayoría de estos elementos son originales de la edificación y se encuentran en buen estado (figura 25). La puerta de acceso a las escaleras, antiguo zaguán, fue cambiada por una puerta en reja metálica y una de las puertas de la fachada principal fue cambiada por un ventanal en reja.

Figura 25:
a) Puerta en fachada principal (Café Rossi),
b) Puerta fachada lateral de la casa,
c) Ventana fachada lateral, d) Ventana fachada posterior.
Fuente: elaboración propia

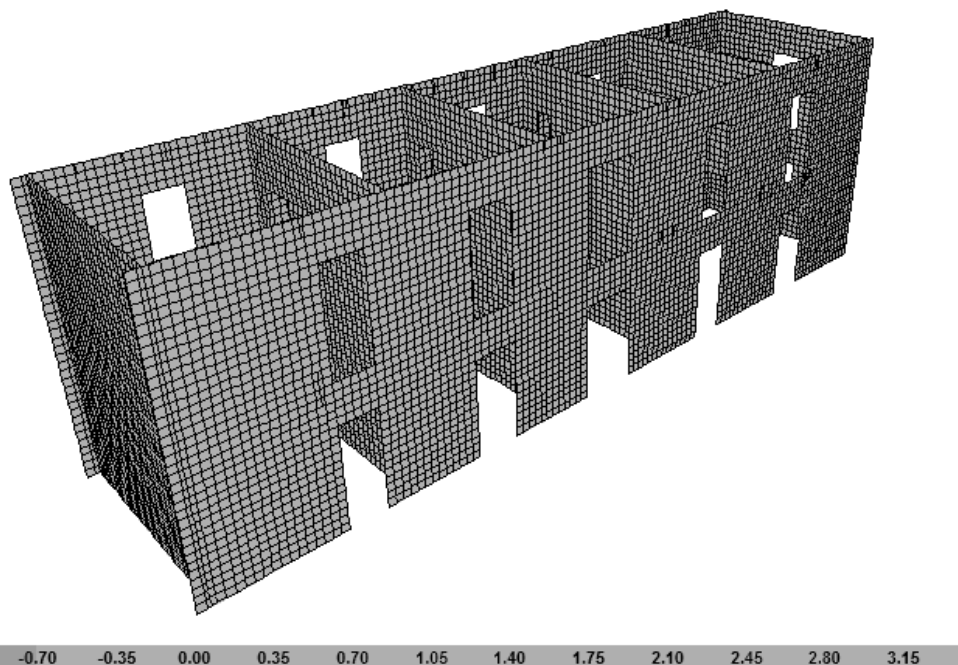
Para cargas gravitacionales, la edificación no presenta grandes esfuerzos sobre sus elementos. Sin embargo, al incluir las fuerzas sísmicas se observan grandes concentraciones de esfuerzos, principalmente en esquinas de muros y en vanos de puertas y ventanas (figura 28).

tenidos en la modelación numérica, los esfuerzos máximos a tensión de los muros de adobe de la casa consistorial de Cogua son de 240 kPa. De acuerdo con esto, se pudo determinar que la edi-

ficación no se encuentra en capacidad de soportar el sismo de diseño que contempla la nsr-10, lo cual hace necesaria la implantación de una técnica de rehabilitación que garantice la preservación del inmueble.

Figura 28:
Esfuerzos en los muros (*102 kPa) de la Casa Cogua por cargas gravitacionales y sísmicas, en su estado actual.

Para el estudio de la casa Cogua se optó por la técnica de rehabilitación con maderas confinantes. Esta técnica consiste en la colocación de

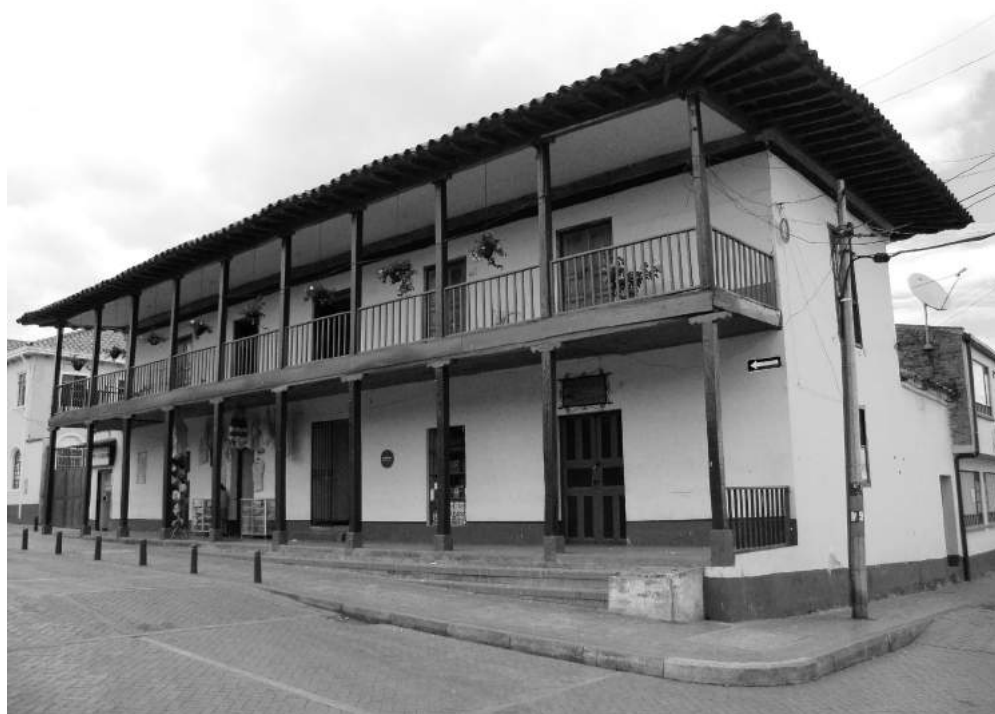
En cuanto a esfuerzos, se obtuvieron valores máximos de 17 kPa (figura 31), lo cual representa una disminución del 93% respecto al modelo sin refuerzo.

Figura 31:
*Esfuerzos en los muros
(kPa) de la Casa Cogua,
con reforzamiento en
maderas confinantes.*
Fuente:
elaboración propia

La reducción significativa en los esfuerzos máximos a tensión y en las derivas de la edificación, hacen de la técnica de rehabilitación con maderas confinantes una alternativa viable para la conservación y preservación de la casa consistorial de Cogua.
