El renacimiento de una sala de cine de los años 1920 : el cinema Louxor en París¹

Philippe Pumain

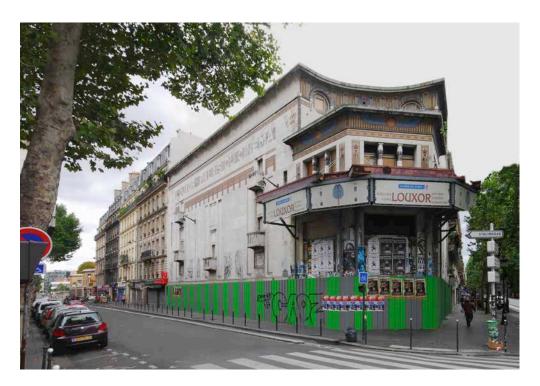
Figura 1.
Estado de las fachadas
del Louxor en 2007
(Fotografía: Art
Graphique et Patrimoine)

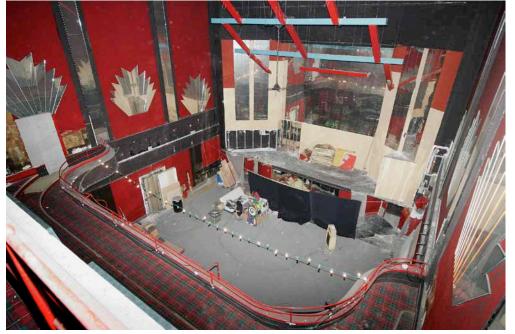
Figura 2. Restos de la decoración de la discoteca Megatown, en 2007 (Fotografía: Pascal Dhennequin)

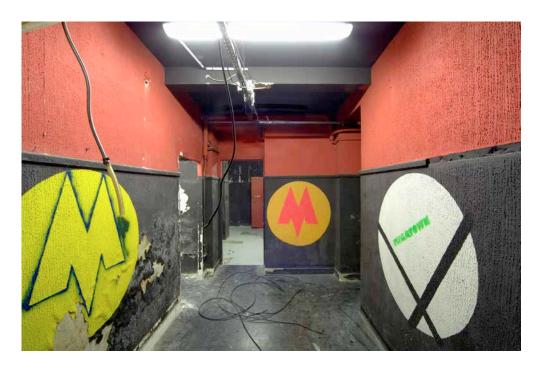
Figura 3. Restos de la decoración de Megatown en el primer sótano (Fotografía: Pascal Dhennequin)

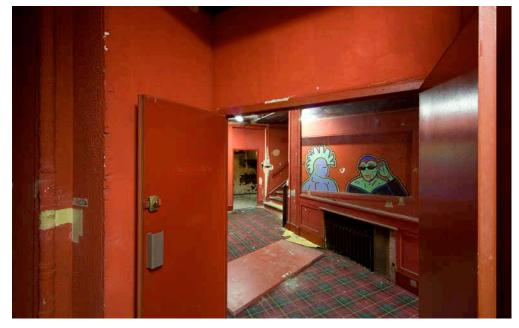
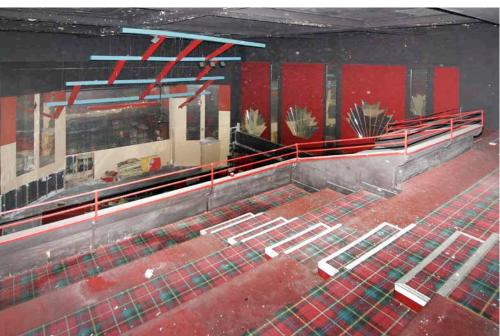
Figura 6.
Restos de la decoración de la discoteca
Megatown, en una de las salidas del segundo piso (Fotografía:
Pascal Dhennequin)

Figura 7.
Restos de la decoración de la discoteca
Megatown, desde el segundo balcón
(Fotografía: Pascal
Dhennequin)

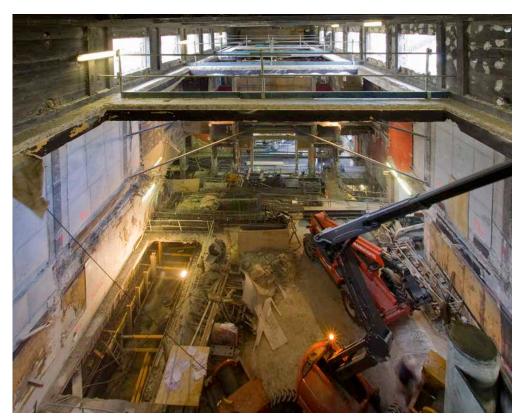
Figura 32.

Demolición de los
sótanos del antiguo
inmueble haussmaniano
y reforzamiento de
los muros existentes
(Fotografía: Pascal
Dhennequin)

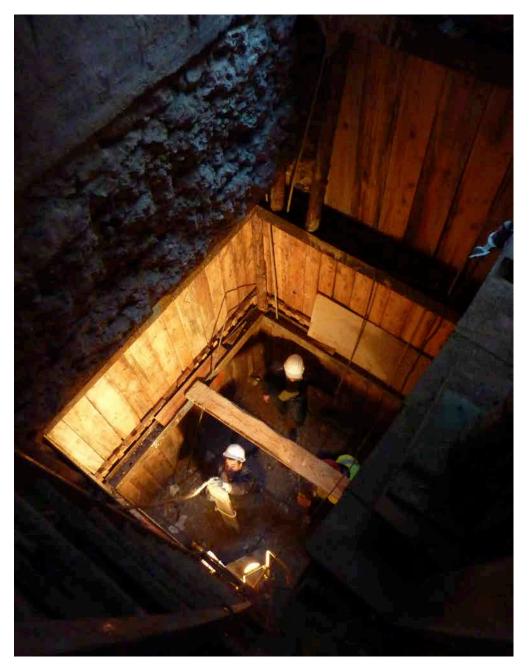
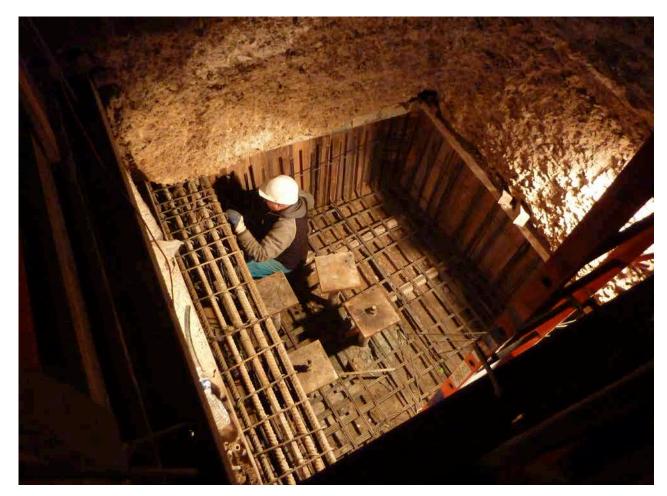
Figura 33 (página anterior) y figura 34 (en esta página).

Trabajos de cimentación previos a la rehabilitación, en donde se aprecian las cabezas de micropilotes.

se sumarian las nuevas estructuras proyectadas. Los trabajos de cimentación para los muros periféricos se hicieron de manera alternada: nunca se construían dos pozos contiguos simultáneamente, con lo cual se reducía el riesgo de hundimiento y de agrietamiento. Por último, una red de vigas en hormigón armado venía a conectar la totalidad de los pozos, conformando así el asiento de los diferentes elementos de la superestructura.

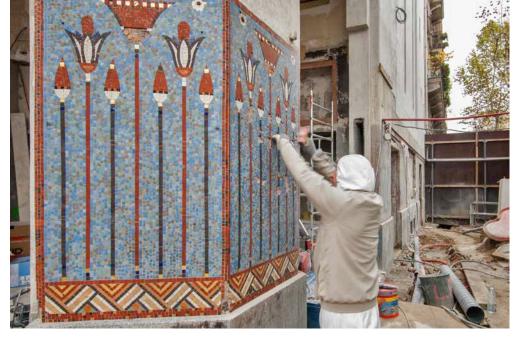
Figura 40. Restauración de los mosaicos de la parte inferior de la fachada (Fotografía: Pascal Dhennequin)
