Urbanismo y arquitectura del conjunto de la Hacienda Perodías (Florida, Valle del Cauca), en riesgo inminente de desaparición*

Urban Planning and Architecture of the Perodías Hacienda (Florida, Valle del Cauca), in Imminent Risk of Disappearance

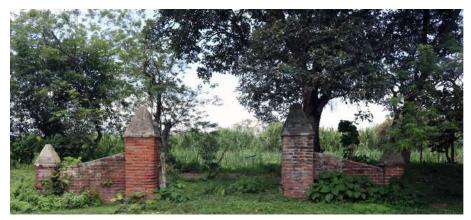
FIGURA 4 Una de las tres portadas de acceso al antepatio compuesta por gruesos machones de ladrillo con pegas de cemento Fuente: elaboración propia

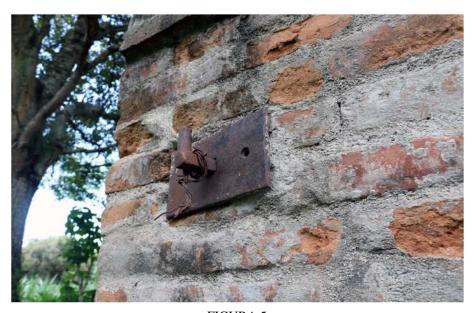
FIGURA 5 Anclajes sobre los que pivotaban las naves en rejas de hierro, en una de las portadas existentes Fuente: elaboración propia

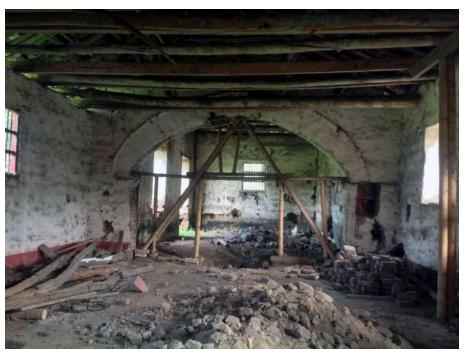
FIGURA 10

Estado actual del interior de la capilla, compuesta por una estrecha nave en la que las maderas de la cubierta se apoyan directamente sobre los muros laterales; a continuación de la nave y en eje con la misma se abre el presbiterio, y el arco triunfal que articula ambos espacios.

En el interior del templo, en pésimo estado de conservación y afectado por múltiples excavaciones hechas en sus muros por inescrupulosos huaqueros, llama la atención el arco triunfal, el cual tiene como imposta una doble moldura de listel y cuarto de esfera; sobre el arco discurre una chambrana en cuarto de bocel (figura 22). Los vanos que se abren en los muros, vistos desde el interior, son abocinados y contribuyen a enfatizar el tratamiento (ya mencionado) que tienen sus carpinterías (figura 23). La ausencia de fotografías antiguas de este interior impide saber cómo se distribuían los tirantes o de algún acento ornamental que tuvieran los mismos, como, por ejemplo, la presencia de canecillos, ni tampoco saber del perdido altar, el componente de mayor valor formal al interior de un templo.

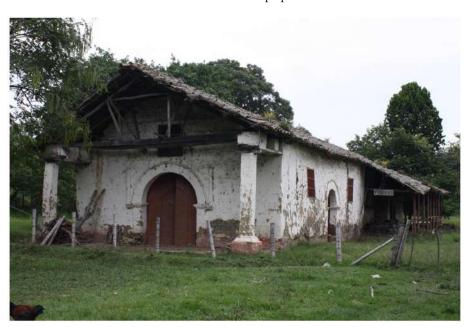
FIGURA 11

Estado actual del exterior de la capilla, con un frontis que se proyecta hacia adelante y la cubierta a dos aguas formando generosos aleros apoyados en gruesos pilares

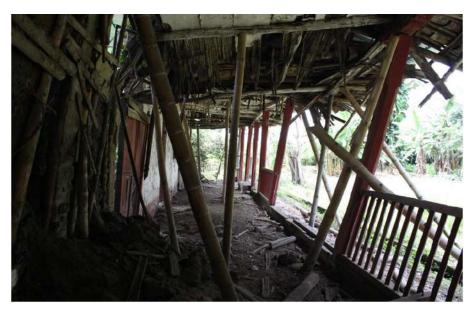
Casa de habitación: Los inconvenientes experimentados durante el levantamiento se traducen igualmente en dificultades de lectura de esta casa, especialmente de sus espacios interiores, dado el estado de ruina en que se encuentra por el colapso casi total de la crujía lateral (figura 12).

FIGURA 12 Estado actual de la casa de habitación, evidenciando la condición de ruina en que se encuentra por el colapso casi total de la crujía lateral Fuente: elaboración propia

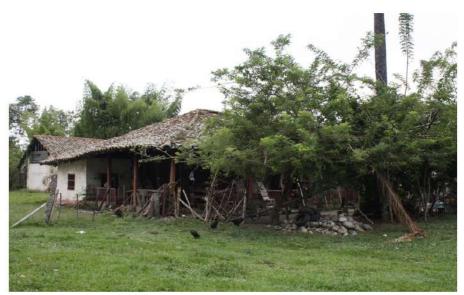
FIGURA 13 Exterior de la casa de habitación, estado actual Fuente: elaboración propia

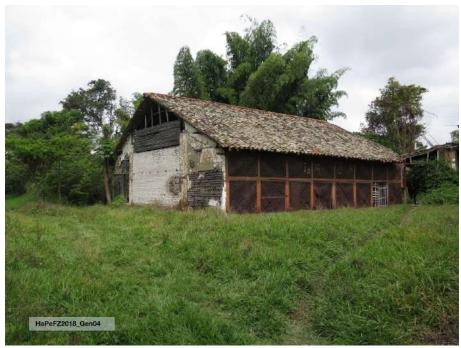
FIGURA 15 Exterior de la ramada en su estado actual, edificación de estructura genérica y elemental que ofrecía las condiciones ideales para múltiples actividades Fuente: elaboración propia

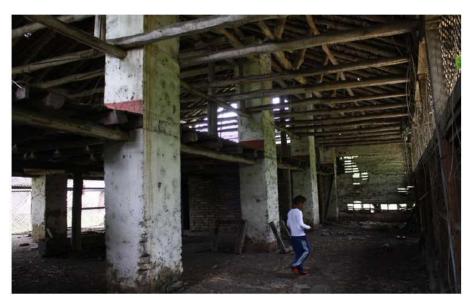
FIGURA 16 Estado actual del interior de la ramada Fuente: elaboración propia

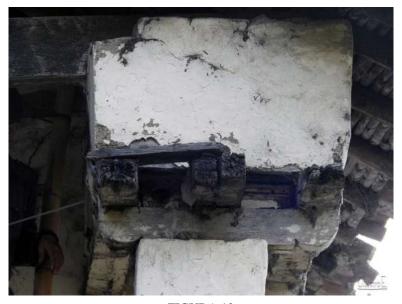
FIGURA 18 Detalle del capitel jónico, muy alterado, que remata las pilastras de la antecapilla Fuente: elaboración propia

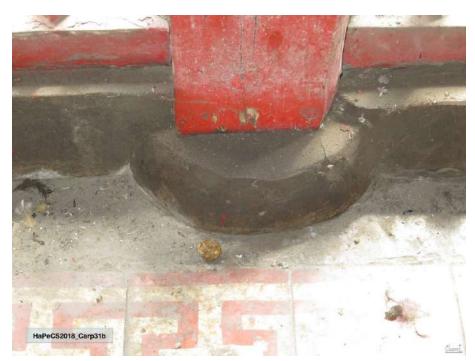
FIGURA 26 Detalle de la base en ladrillo (actualmente repellada) del pie derecho Fuente: elaboración propia

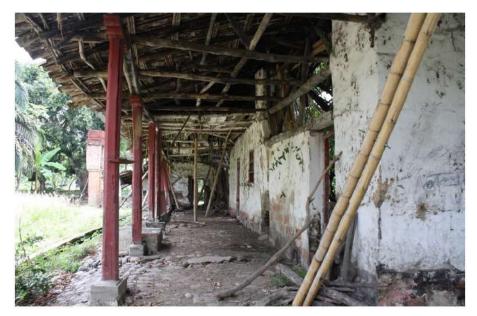
No todas las áreas de la casa recibieron este tratamiento, relativamente reciente, en baldosa de cemento, sino que algunas conservan el enladrillado original (las del corredor en L que da al patio), en tanto que la cocina y el corredor de acceso a la misma conservan sus empedrados, si bien es posible que las baldosas que cubrieran estos empedrados hayan sido robadas (figura 32).

FIGURA 32 Corredor norte de la casa, que conserva en algunos sectores el enladrillado y el empedrado original en su tratamiento de piso Fuente: elaboración propia

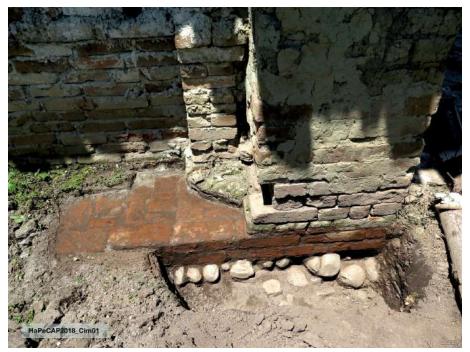
FIGURA 36 Pozo de exploración en la cimentación de la capilla: canto rodado y ladrillo con pega de barro

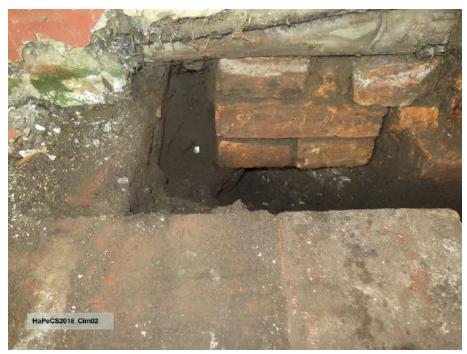
FIGURA 39
Pozo de exploración en la casa, detalle de los cimientos puntuales en ladrillo que coinciden con los gruesos horcones de madera
