Restauración en Chiloé (Chile): la Iglesia de Castro*

Lorenzo Berg Costa

Caso de intervención: iglesia de San Francisco de Castro

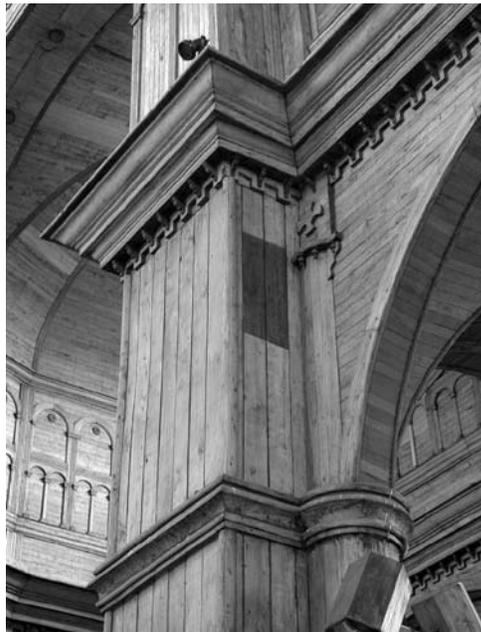
Figura 14:
Las maderas lijadas; en una columna se deja una muestra (rectángulo café) del barniz de los años 50.

Se hizo un par de ensayos raspando el barniz, viéndose que la terminación natural original de la madera era de gran calidad, se optó por el raspaje completo de las superficies de revestimientos de las naves, tarea que duró meses y donde muchos ayudaron, entre otros el taller Trepa de estudiantes de Arquitectura de la Universidad de Chile. Aparentemente el barniz imitación caoba tenía como ingrediente el ajo justamente para defenderse de la “broma” (–o xilófagos–) y otros males.

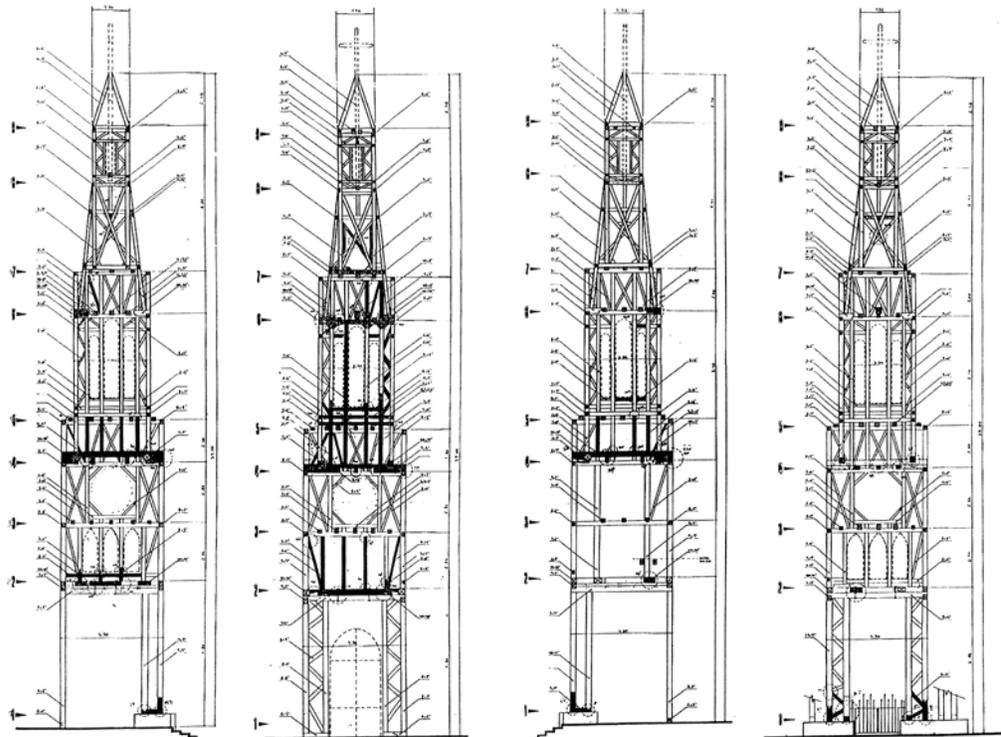
En el caso de la torre próxima al canal, se constató que el desaplome se produjo por el colapso de la viga norte de la plataforma de transferencia, ubicada en el nivel de la primera reducción de la geometría de la torre. La causa del colapso se debió a la pudrición de la viga, facilitada por el ingreso persistente de aguas lluvias por la cara norte de la torre. La viga en cuestión había perdido gran parte de su sección y se encontraba apuntalada en toda su longitud.

La torre próxima al claustro presentaba problemas similares, debido a una fuerte deformación en la viga norte de la plataforma de transferencia, ubicada a nivel de la segunda reducción. Sin embargo, los daños principales sólo se pudieron apreciar en su total magnitud al retirar los encamisados de la escalera de acceso al coro y del entablado de piso de la plataforma sobre el atrio. En efecto, a la columna del vértice

Imágenes 15, 16, 17 y 18: Planos de la torre. Las piezas en negro son las que se reemplazaron.
