Protección del patrimonio cultural de las Misiones Jesuíticas de los Guaraní.

Intervenciones en los sitios arqueológicos misioneros de São João Batista y São Lourenço Mártir*

Maria Matilde Villegas Jaramillo

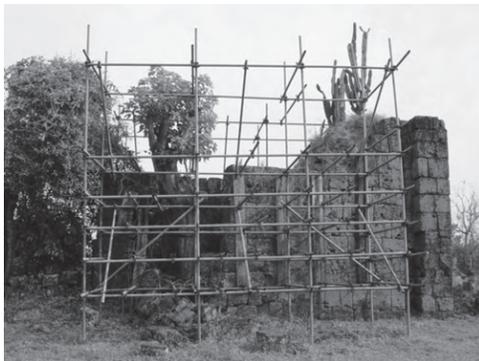
Figura 7:
São João Batista, pared lateral, lado del cementerio, antes de las obras, 2003.

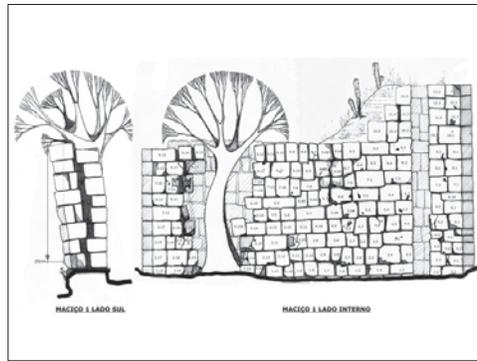
Figura 8:
São João Batista, levantamiento gráfico de la pared lateral, obra 2004.

eran rematados con adobe, el cual fue retirado durante los trabajos de consolidación, acondicionado debidamente y recolocado para finalizar el servicio.

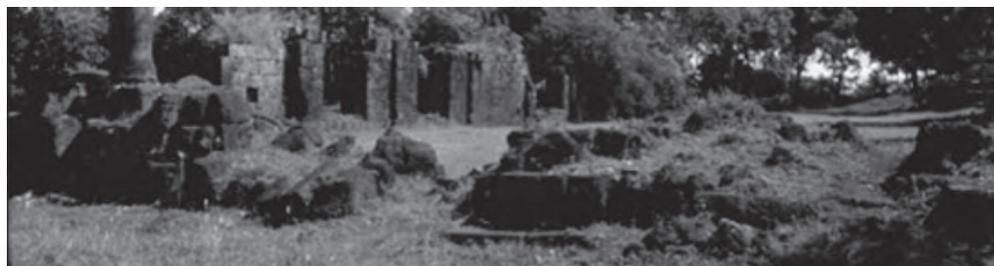
Figura 9:
São João Batista, fachada principal antes de la obra, 2000.

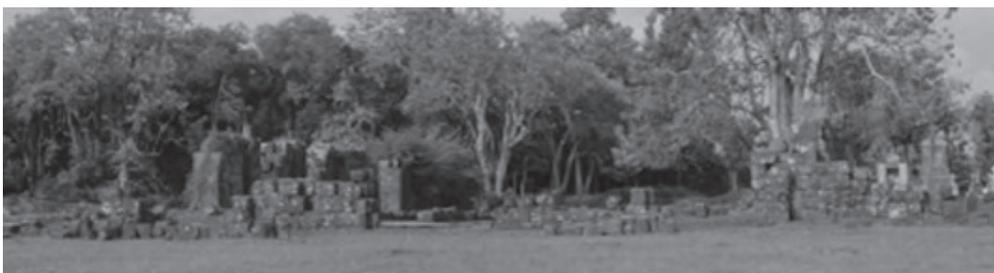
Figura 10:
São João Batista, fachada principal después de la intervención, 2005.

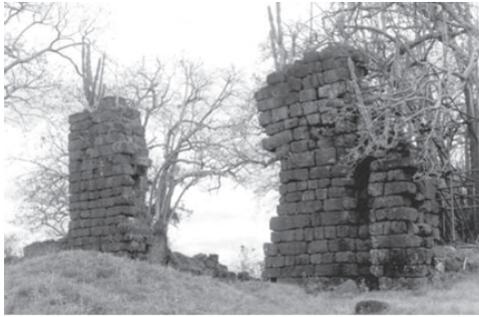
Figura 11:
São Lourenço Mártir,
fachada principal antes
de la obra, 2004.

inestabilidad dentro de la estructura de la iglesia. En este caso la fachada principal, donde ya se habían tenido algunas pérdidas y su macizo oeste estaba apuntalado hacía algún tiempo. Para corregir el desequilibrio que estos muros presentaban en las hileras superiores, parte de ellos tuvieron que ser desarmados y rearmados, dejando los macizos en equilibrio estable.

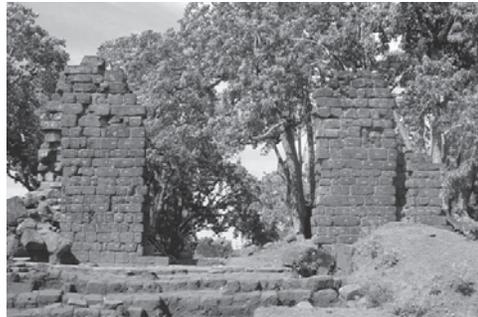
Figura 12:
São Lourenço Mártir,
fachada principal
después de la interven-
ción, 2004.

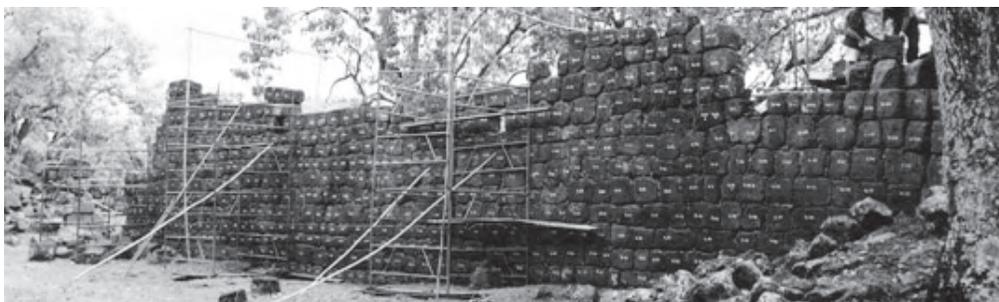
Figura 13:
São Lourenço Mártir,
fachada lateral lado del
colegio, antes de la
obra, 2005.

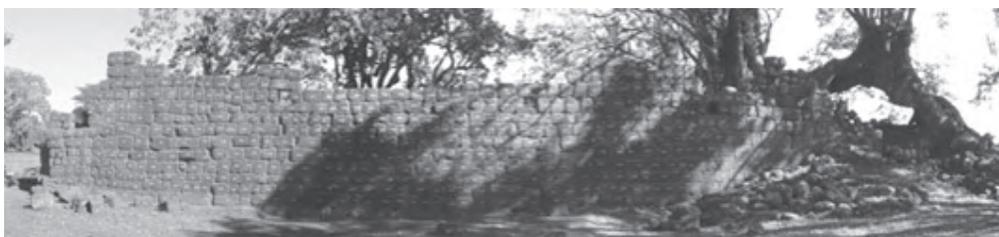
Figura 14:
São Lourenço Mártir,
fachada lateral lado del
colegio, después de la
intervención, 2005.
