MEMORIA DE LA RESTAURACIÓN (PRIMERA PARTE)

Arquitecto Jaime Salcedo Salcedo

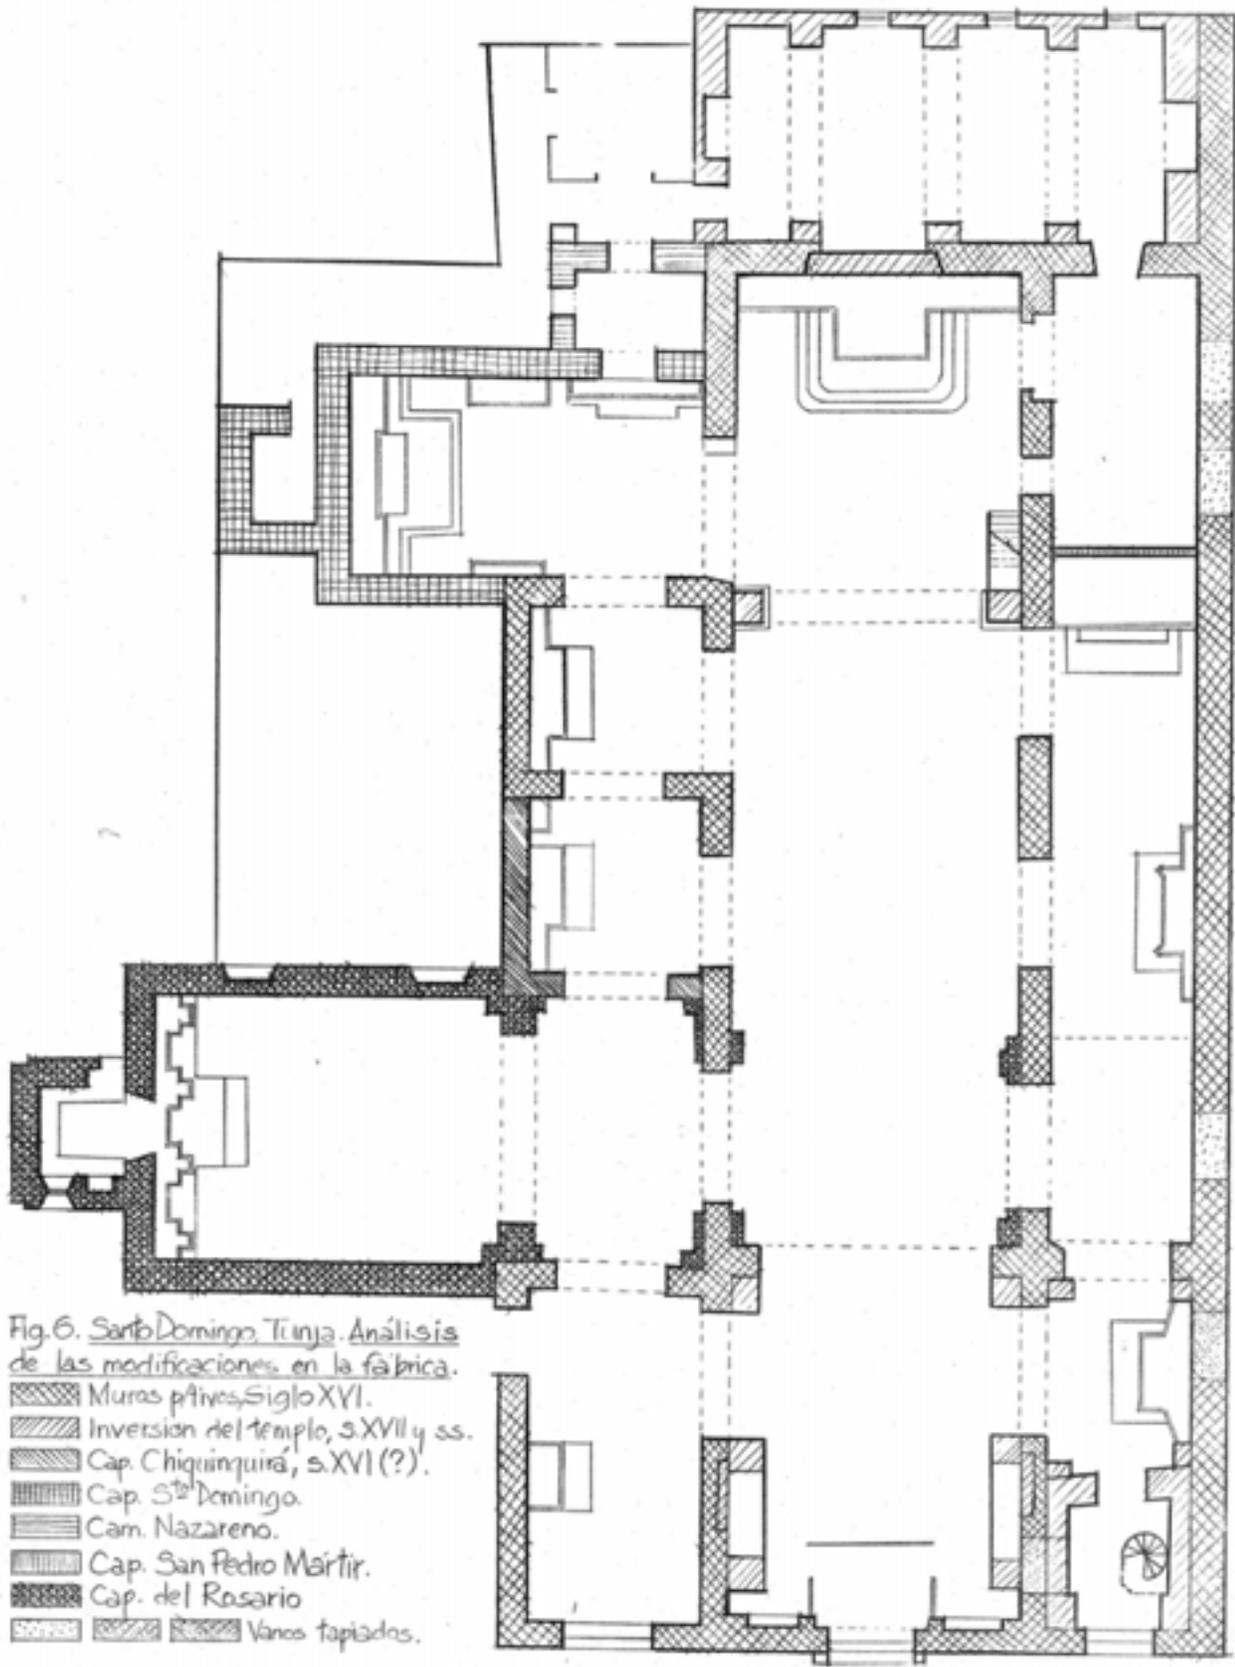
Figura 6. Santo Domingo, Tunja. Análisis de las modificaciones en la fábrica. Instituto de Investigaciones Estéticas, Universidad Javeriana.

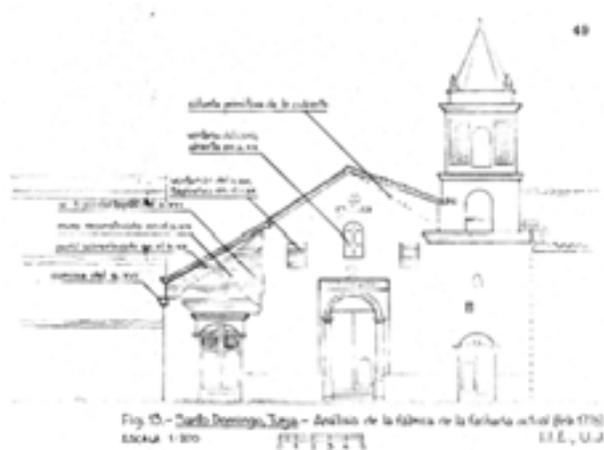
claustro. Hasta 1840 no sufrió más modificaciones¹¹ (Fig. 14); tiempo después, quizás en este siglo, se debilitó la fachada con la apertura de tres nuevos vanos (Fig. 13), dos de los cuales como entradas laterales, y el tercero como ventana del coro; se cancelaron las ventanitas viejas, reemplazándolas por el arco central. La portada lateral izquierda presentó problemas desde cuando se la labró, pues el muro que soporta, vencido, quizás, fue reconstruido en la dimensión del dintel. El último cambio ocurrió ya entrado el siglo presente: se sobreelevó la cubierta de la capilla de las Ánimas, y con ella la silueta de la fachada; y la cornisa que coronaba el hastial fue reemplazada por el alero (Fig. 12).

Figura 13. Santo Domingo, Tunja. Análisis de la fábrica de la fachada actual (febrero de 1976). Instituto de Investigaciones Estéticas, Universidad Javeriana.

De nuevo, el conocimiento de la evolución histórica del monumento aporta datos para la comprensión de las causas de su deterioro. Se entiende con facilidad que un arco construido y cargado con el muro, sucesivamente, trabaja a plenitud; no así el arco labrado en un muro preexistente. En Santo Domingo, la apertura de todos estos vanos debilitó seriamente la estabilidad de la fachada, al punto de que no ha podido soportar la trepidación que causa el tráfico automotor.

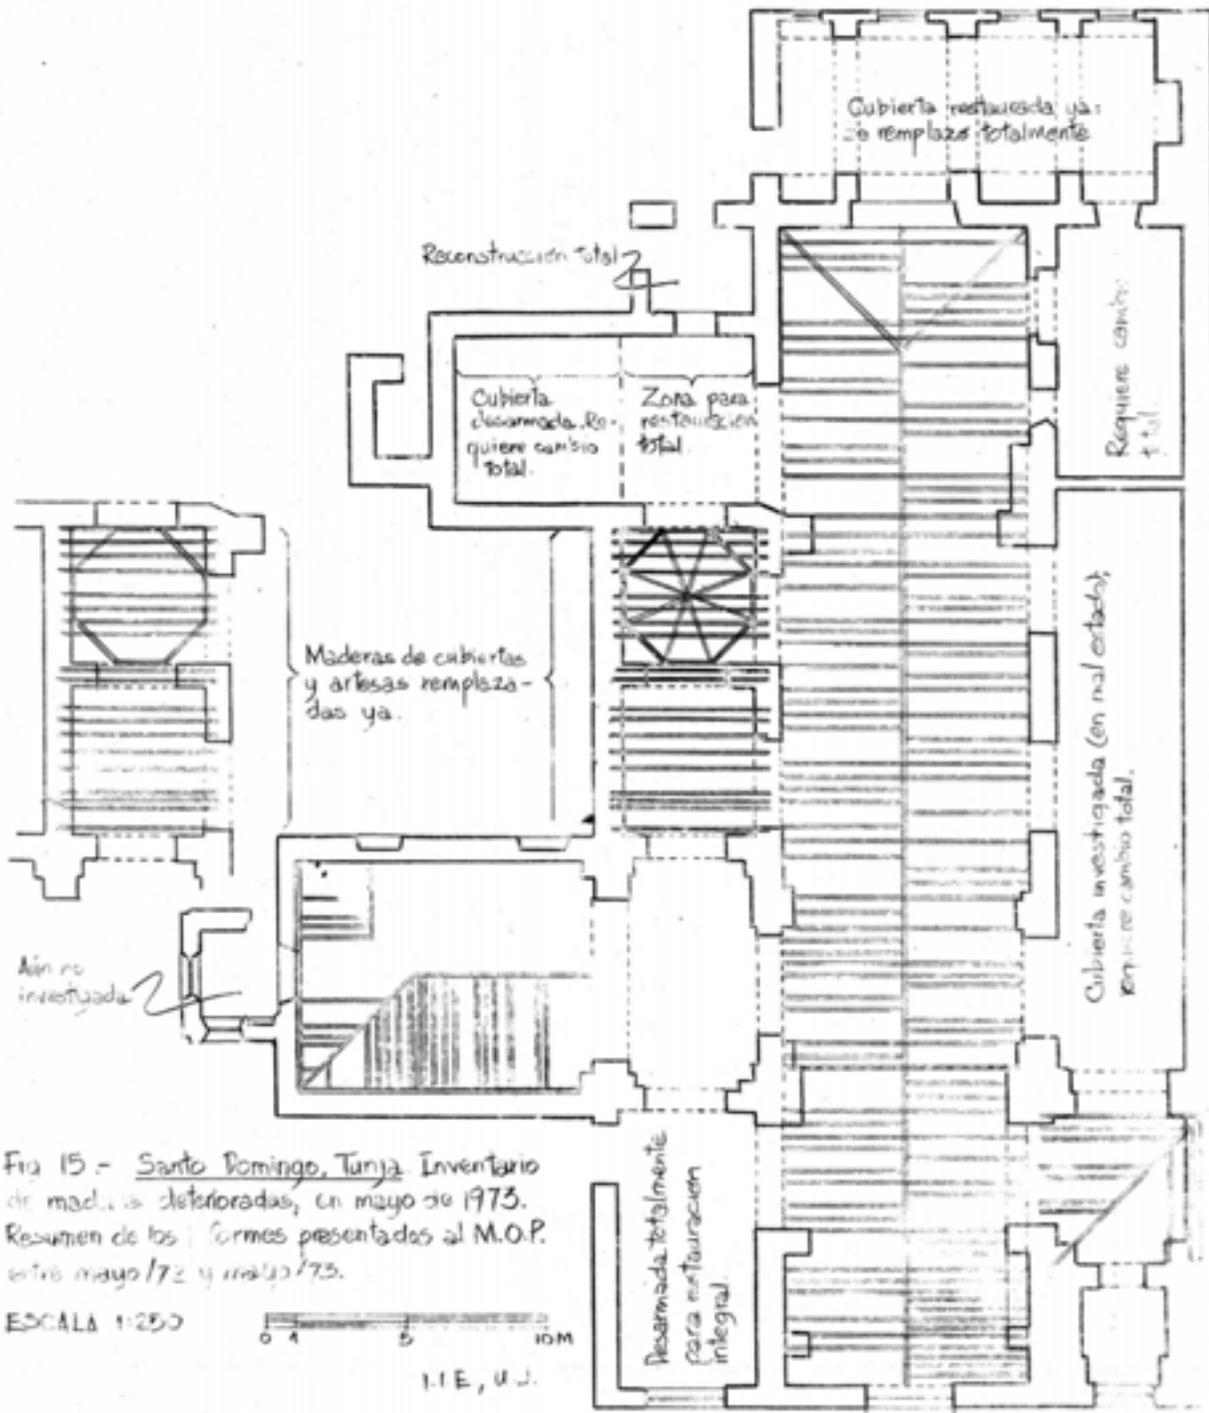
acumulada además por el sellamiento de los patios y calles de la ciudad, pavimentados en concreto; el excedente de agua de los pisos es absorbido por los muros, que actúan, por el fenómeno de capilaridad, como enormes hojas de papel secante. En algunos sitios, la humedad de los muros llegaba a 2,50 metros de altura; la saturación de agua en la parte inferior de los muros es peligrosa, pues, como ocurre con cubos de azúcar mojados, la compresión puede destruirlos. En Santo Domingo ya se presentó el fenómeno; el camarín del Nazareno se desplomó por esta causa (Fig. 15).

Figura 15. Santo Domingo, Tunja. Inventario de maderas deterioradas, en mayo de 1973. Resumen de los informes presentados al Ministerio de Obras Públicas, entre mayo de 1972 y mayo de 1973. Instituto de Investigaciones Estéticas, Universidad Javeriana.

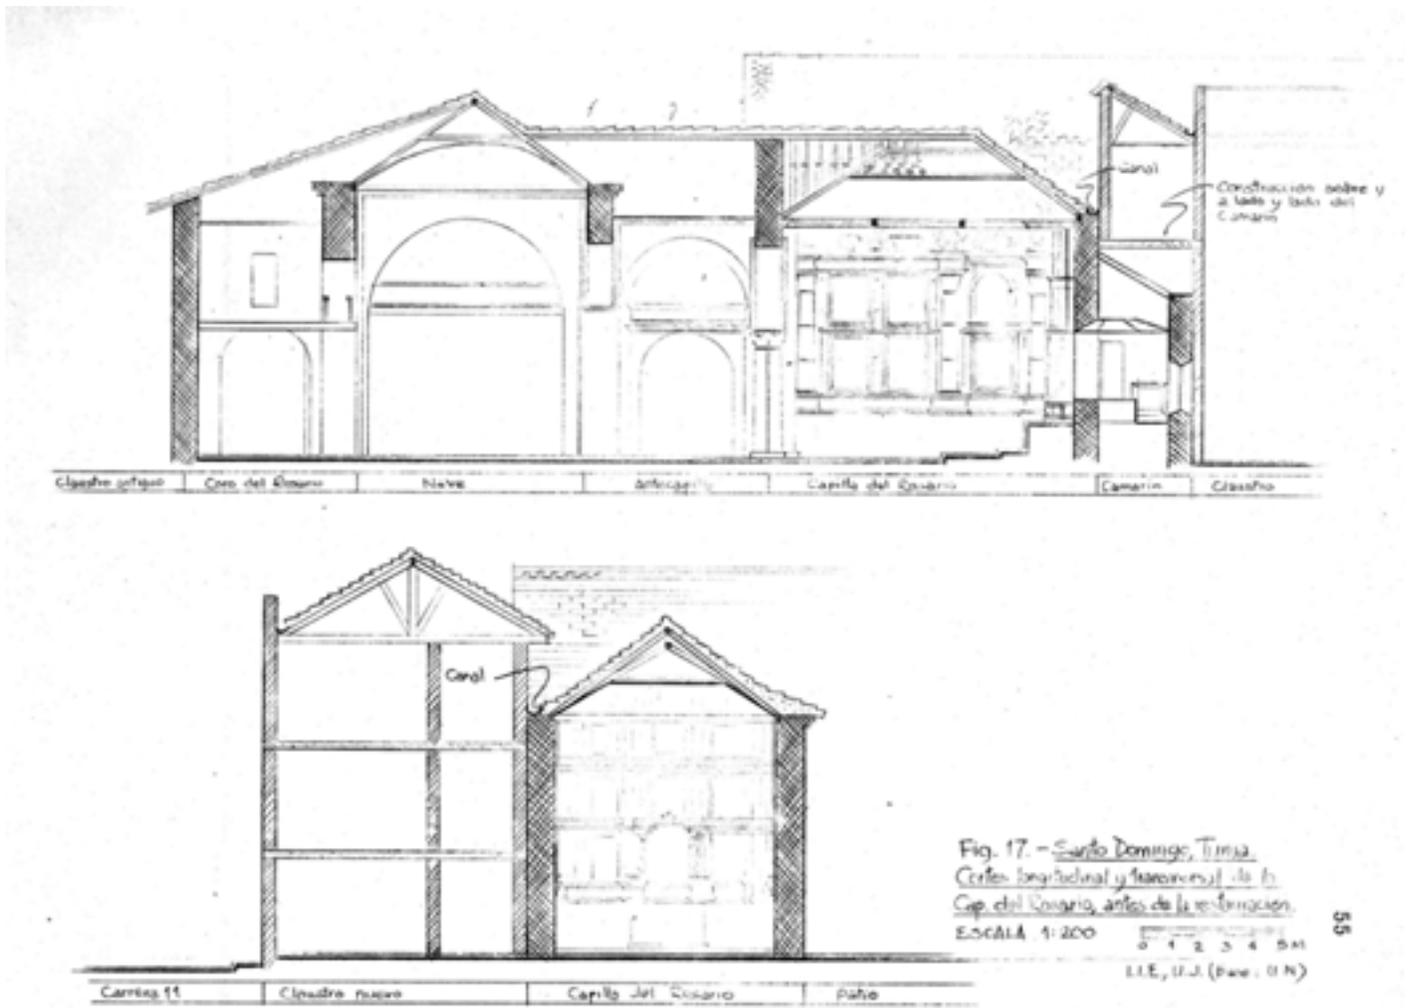
del agua desde 3 metros de altura destrozó las tejas; las goteras resultantes terminaron de podrir las maderas que el agua de la canal había respetado (Fig. 17). Y los servicios sanitarios del claustro fueron adosados al muro testero de la capilla, justamente detrás del retablo de José Sandoval y encima del camarín de la Virgen; huelga decir que las filtraciones de las tuberías, que tienen cuarenta años, han aportado humedad a los muros y cubiertas de la capilla.

Figura 17. Santo Domingo, Tunja. Cortes longitudinal y transversal de la Capilla del Rosario, antes de la restauración. Instituto de Investigaciones Estéticas, Universidad Javeriana, base Universidad Nacional.

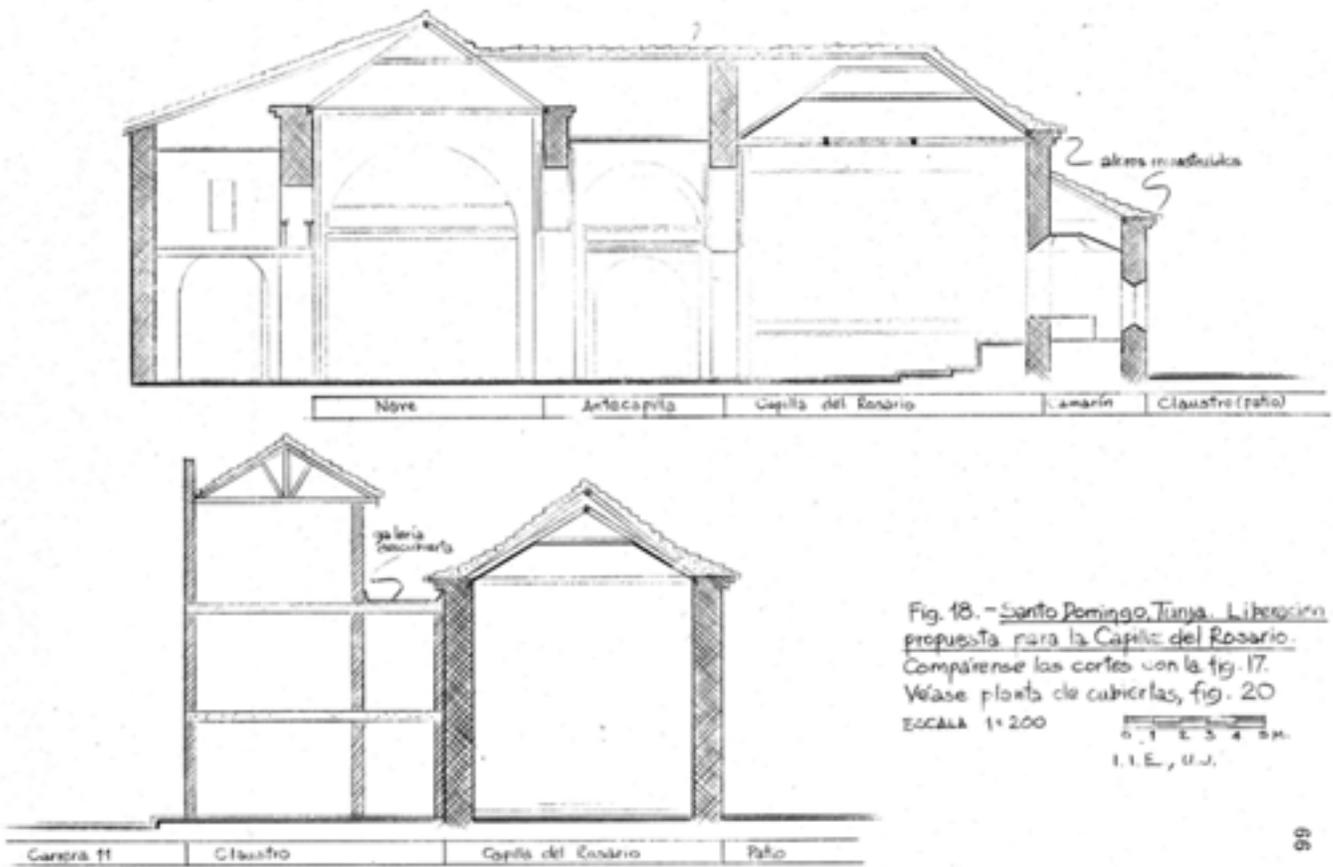
Figura 18. Santo Domingo, Tunja. Liberación propuesta para la Capilla del Rosario. Compárense las cortes con la Figura 17. Véase planta de cubiertas, Figura 20. Instituto de Investigaciones Estéticas, Universidad Javeriana.

La causa del deterioro de las maderas de esta capilla es, como ya lo anoté, la deficiente evacuación de las aguas lluvias que produce la vecindad del convento nuevo. La restauración incluirá la reposición de maderas de las estructuras de la techumbre y de la artesa (son estructuras independientes pero comparten las soleras), la reconstrucción de los aleros suprimidos, la eliminación de la canal de desagüe y la demolición del ala de servicios sanitarios y de la parte de la galería del convento cuya cubierta ha desaguado sobre los techos de la capilla (Fig. 18). El rico contenido artístico de la capilla obliga a trabajar bajo techo y hace de la restauración de la cubierta una operación delicada y compleja, que comprende los siguientes pasos:

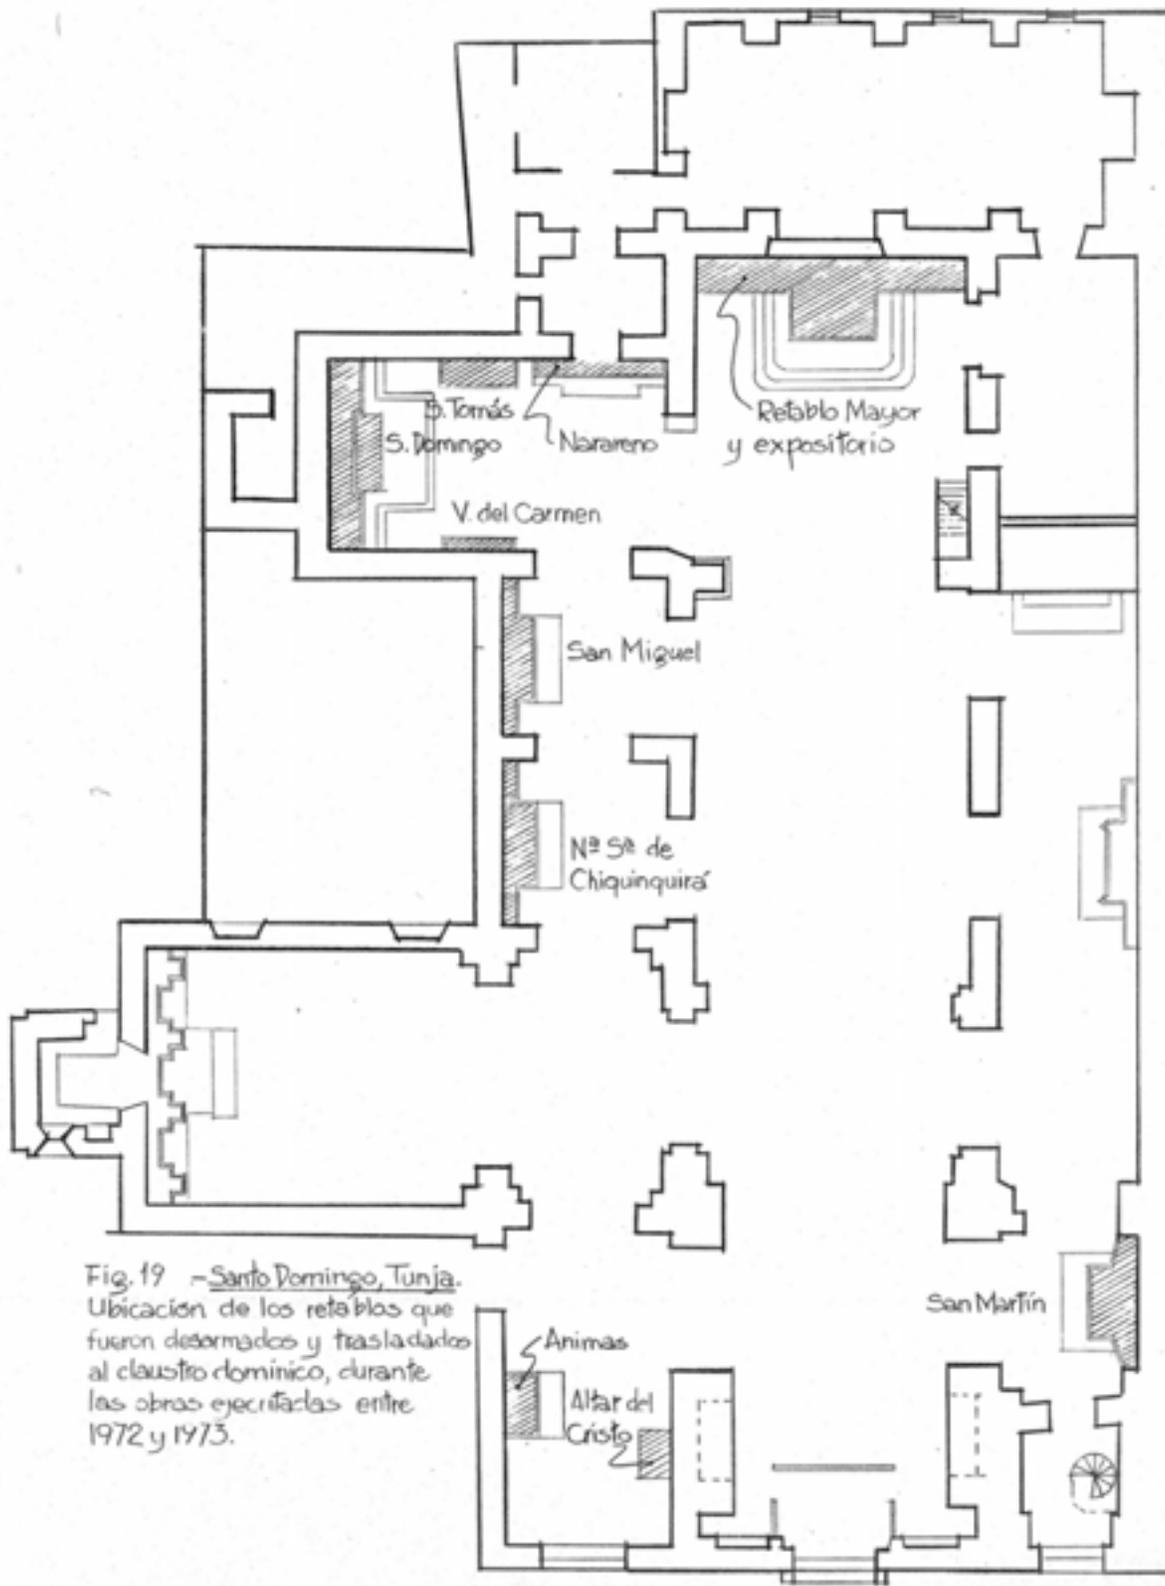
Es decir, en Santo Domingo el ochenta por ciento (80%) de las maderas estaba afectado por la humedad cuando comenzamos los trabajos de restauración. En forma tan grave que, ante el riesgo de desplome de algunas de las cubiertas, desarmamos los retablos del presbiterio y tres de las capillas y los trasladamos al convento dominico en previsión de cualquier accidente. La cubierta del presbiterio se derrumbó, como ya anoté, el año pasado; gracias a nuestra previsión se salvaron el retablo mayor y el expositorio de quedar sepultados bajo los escombros (Fig. 19).

Figura 19. Santo Domingo, Tunja. Ubicación de los retablos que fueron desarmados y trasladados al claustro dominico, durante las obras ejecutadas entre 1972 y 1973.

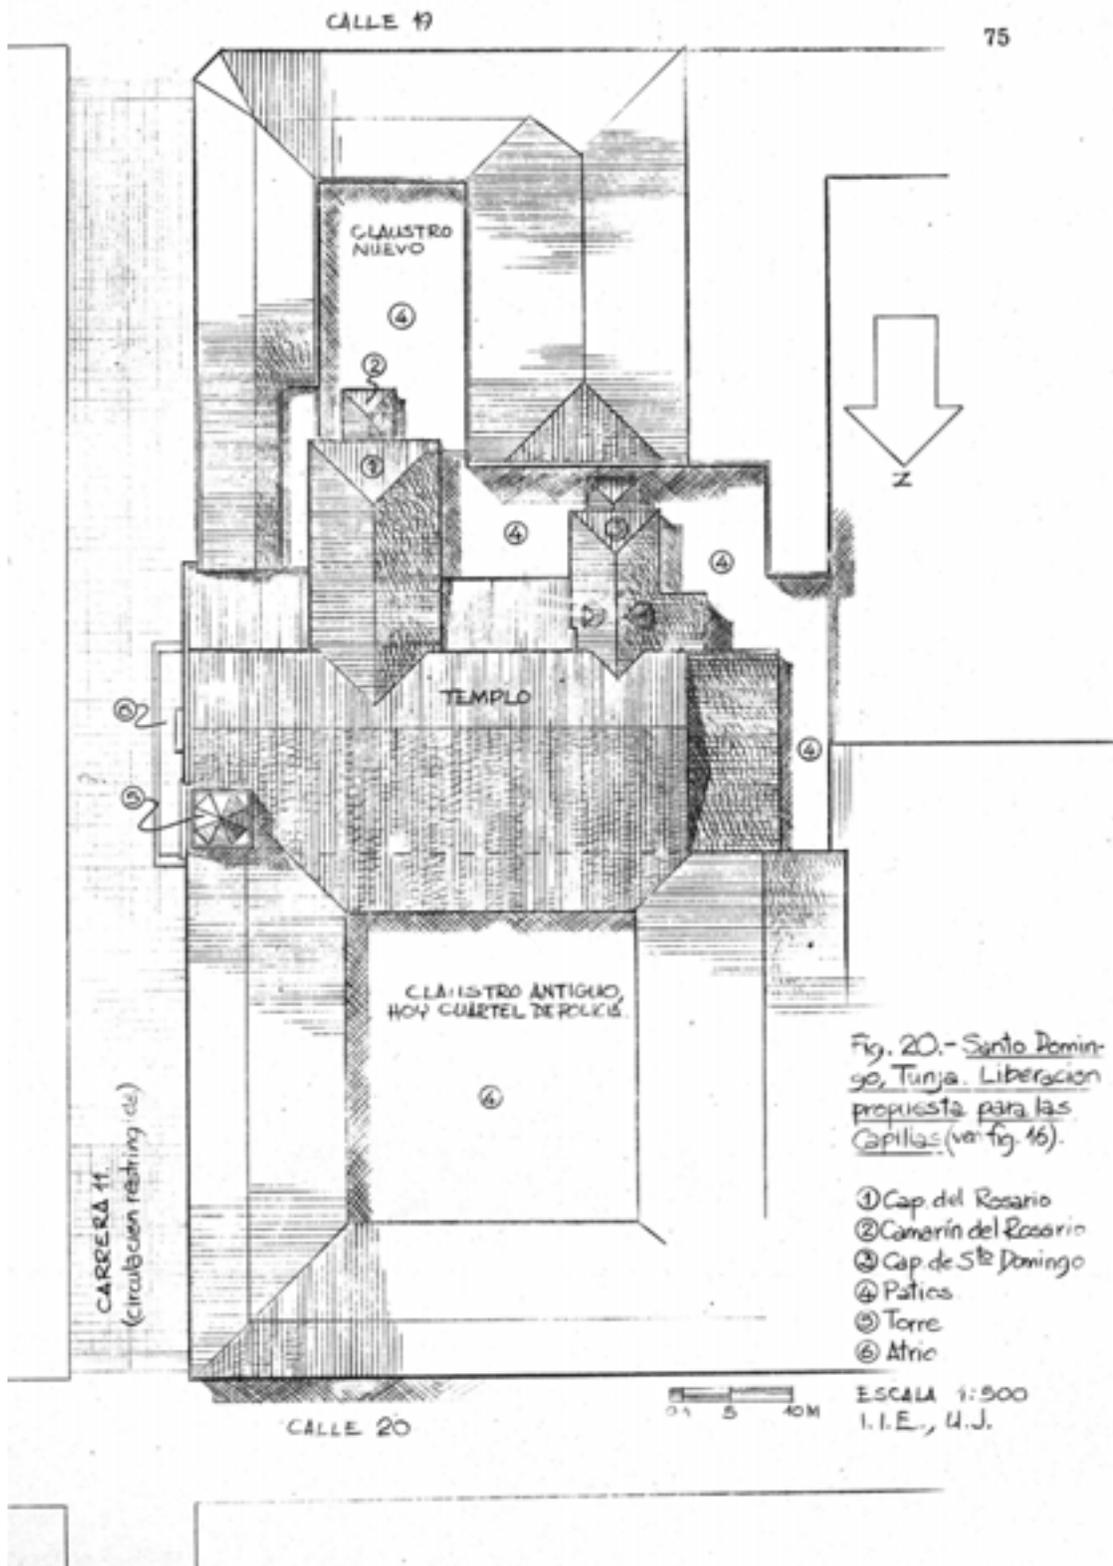
Figura 20. Santo Domingo, Tunja. Liberación propuesta para las capillas (ver. Figura 16). 1. Capilla del Rosario. 2. Camarín del Rosario. 3. Capilla de Santo Domingo. 4. Patios. 5. Torre. 6. Atrio. Instituto de Investigaciones Estéticas, Universidad Javeriana.
