## **IGLESIA DE LA MESA DE JUAN DÍAZ**

Luis C. Aparicio

Dirección: Reverendo Padre Alfonso Borrero

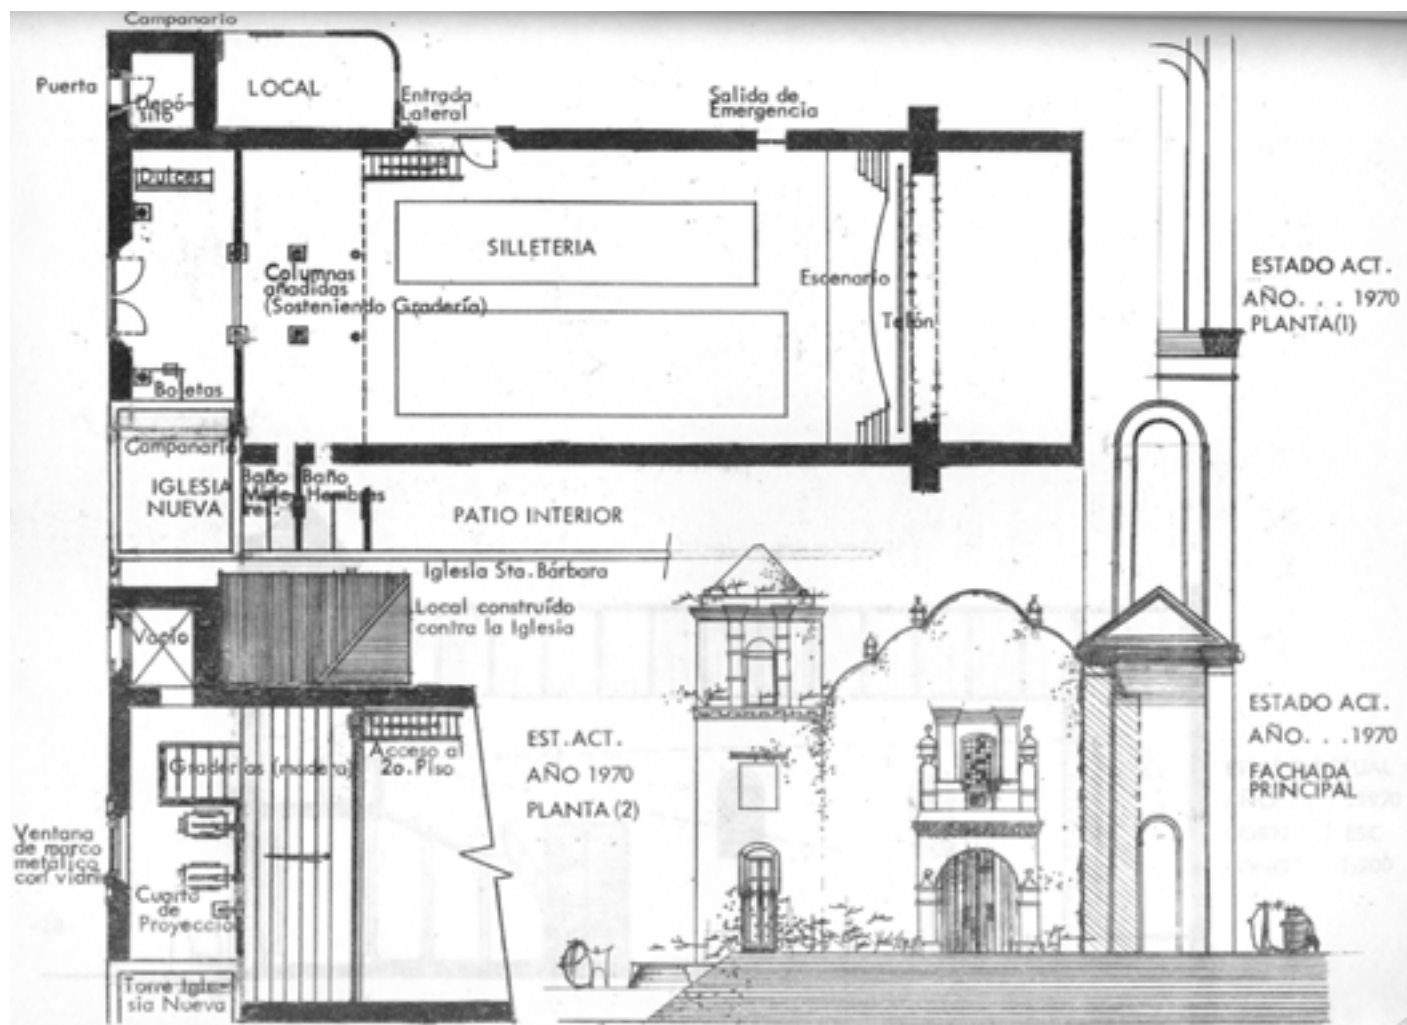
*Estado actual. Año 1970. Planta y fachada principal.*

La antigua iglesia de La Mesa es utilizada actualmente como sala de cine. Su aspecto es lamentable y sus condiciones higiénicas y ambientales dan una idea real de su abandono. El acondicionamiento del recinto para un nuevo uso fue sencillamente el resultado de una improvisación hecha con fines utilitaristas.

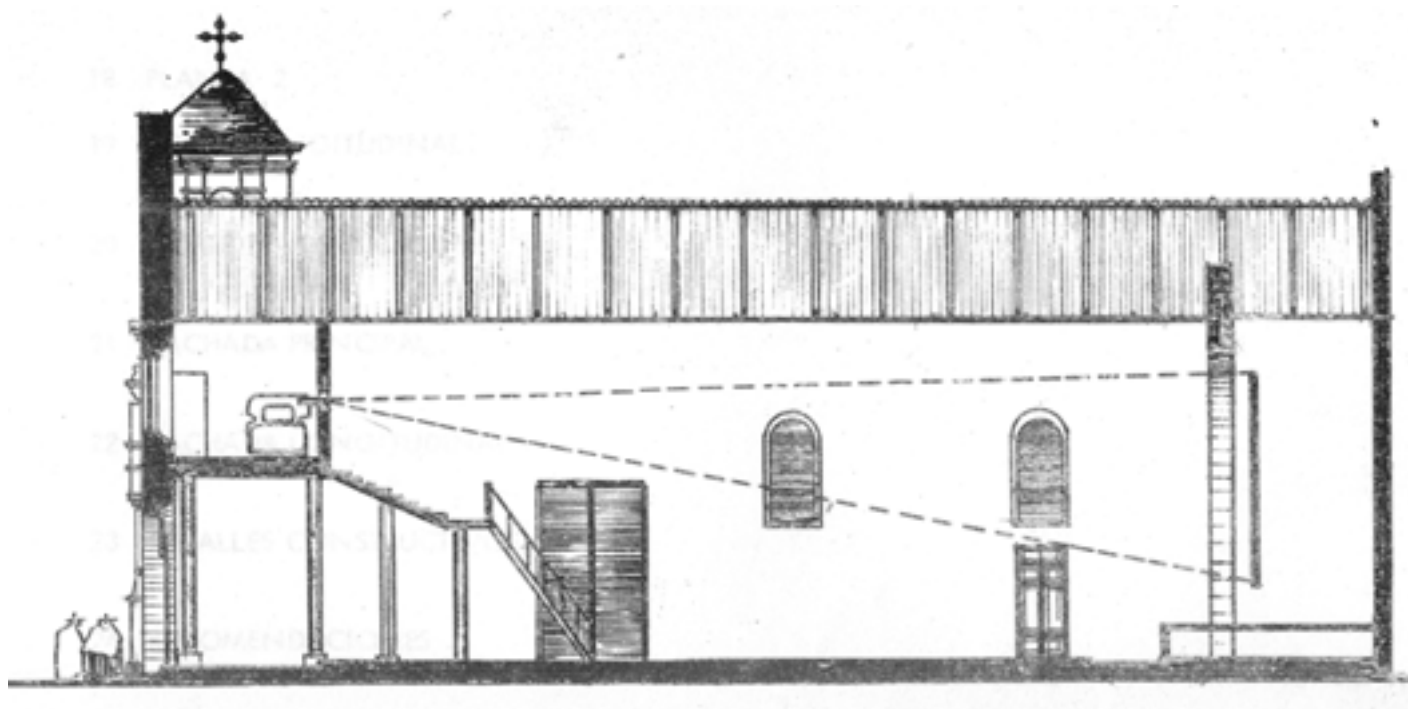
*Estado actual. Año 1970. Corte longitudinal.*

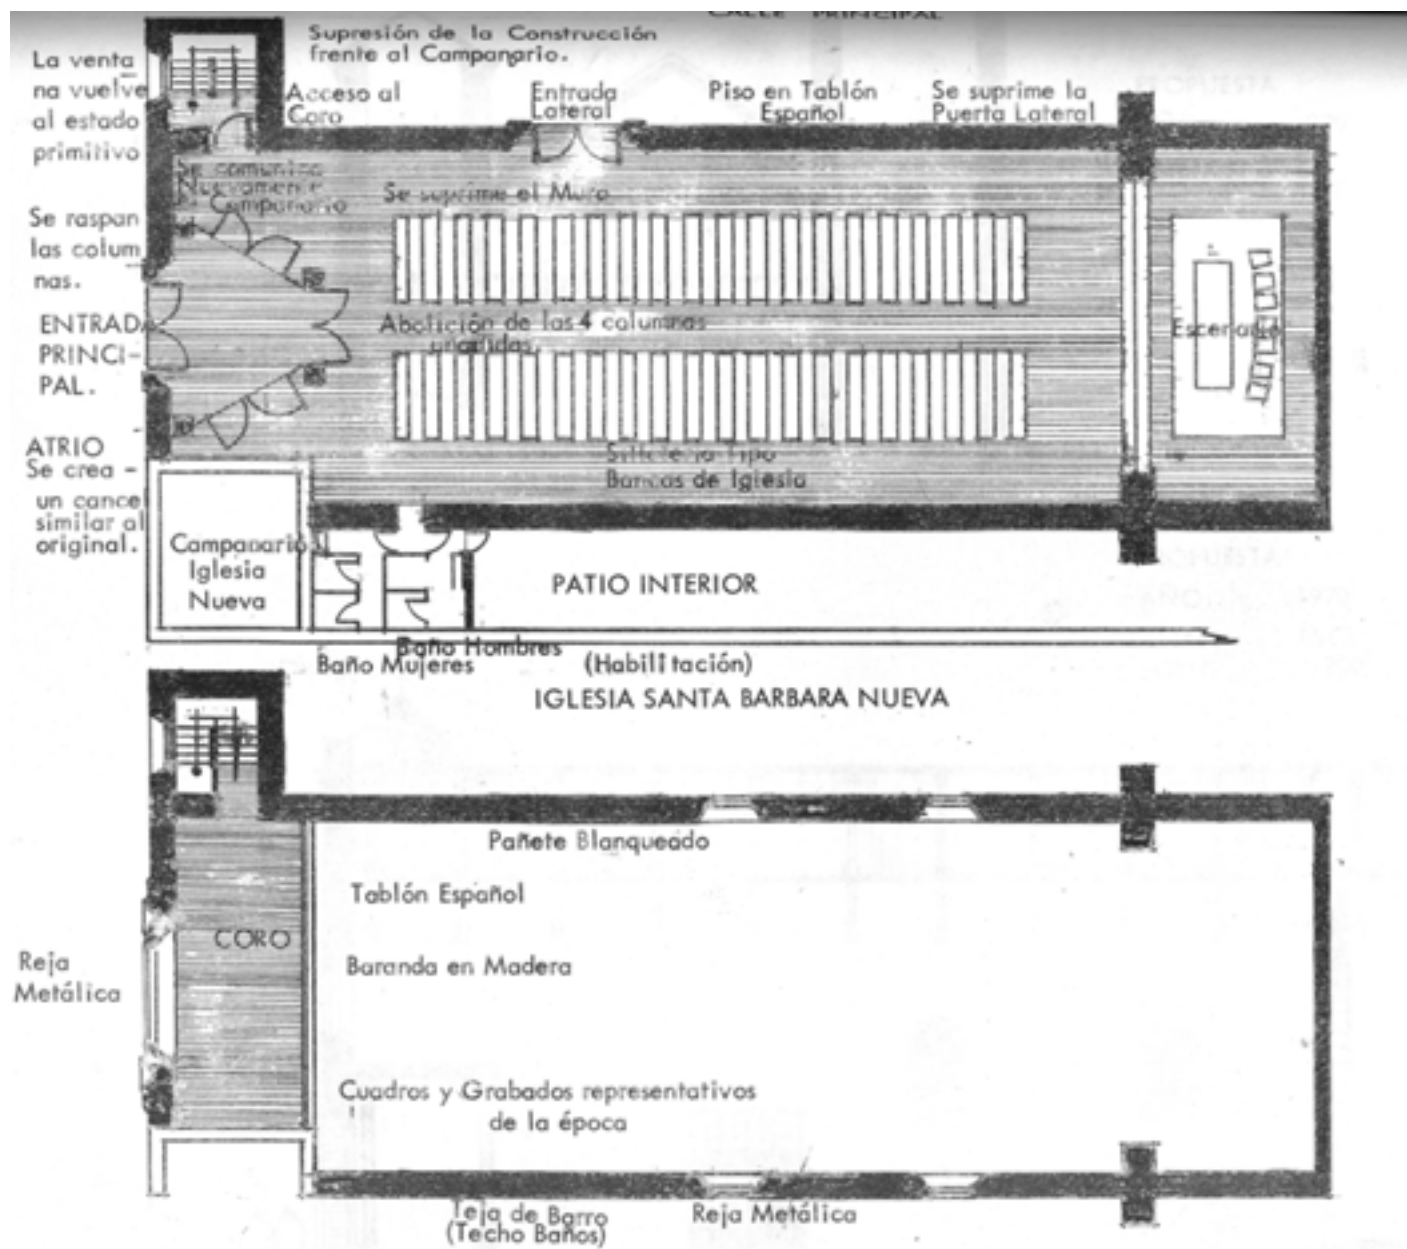
Propuesta. Año 1970. Planta.

- Picar y remover la cobertura del piso e instalar tableta española (también en el coro). Restaurar la puerta principal existente, sacando a relucir su material genuino, madera a la vista.
- Reemplazar el portón correspondiente a la fachada lateral haciendo unidad de estilo con el portón principal.
- Resanar y emparejar con pañete los muros interiores y darles un impecable acabado con carburo.
- Limpiar la piedra ornamental de la portada.
- Quitar las capas de cal y pintura de las columnas que sostienen el coro.
- Construir la escalera que a él conduce.
- Construir el barandal en madera del coro.

- Instalar el cancel interior de madera en el acceso.
- Romper el muro interior que en la primera planta impide el acceso a la torre y colocar la puerta.
- Reacondicionar los baños existentes y enchaparlos.
- Colocar el correspondiente enrejado de hierro a cada ventana.
- Construir en madera según diseño fiel la ventana de la fachada principal encima del portalón.
- Reconstruir el techo en teja de barro y el cielo raso con sistema de artesa invertida.
- Construir en piedra las gradas del altar.
- En teja de barro construir la techumbre de los baños. Cielo raso en bahareque.
- Impermeabilizar el techo del campanario.

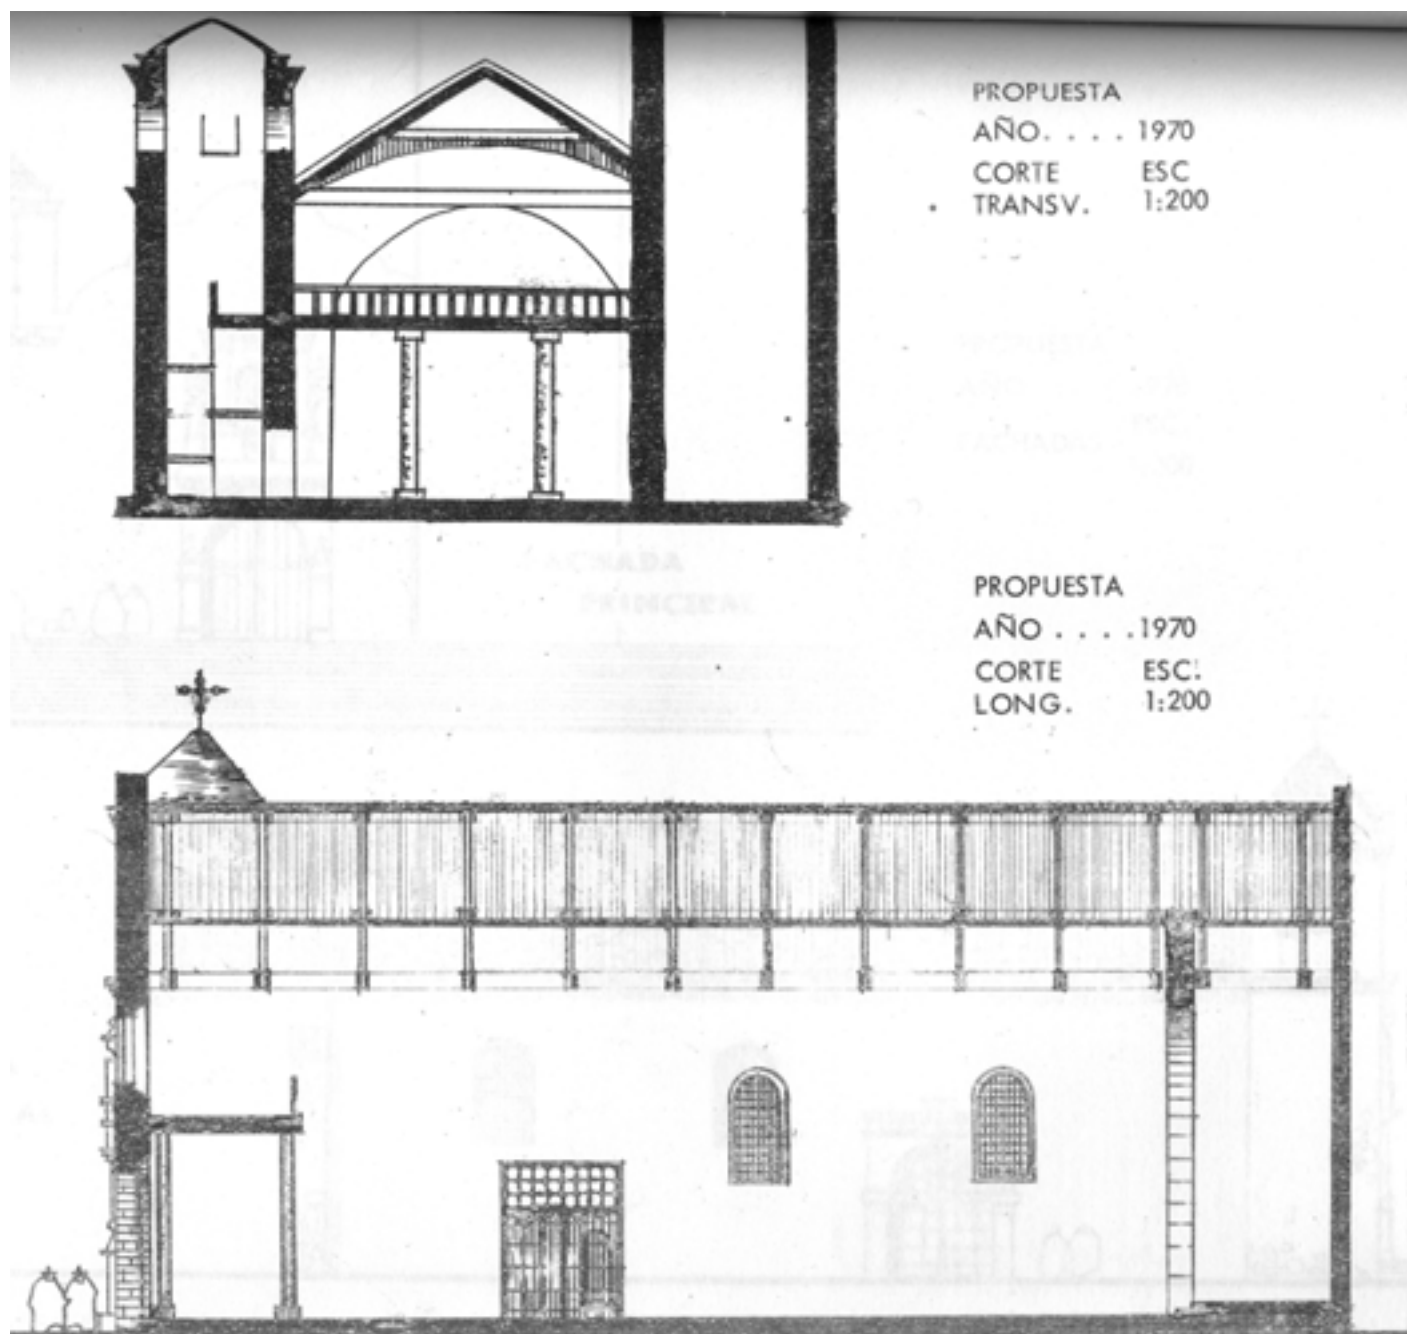
*Propuesta. Año 1970. Cortes transversal y longitudinal.*
