EL PARADOR DE LOS VIRREYES – FACATATIVÁ

Estudio de restauración elaborado por los arquitectos Gabriel Salom, Luis Bernardo Ortiz y Fernando Rodríguez

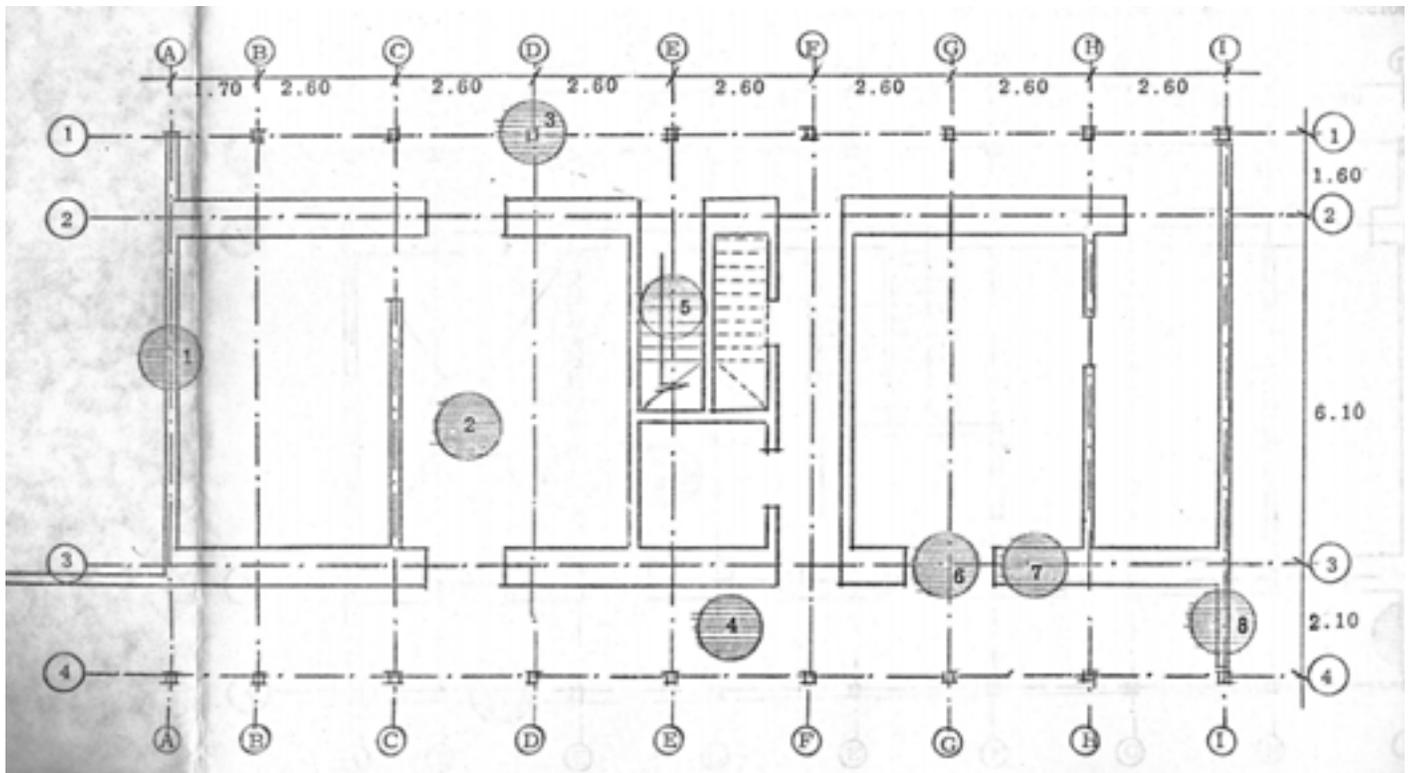
Plancha 5. Planta del primer piso, estado actual

1. Muro en bahareque semiderruido
2. Piso en tierra
3. Columnas en madera y apoyo en piedra.
4. Piso con pasto
5. Escalera en madera, falta baranda
6. Puertas en madera
7. Muros de carga en bahareque
8. Muros de cierre de los corredores de construcción posterior en adobe.

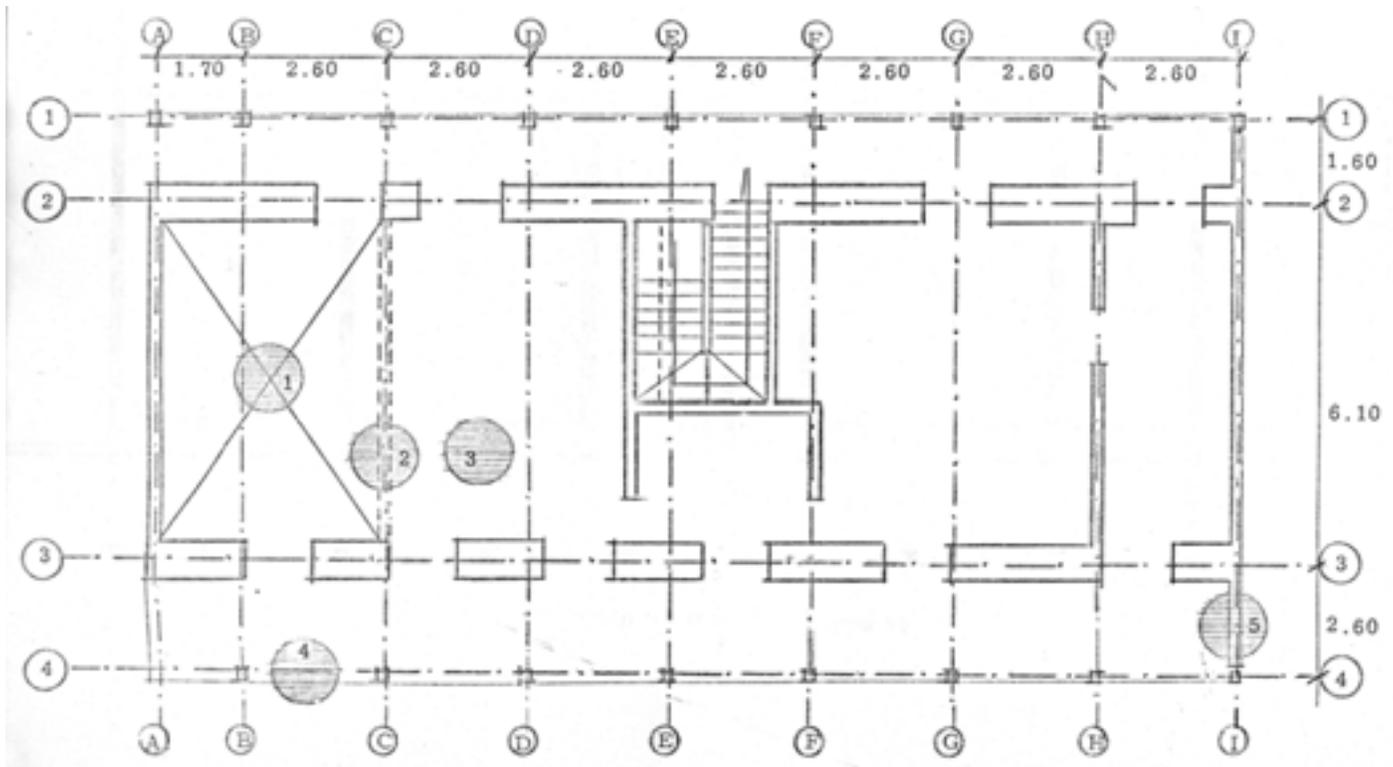
Plancha 6. Planta del segundo piso, estado actual

1. Vacío producido por derrumbe del entrepiso
2. Muro de bahareque caído
3. Piso en tabla burra
4. Baranda en madera, parcialmente desaparecida.
5. Muros de cierre de los corredores, de construcción posterior, en adobe.
