El adobe y otros materiales de sistemas constructivos en tierra cruda: caracterización con fines estructurales*

El adobe y otros materiales de sistemas constructivos en tierra cruda: caracterización con fines estructurales

En este artículo se presentan los aspectos que caracterizan a los sistemas constructivos en tierra cruda, particularmente en adobe, presentes en bienes inmuebles colombianos de interés cultural – específicamente en capillas o templos doctrineros–, mediante el estudio de un caso específico: la capilla doctrinera de Tausa, Cundinamarca.

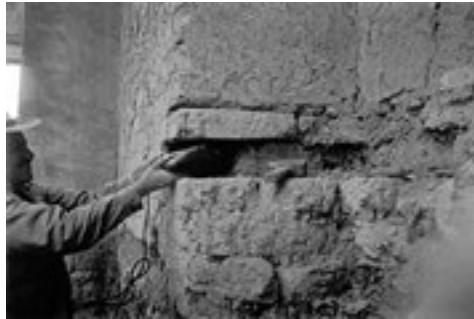
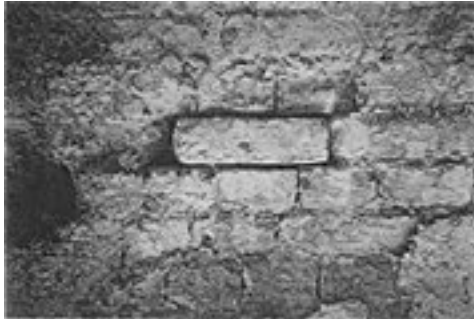
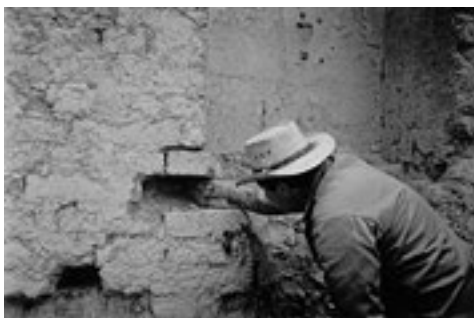
Figura 3:
Capilla doctrinera de Tausa Vieja. Proceso de extracción de unidades de adobe.
Fotografía:
Juan Carlos Rivera

1,000 gramos. Para la consecución de unidades de adobe, el proceso fue mucho más dispendioso y elaborado, pues al estar confinado en el muro mediante el mortero de pega, tuvieron que implementarse procedimientos para retirar el mortero que lo confinaba hasta lograr que el adobe quedara suelto. El registro de la experiencia adquirida durante la extracción y obtención de muestras y probetas de unidades y fragmentos de adobe y mortero de pega (ver Figura 3), llama la atención sobre el nivel de vulnerabilidad presente al momento de trabajar con materiales deleznable y frágiles tal como estos, que son la materia prima del sistema constructivo en estudio.

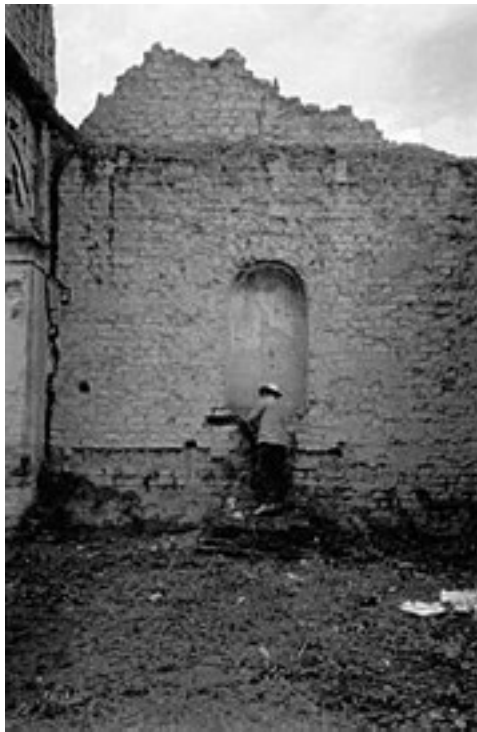
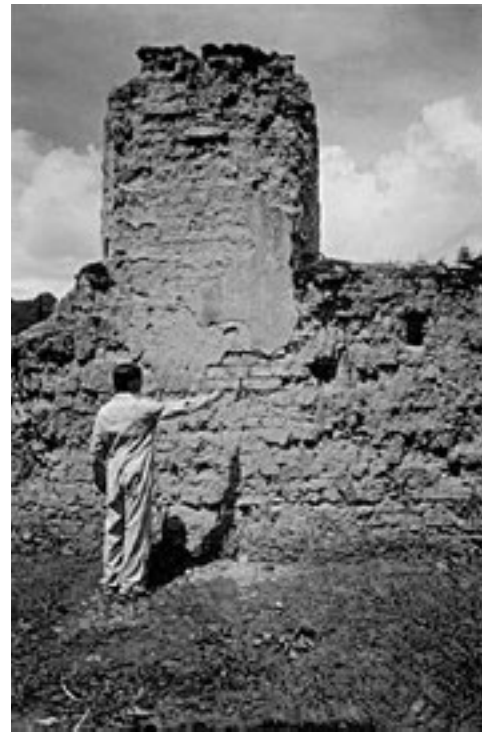
Figura 4:
Capilla doctrinera de Tausa Vieja: Planta tipo y registros del estado actual.
Fotografía:
Juan Carlos Rivera

El sistema constructivo del inmueble estudiado corresponde a muros de adobe de masa considerable que aún están en pie y que dan claras señales de las patologías propias de un sistema como éste, expuesto al intemperismo –atenuado por la posición sobre la colina–, con cara a la corriente de viento que circula desde el sur oriente del sector donde se implanta la capilla. Para la caracterización física y mecánica, se tomaron 32 muestras, de las cuales 27 son de unidades y fragmentos de adobe y 5 de fragmentos de mortero de pega. Para la caracterización química se tomaron 33 muestras, 20 de fragmentos de adobe, 7 de fragmentos de mortero de pega y 6 de fragmentos de mortero de revestimiento sobre muros.

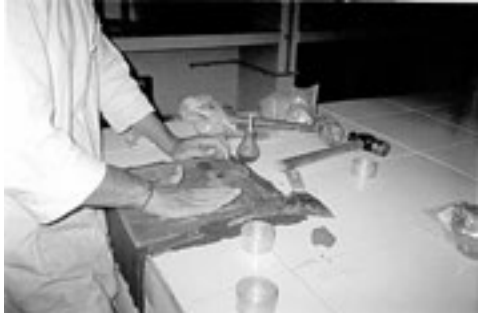
Figura 5:
Capilla doctrinera de Tausa Vieja. Caracterización física de adobes y mortero de pega.
Fotografía:
Juan Carlos Rivera

Los ensayos realizados determinaron las características físicas del adobe y mortero de pega de la capilla doctrinera de Tausa Vieja. Se realizaron ensayos de laboratorio que dan a conocer las principales características físicas: composición granulométrica, peso específico, contenido de materia orgánica, contenido de humedad y límites de consistencia. La Figura 5 muestra algunos aspectos de la etapa de caracterización física para adobes a través de la ejecución de diversos ensayos. A diferencia del análisis de suelos o de material inalterado, como es el caso de ensayos

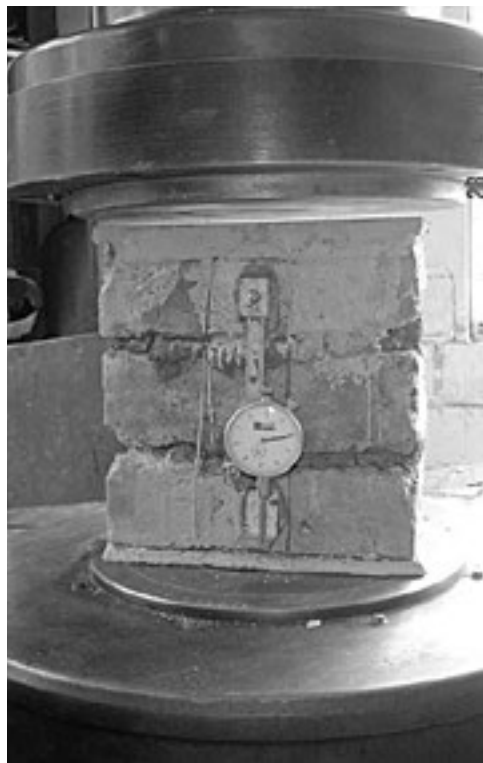
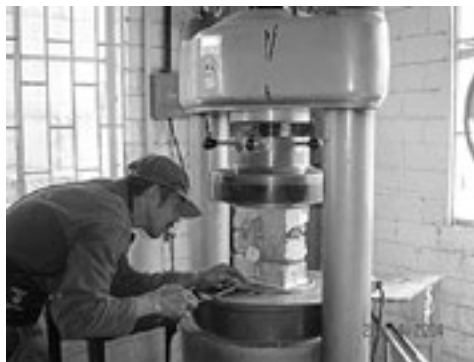
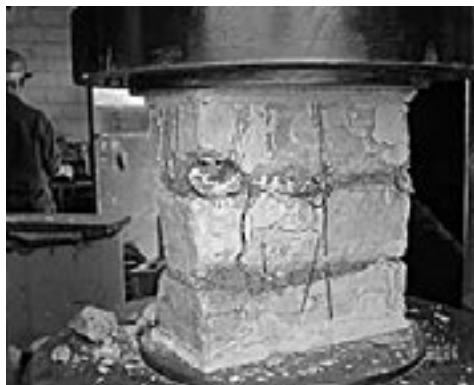
Figura 8:
Caracterización mecánica en la ECI: compresión sobre muretes de adobe.
Fotografía:
 Juan Carlos Rivera

que contribuyan a determinar un módulo elástico experimental de la mampostería en adobe; constante que no se encontró relacionada en estudios de este tipo de material (Figura 8).

Los muretes de prueba se realizaron en formato de tres hiladas de altura, con una unidad de adobe de planta. Tanto las unidades de adobe como el material del mortero de pega y el espesor del mismo fueron las mismas empleadas en la construcción del muro modelo. Durante la construcción de tres muros modelo se realizaron 14 muretes del formato indicado.
