Análisis del desastre ocurrido en Mocoa (Colombia)*

Analysis of the disaster occurred in Mocoa (Colombia)

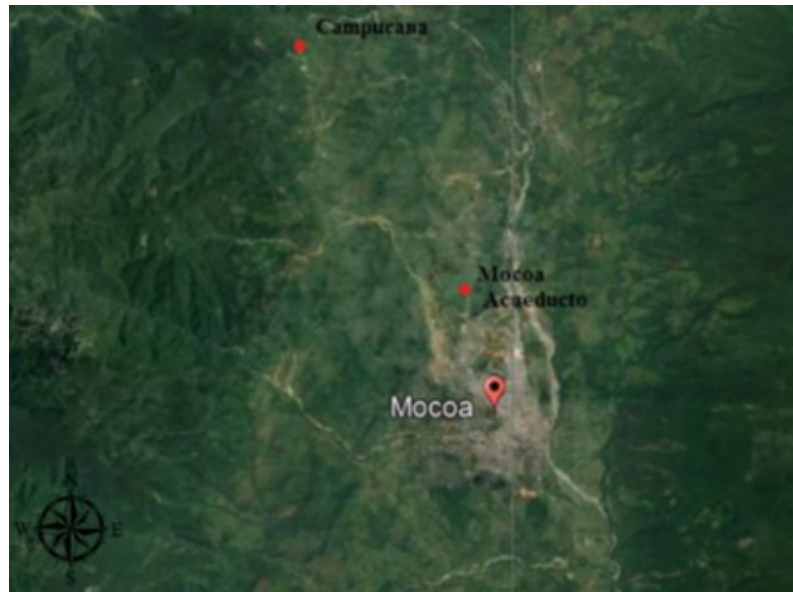
FIGURA 1.

Ubicación de estaciones, Proyección Cartográfica: Datum Magna, Coordenadas Planas Gauss Krugger, Origen Oeste

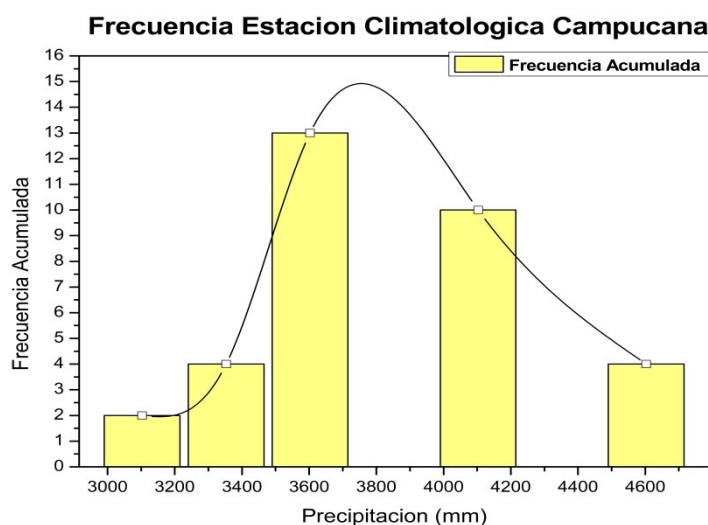
En la Figura 2 se aprecia el caso de la estación Campucana (parte alta de la cuenca de Mocoa) donde se obtuvieron los datos anuales de 33 años de precipitaciones lapso establecido para este estudio, los cuales presentan un máximo de 4902,7 mm, y un mínimo de 3152,9 mm, una media de 4012,45 mm y una desviación estándar de 416,395 mm. Además, se realizó el estimado de los posibles datos atípicos en el registro de precipitaciones teniendo en cuenta los percentiles extremos (25% y 75%) donde se calculó un valor de 6241,9 mm como valor atípico extremo, lo cual evidencia la ausencia de datos atípicos del comportamiento de las precipitaciones durante 33 años. Por otro lado, se hizo el ajuste de funciones de probabilidad teniendo en cuenta una confianza de 95% y un error permitido de 5,99.

FIGURA 2.
Datos de precipitación registrados por la estación Campucana en 33 años (de 1985 hasta 2017).
Fuente: elaboración propia.

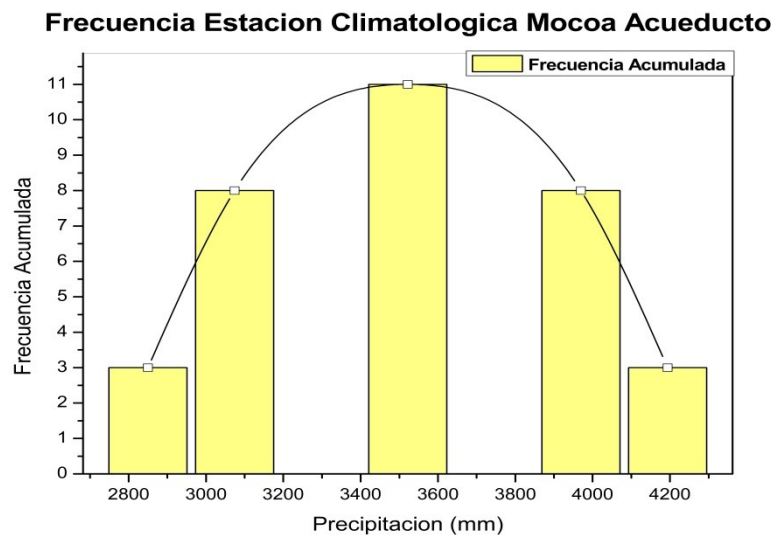
En la Agura 3 se observa el caso de la estación Mocoa Acueductos (parte baja de la cuenca de Mocoa) donde se obtuvieron los datos anuales de precipitaciones de 33 años, los cuales presentan un máximo de 4420,6 mm, mínimo de 2852,7 mm, una media de 3706,4 mm y una desviación estándar de 418,890 mm; también se efectuó el estimado de los posibles datos atípicos presentes en el registro de precipitaciones, teniendo en cuenta los percentiles extremos (25% y 75%) se calculó un valor de 6172,85 mm como valor atípico extremo, con lo cual se evidencia la ausencia de datos atípicos del comportamiento de las precipitaciones durante el intervalo de tiempo estudiado. Por otro lado, se realizó el ajuste de funciones de probabilidad teniendo en cuenta una confianza de 95% y un error permitido de 5,99.

FIGURA 3.
Datos de precipitación registrados por la estación Mocoa Acueducto de 1985 hasta 2017.
Fuente: elaboración propia.

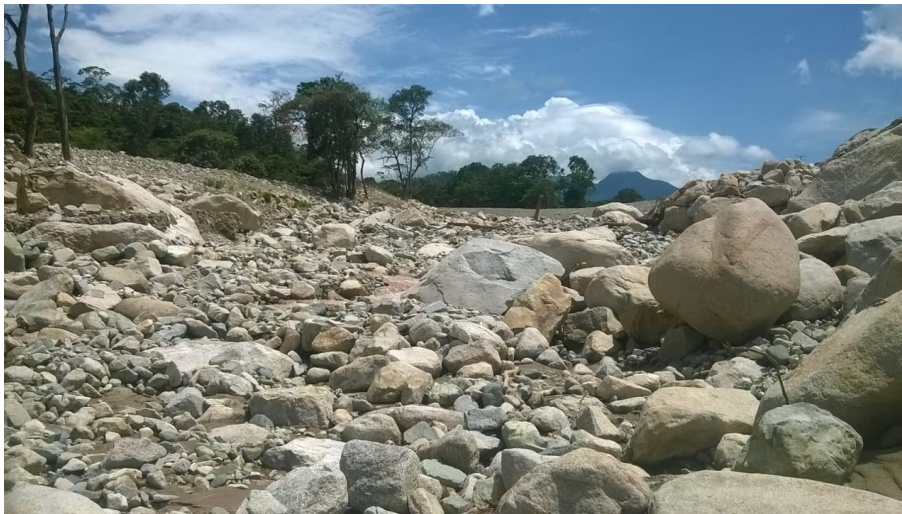
FIGURA 4.

Durante el desarrollo de esta fase, se realizó una visita a la zona en los días 30 y 31 de marzo del 2018 un año después de ocurrida la catástrofe y se hizo el correspondiente registro fotográfico, donde se evidencian los resultados de los deslizamientos ocasionados por el uso del suelo, que afecta directamente la estabilidad del mismo y sus características intrínsecas. En la figura 4 se evidencia el resultado de un flujo de detritos con arrastre de grandes sedimentos.

Arrastre de rocas en la cuenca alta del municipio de Mocoa, 30 de marzo de 2018.

Tomando como referencia a las figuras 4, 5 y 6 se puede pensar en la inapropiada y poco desarrollada intervención del Estado, ya que no se ha visto un adelanto significativo en el manejo eficiente de los daños ocasionados por la catástrofe teniendo en cuenta la propuesta del gobierno ‘El plan para la Reconstrucción de Mocoa’ la cual para el 2020 (3 años después de la catástrofe) tenía un avance total de solo el 67% y una inversión de 2 billones de pesos colombianos, según reportes de vicepresidencia (2020). Además, el área de afectación solo ha sido estudiada parcialmente y aún no se han desarrollado soluciones ingenieriles viables para la prevención de posibles desastres.

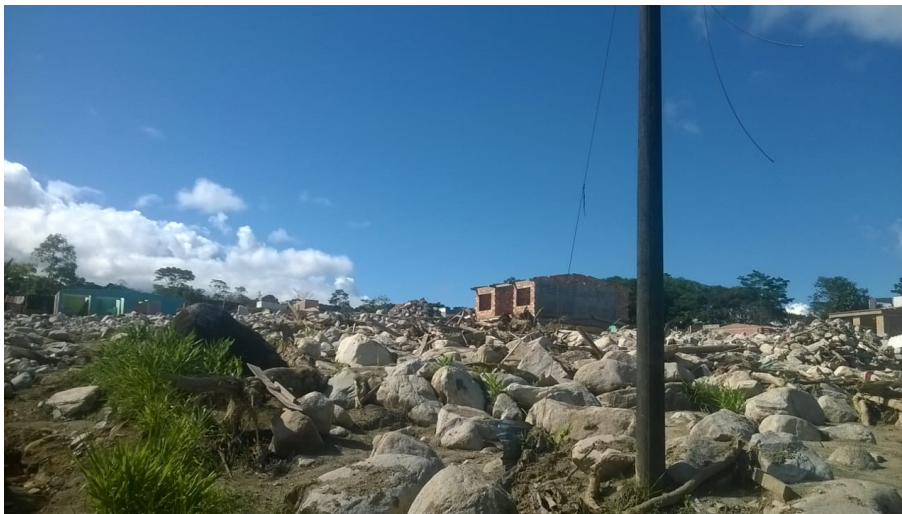
FIGURA 5.

En la figura 5 se observa como el flujo de detritos que conllevó al arrastre de sedimentos de gran tamaño afectó la zona poblacional del municipio de Mocoa. También se ve un poste con las redes de suministro de energía arruinadas, así como la destrucción de las redes de acueducto y alcantarillado evidenciando la afectación en los servicios públicos al igual que el saneamiento básico.

Afectación a viviendas y servicios públicos, 30 de marzo de 2018.

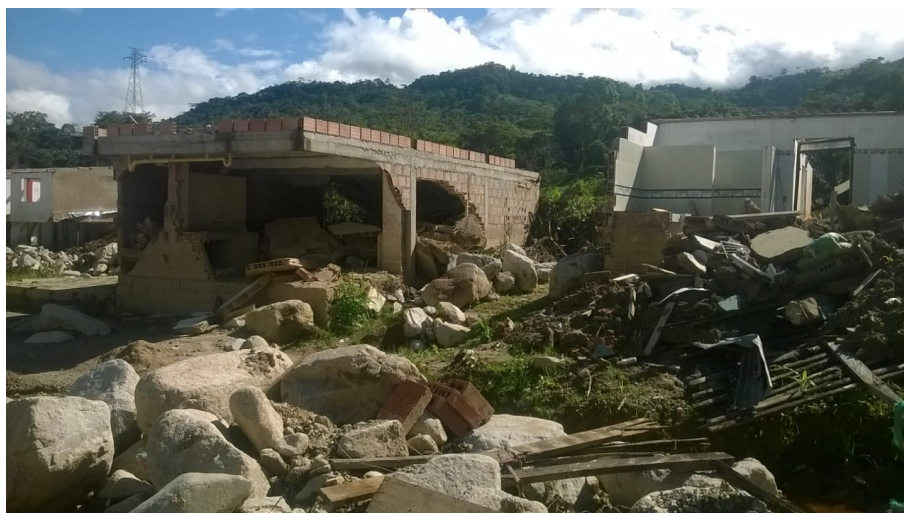
En la figura 6 se puede apreciar la destrucción de las estructuras de las edificaciones. A causa de la magnitud de los impactos generados por la colisión de rocas con las viviendas de la zona afectada.

FIGURA 6.
Edificaciones afectadas por rocas debido a los deslaves, 31 de marzo de 2018
Fuente: elaboración propia.
