Inseguridad ciudadana y la evaluación del espacio público de Montes de Oca (Costa Rica)*

Citizen Insecurity and Evaluation of Public Space, Montes de Oca (Costa Rica)

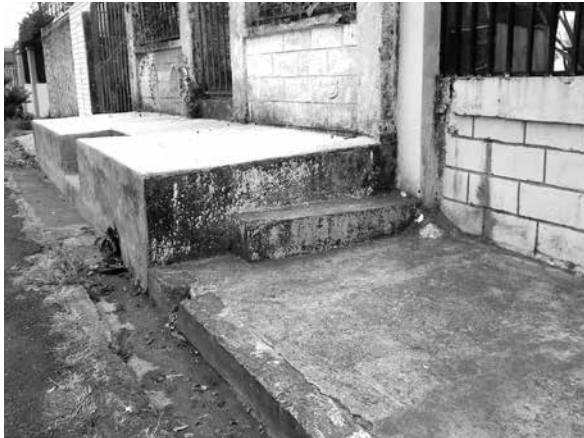
Figura 2.
Fotografía de acera con desniveles en el distrito de Sabanilla

A pesar de lo anterior, las aceras no pueden considerarse como un lugar cómodo para las personas, porque en 131 lugares las aceras presentaban huecos; 93 tenían piezas sueltas; 99 contaban con material resbaloso y 124 aceras presentaban desniveles (Figura 2).

Más que una vía para el resguardo de viandantes, las aceras representan un riesgo para la seguridad de estos, debido a su poco o nulo mantenimiento o a los errores de su diseño.

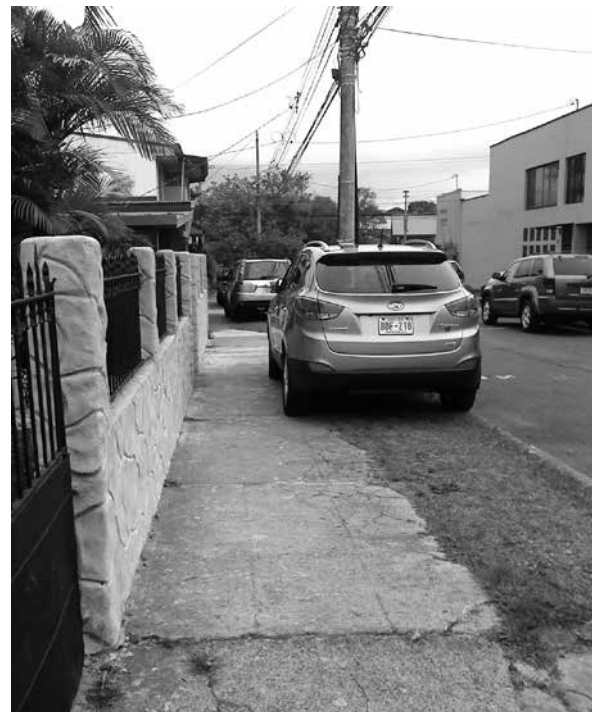
Figura 3.
Fotografía de automóvil estacionado sobre la acera en el distrito de San Pedro

En el caso de obstáculos que limitan el libre tránsito de peatones, predominaron los automóviles estacionados sobre las aceras, hecho que se encontró en 26 de los lugares evaluados (Figura 3).

Lo anterior representa un incumplimiento a la Ley 9078: Ley de tránsito por vías públicas terrestres y seguridad vial, pues en ella se prohíbe el estacionamiento de vehículos en las aceras por varias razones: son exclusivas para uso peatonal y limitan la visibilidad y el libre tránsito de las personas, lo que las obliga a transitar por la calle y se aumenta el riesgo de un atropello.

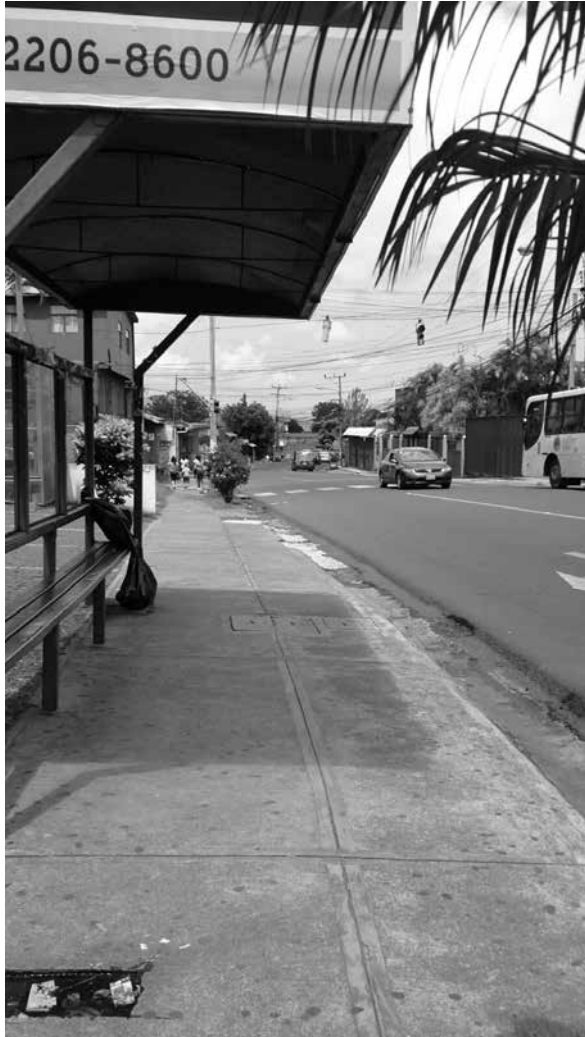
Figura 4.
Fotografía de segmento mejor puntuado en términos de calidad en el distrito de San Pedro

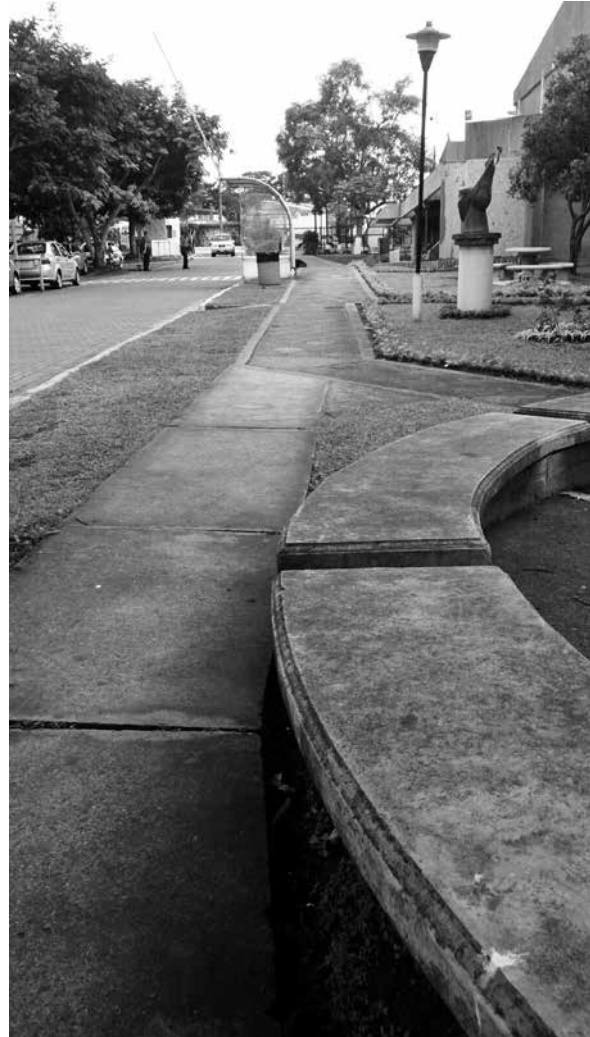
Figura 5.
Fotografía de segundo segmento mejor puntuado ubicado en el distrito de Mercedes
