# Cortiços no centro de São Paulo: um convite à permanência<sup>1</sup>

## Tenement Houses in Downtown São Paulo: an Invitation to Remain<sup>2</sup>

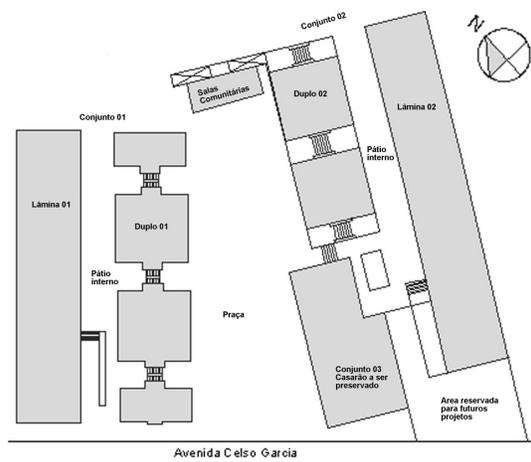
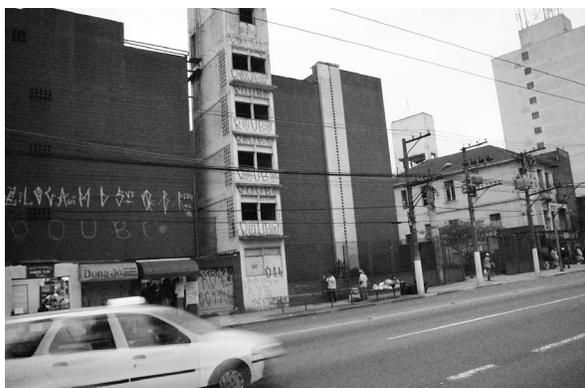
Figura 2

Foto e desenho de implantação do edifício do Mutirão Celso Garcia: o conjunto se localiza na avenida de mesmo nome, que possui trânsito e comércio intensos.

Mutirão Celso Garcia - Implantação esquemática

O “Mutirão Celso Garcia” (figuras 1 e 2) é um conjunto habitacional dividido em quatro blocos, mais o antigo casarão onde foi anteriormente o cortiço, e que assim ainda se mantém. Os blocos 01 e 02 estão separados dos blocos 03 e 04 por uma praça central. Nos blocos 01 e 04 os apartamentos não possuem área de serviço, há apenas um tanque e, para esses prédios, há uma área de serviço coletiva. Já nos blocos 02 e 03, existe um tanque e um local para estender a roupa

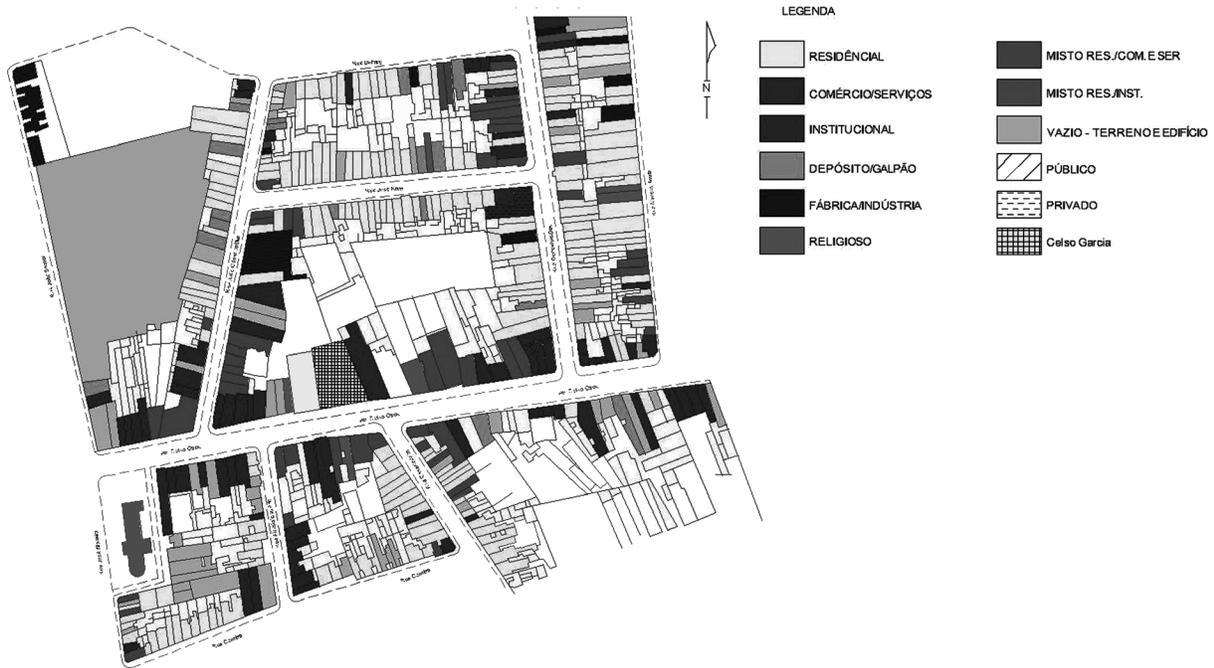
Figura 3  
Mapas do entorno do edifício do Mutirão Celso Garcia com levantamento geral do uso do solo.

O conjunto habitacional se encontra em frente da movimentada Avenida Celso Garcia, principal corredor de tráfego da zona leste da cidade, paralela com a Rua José Kauer que faz cruzamento com as ruas Julio César da Silva e Gonçalves Dias. A região possui um gabarito de altura de prédios de um a quatro pavimentos, sendo poucos edifícios mais altos. A região possui muitos prédios mal conservados e deteriorados, a maioria das casas existentes é antiga e não há nenhum prédio recentemente construído na região levantada.

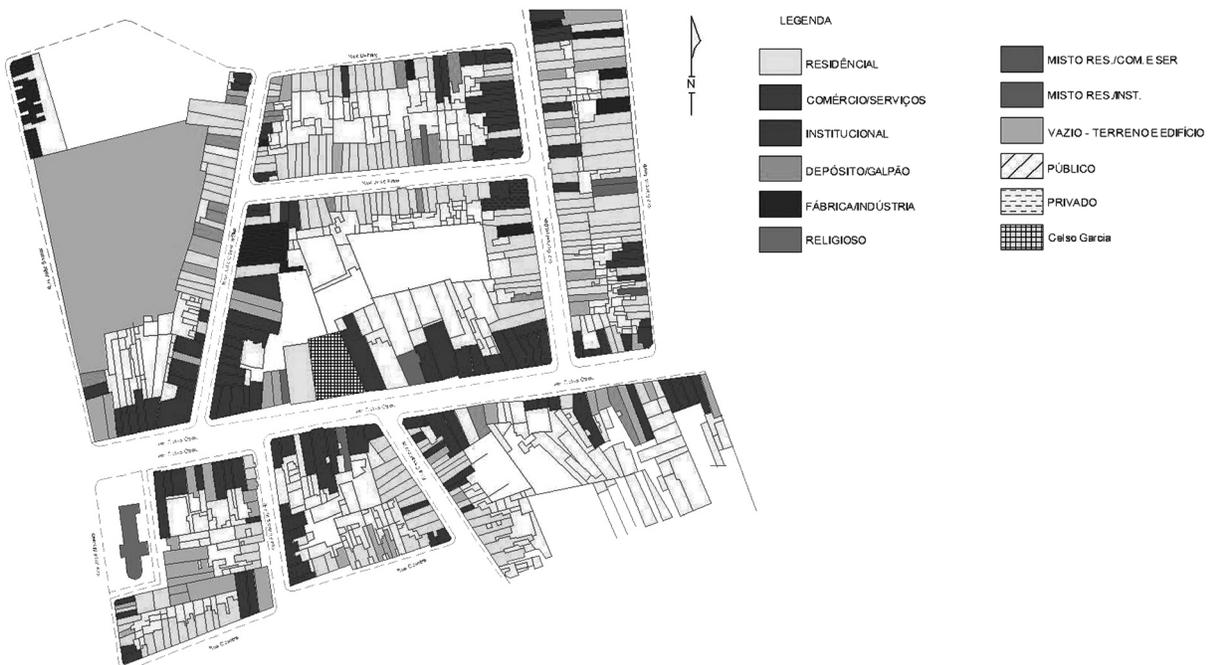
Figura 4  
Mapas do entorno do edifício do Mutirão Celso Garcia com levantamento específico dos usos dos pavimentos térreo e sobreloja dos edifícios.

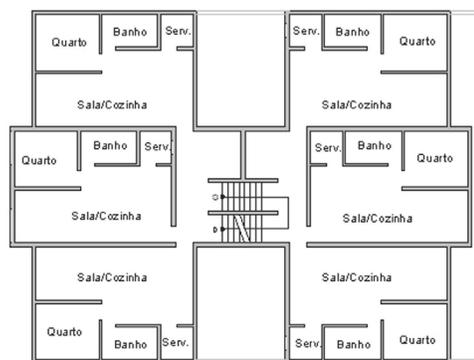
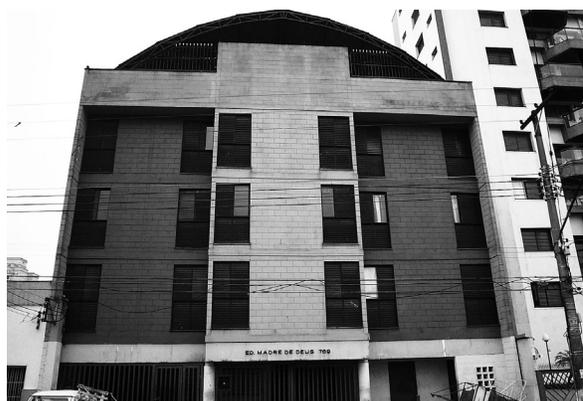
Figura 6  
Foto e planta do pavimento tipo do Edifício Madre de Deus que está localizado em área residencial com pouca movimentação.

Edifício Madre de Deus - Planta esquemática

Também o “Mutirão Madre de Deus” foi uma conquista dos movimentos, no caso, do Movimento de Moradia da Mooca, cuja articulação ocorreu no período de 1989-1992 —gestão Luíza Erundina. A construção (figuras 5 e 6) consiste em dois edifícios interligados por um pátio central que foram construídos através de mutirão pelos moradores que hoje residem no prédio. O projeto apresenta uma solução em blocos de apartamentos em forma de “H”, ligados por um pátio aberto que se tornou uma área de lazer para as crianças. Há, no total 45 apartamentos. Cada andar possui seis apartamentos, sendo esses separados três a três por um lance de escada. Os pisos dos andares não são contínuos e apenas meio lance de escadas liga cada grupo de três apartamentos. No primeiro bloco existem 21 apartamentos e no segundo, 24.

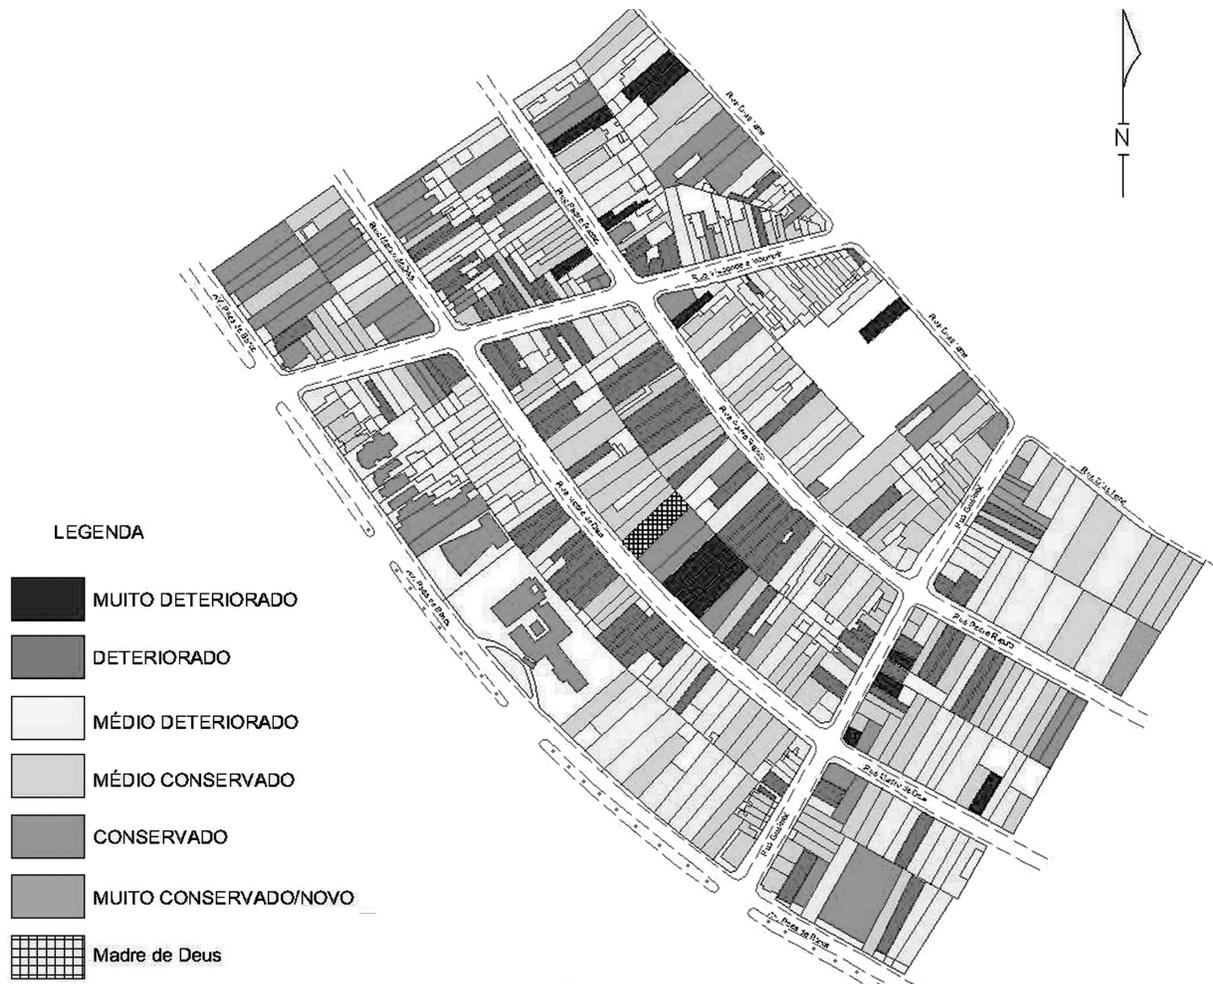
Figura 7  
Mapa de estado de conservação das edificações do entorno do Edifício Madre de Deus.

Na Avenida Rangel Pestana —continuação da Av. Celso Garcia, eixo principal da zona leste— o estado de conservação das construções pode ser considerado como “mais conservado” (figura 7). Já nas ruas paralelas, a conservação das construções não é maior, encontrando-se muitas delas deterioradas. Este bairro é predominantemente de edifícios baixos, na sua maioria de até dois pavimentos (figura 8).

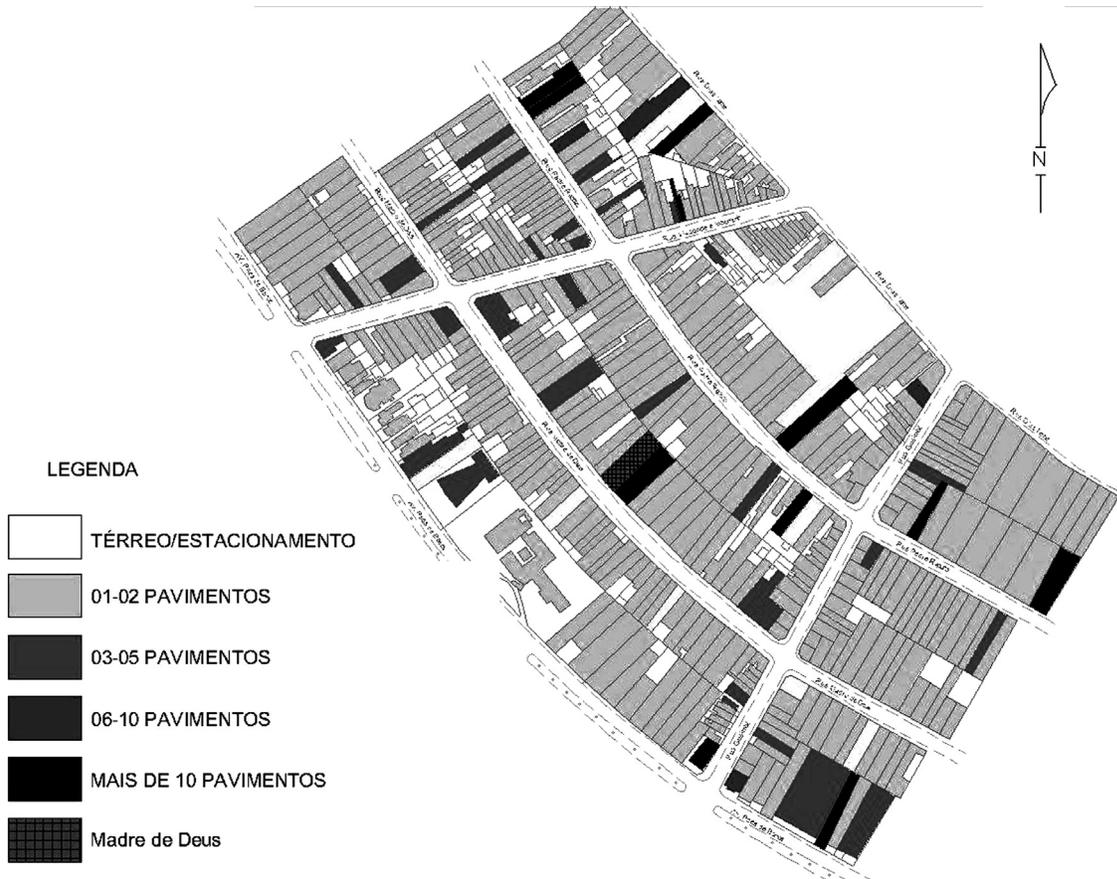
Figura 8  
Alturas das edificações do entorno do Edifício Madre de Deus.

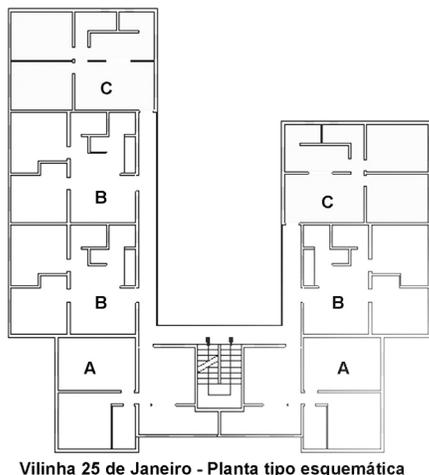
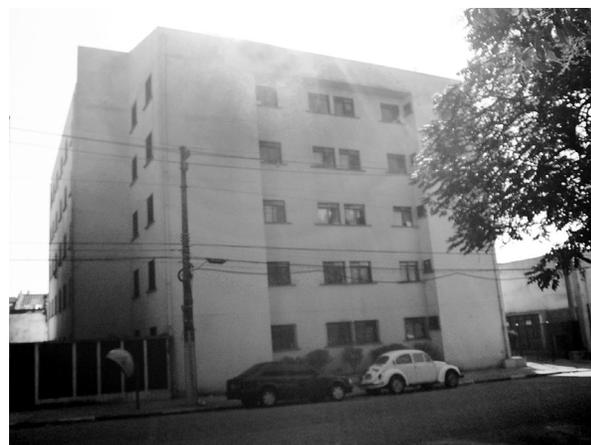
Figura 10

Foto e planta do pavimento tipo da Vilinha Vinte e Cinco de Janeiro. A Vilinha se localiza em área de usos mistos com predominância de comércio.

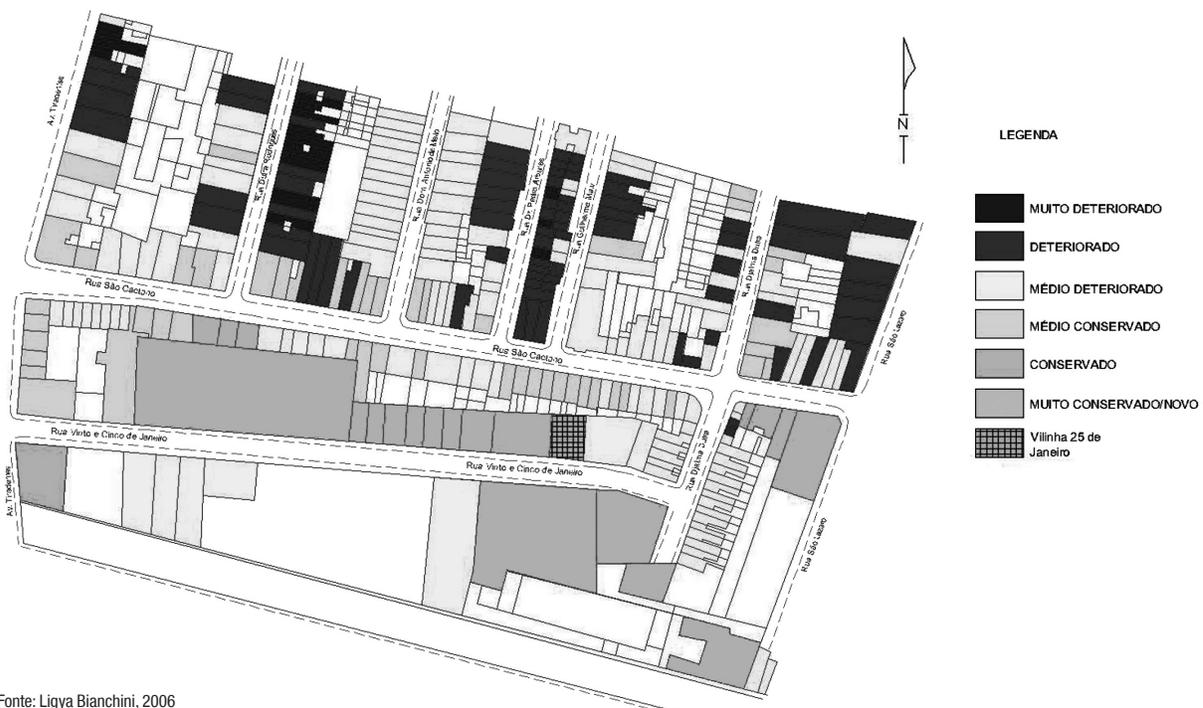
Figura 11  
Mapa de estado de conservação das edificações do entorno da Vilinha Vinte e Cinco de Janeiro.

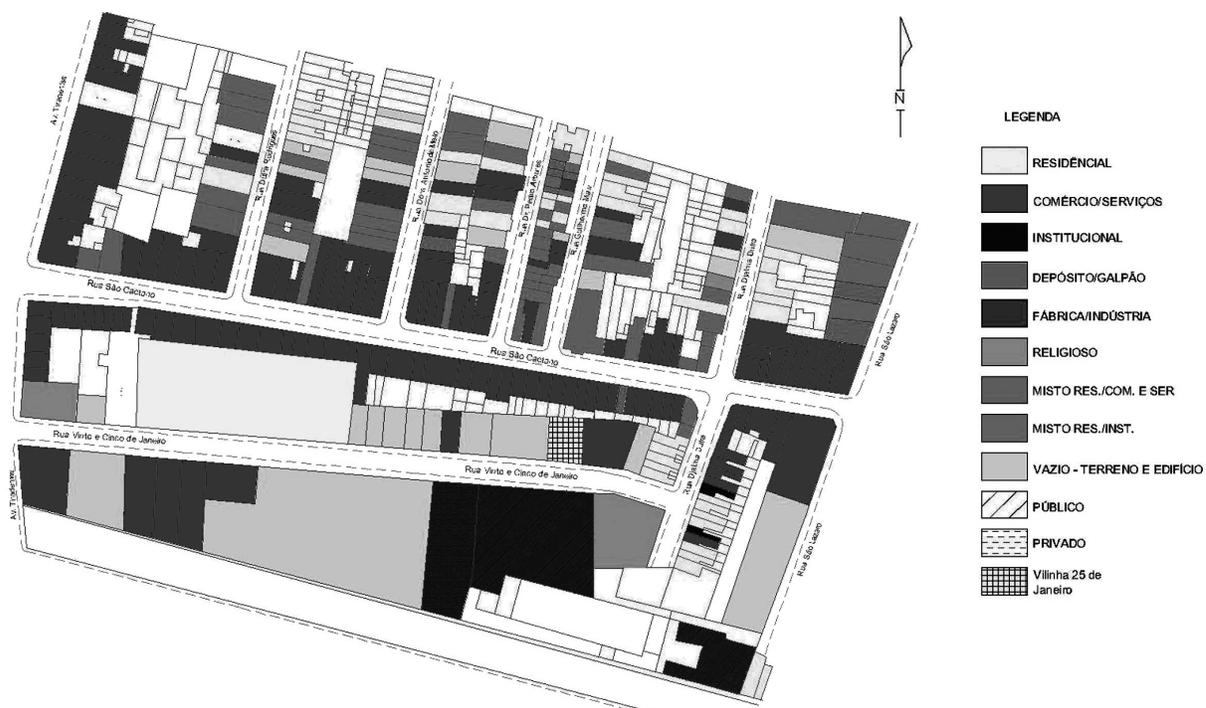
Figura 12  
Mapa de usos do solo das edificações do entorno da Vilinha Vinte e Cinco de Janeiro.

casas são mais degradados e se dilui a concentração de comércio de artigos para noivas, contendo mais bares, oficinas mecânicas e depósitos (figura 12), usos de caráter menos central e mais periférico.

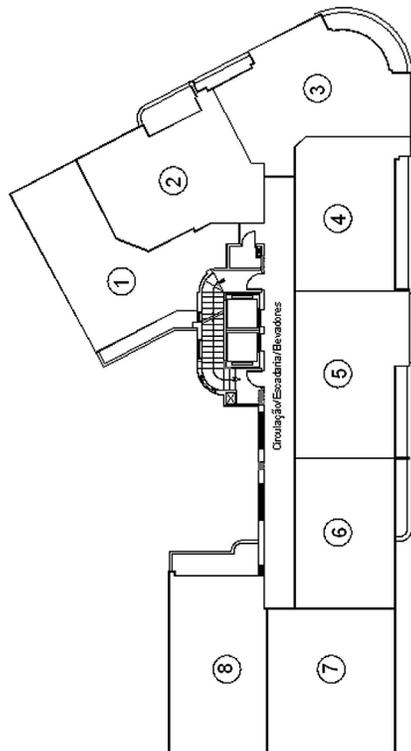
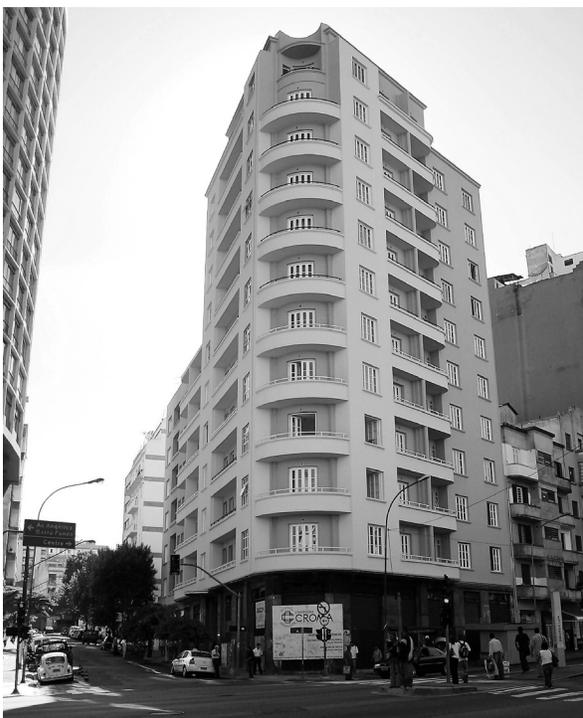
Figura 14  
Foto e plantas tipo do 1º ao 6º pavimentos do Edifício Almeida, que está localizado em uma região de edifícios altos e comércio especializado voltado para peças e acessórios automobilísticos.

Edifício Almeida - Planta tipo do 1º ao 6º pavimento

Por fim, o Edifício Almeida —CDHU do Programa PAC— foi construído na década de 1940. Possui 11 pavimentos (figura 13 e 14), contendo, no total, 34 unidades habitacionais, que, após ter ficado durante vários anos sem moradores, acabou sendo ocupado pelo movimento do Fórum dos Cortiços, em 1999. Somente em 2004 é que a CDHU conseguiu uma liminar de reintegração de posse. Após mudanças no projeto original, conseguiu-se distribuir o espaço para conter 70 unidades habitacionais no edifício.

A diferença dos apartamentos está apenas no tamanho, já que todos possuem uma sala-cozinha, uma área de serviço, um banheiro e um dormitório. Alguns possuem um terraço maior devido à sua localização no prédio.
