# Los riesgos por el “abandono cultural” del patrimonio industrial: maestranzas ferroviarias en Chile

*Claudia Carolina Torres Gilles*

El artículo reflexiona sobre las condiciones de “abandono cultural” de la arquitectura industrial en Chile, tomando como ejemplo y referente la arquitectura de las grandes maestranzas ferroviarias, las cuales forman parte del patrimonio arquitectónico a lo largo de todo el país. Actualmente ellas configuran paisajes industriales de abandono en grandes terrenos urbanos, emplazados en zonas estratégicas de las ciudades. Las edificaciones ferroviarias se encuentran en su mayoría en desuso y prácticamente sin protección patrimonial, solo algunas han sido declaradas Monumento Nacional, sin embargo, las investigaciones desarrolladas en torno al tema concluyen, en parte, que la simple declaratoria de bien protegido no basta para la preservación de este considerable patrimonio en riesgo de desaparecer, ya que no existe tampoco una política de valoración cultural con un enfoque histórico-social del significado del ferrocarril en el desarrollo de la nación, solo existen iniciativas aisladas en relación con el tema. La condición de riesgo se plantea a partir

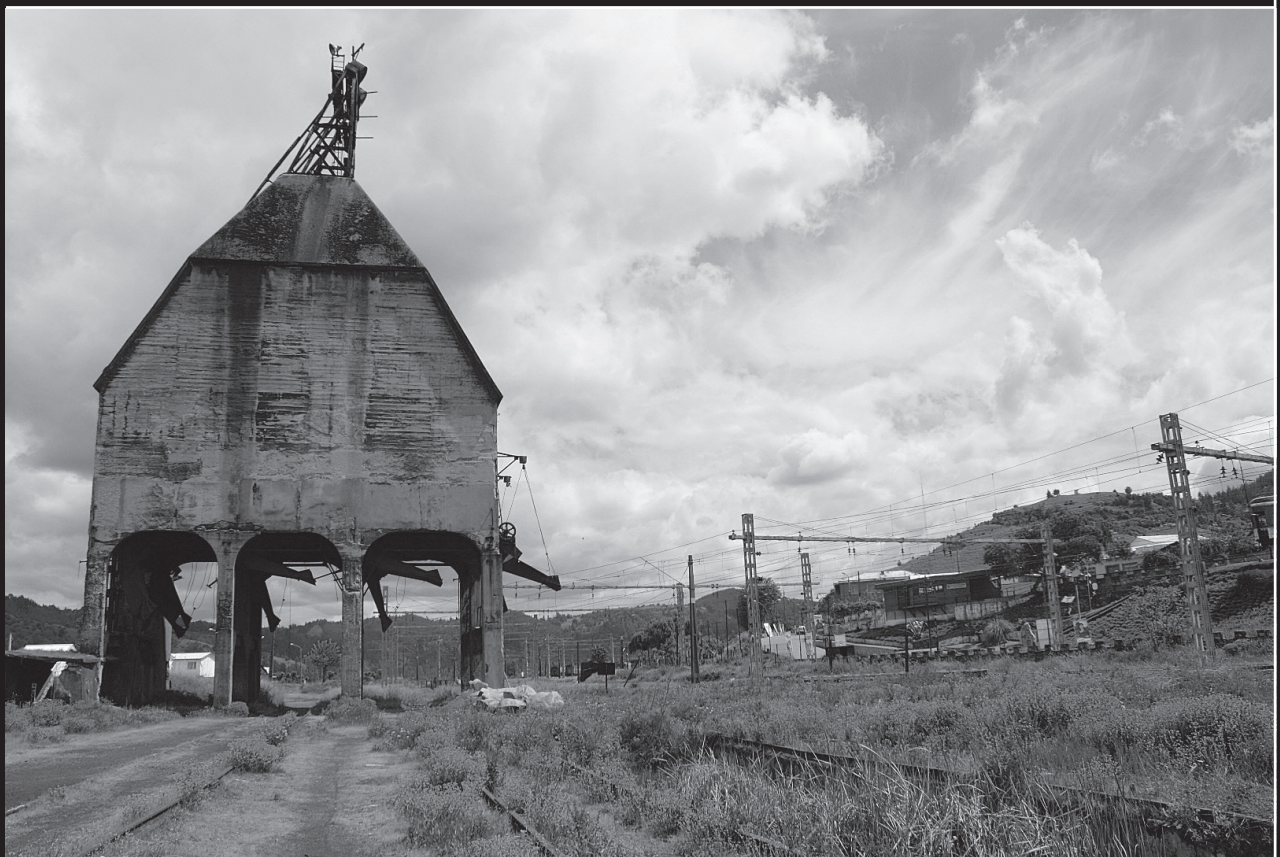
*Carbonera de la maestranza  
de San Rosendo*

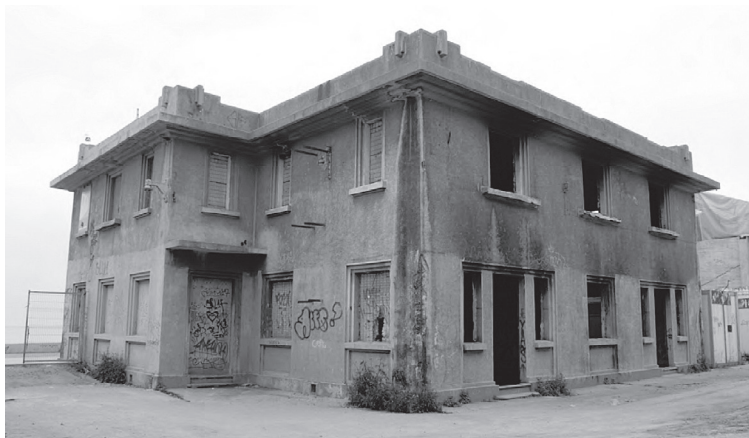
**Figura 5:**  
*Administración de  
la maestraza de  
Barón, Valparaíso*

- a) **Administración:** edificación donde se controlaba y dirigía el funcionamiento de la maestraza, aquí se encuentran diferentes oficinas y departamentos administrativos de la empresa (figura 5).
  - Tipología arquitectónica: varía según su contexto geográfico, pero generalmente consiste en recintos menores de albañilería de ladrillo reforzada, de uno o más pisos.
- b) **Casa de máquinas:** allí se guardaban las locomotoras o el automotor, siempre se encuentran acompañadas de una tornamesa o un sistema equivalente.
  - Tipología arquitectónica: edificación de planta circular, que varía desde media circunferencia a una casi completa, ello para permitir

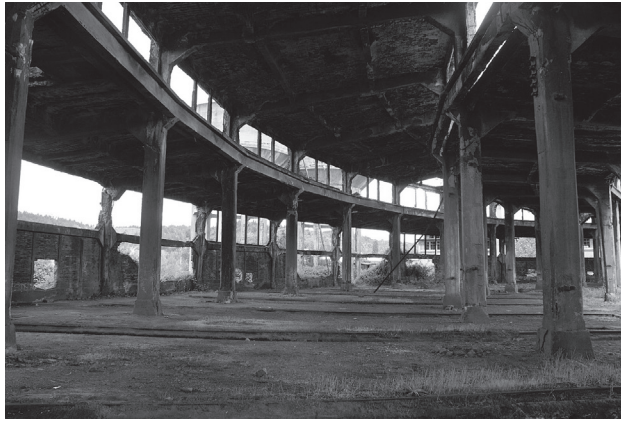
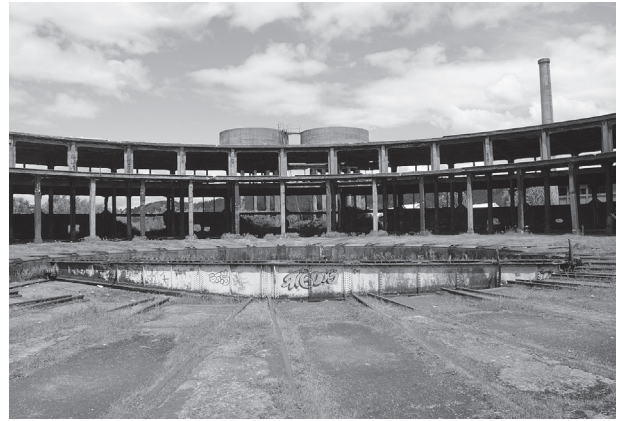
**Figura 6:**  
*Planimetría de la  
casa de máquinas  
de la maestraza  
de San Rosendo*

el ingreso de las locomotoras a su centro y posteriormente al edificio, por lo que el perímetro interior se define solo por su estructura principal. Estaban construidas principalmente con base en marcos rígidos de HA, distribuidos de forma radial (figuras 6 y 7).

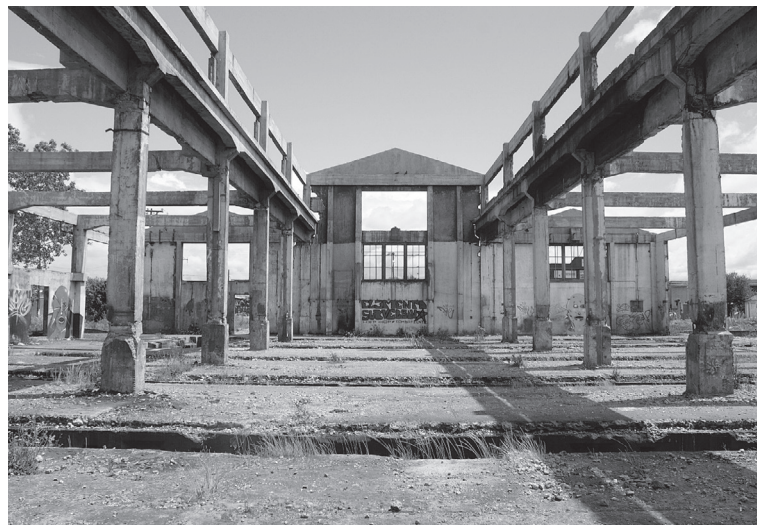
**Figura 8:**  
*Taller de locomotoras de la maestranza de Chillán*

- Tipología arquitectónica: conjunto de marcos que formaban naves, salvaban grandes luces

y se extendían por una mayor longitud; tenían vanos para la iluminación, los frentes y contra frentes estaban abiertos y los laterales cerrados.

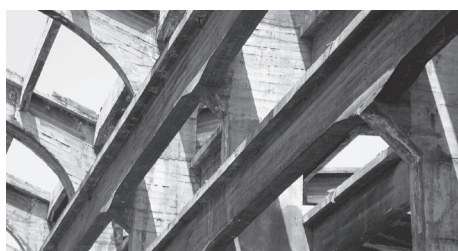
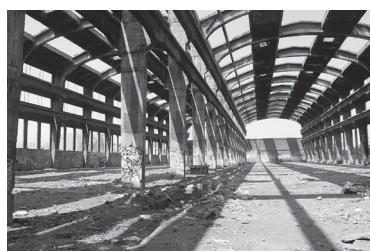
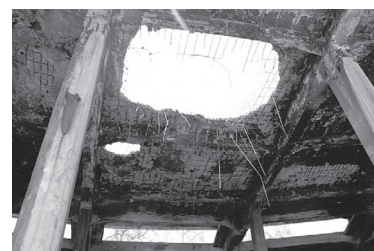
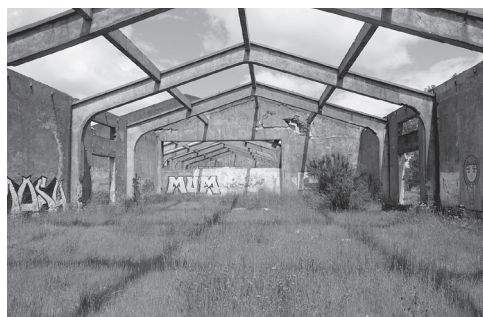
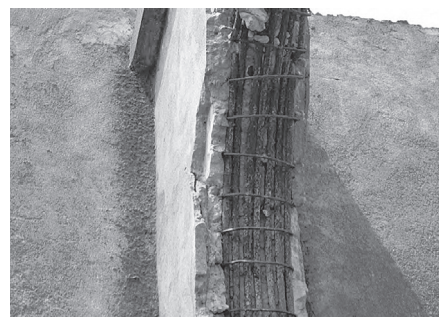
**Figuras 13:**  
*Estado de conservación  
de la maestranza  
de San Bernardo*

y ventanas, lo que provoca que los ciclos de aguas lluvias y humedad afecten cada vez más la estructura, aumentando su deterioro en forma exponencial.

En la investigación de Z. Montero y F. Muñoz, se hace un exhaustivo análisis del estado de conservación de cuatro maestranzas construidas en hormigón armado, emplazadas en contextos urbanos y ubicadas en la zona centro sur del país: son la maestranzas de Valparaíso, San Bernardo, Chillán y San Rosendo. En su análisis se detectan las vulnerabilidades constructivas y estructurales producidas por el nivel de degradación de los elementos de cerramiento, en general, y estructurales, en particular. Como principales lesiones se detectaron aquellas relacionadas con procesos de oxidación, corrosión y desprendimiento de recubrimientos de hormigón en marcos y vigas, dejando las armaduras a la vista y expuestas directamente a los agentes degradantes ambientales (zonas de lluvia, humedad y presencia de  $\text{CO}_2$ ) y geomorfológicos (sismos, marejadas en bordes costeros, inundaciones). En todos los casos, por la época de construcción, las armaduras estaban compuestas por barras lisas, sin ningún tipo de nervadura o resalte, lo que disminuyó la adherencia y facilitó el desprendimiento de las primeras capas de hormigón, principalmente en zonas de cambios geométricos donde se ven sometidos a

mayores esfuerzos. Por otro lado, las losas de cubierta presentan mayor cantidad de lesiones por erosión y eflorescencias ya que la acumulación de agua, y la decantación de esta con los contaminantes ambientales, afectan el interior de las losas y dejan las armaduras a la vista, lo que favorece el proceso de corrosión de las armaduras, y luego, desprendimientos de material, que inducen rápidamente el colapso de estas zonas.

Si bien la condición de monumento les asegura a estas construcciones una protección legal, no vela necesariamente por su mantenimiento, esto queda demostrado al observar el estado de conservación de la maestraza de San Bernardo. La maestraza de Barón ha tenido mayor resguardo, pues se encuentra cerrada y no es posible ingresar a sus departamentos, sin embargo, ambas presentan daños de distintas consideración en su estructura. Probablemente si las maestranzas de Chillán y San Rosendo contaran con declaratoria de monumento su condición de deterioro actual no sería significativamente diferente, ya que, como se puede observar en la de San Bernardo, declarada Monumento Histórico Nacional, su deterioro no se detuvo al obtener esta categoría, es más, el deterioro ha sido progresivo.

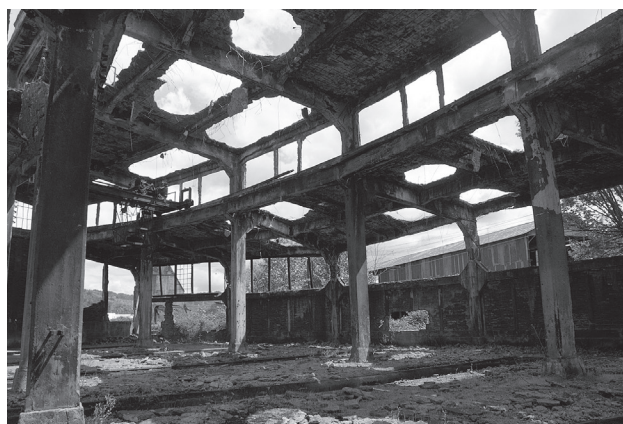
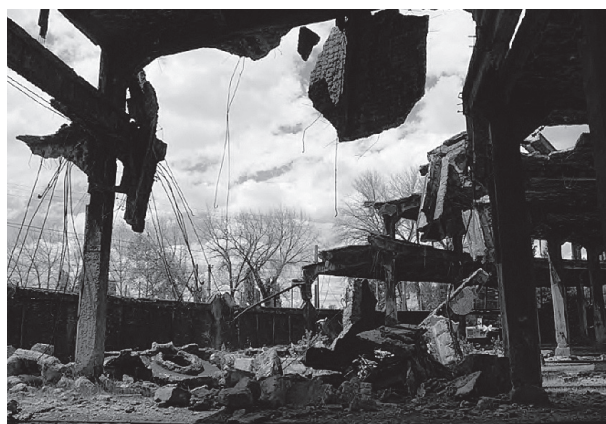
**Figuras 15:**  
*Zona de colapso estructural en la maestranza de San Rosendo*

Estas debilidades del sistema estructural, junto con la situación de abandono y las condiciones desfavorables del medio, propiciaron un progresivo deterioro que frente a los efectos de los empujes sísmicos (como amenaza frecuente) ha generado el colapso estructural en algunas lucarnas.
