Reducción del riesgo sísmico para el patrimonio arquitectónico. Una comparación entre experiencias de Colombia y Japón

Seismic risk reduction for architectural heritage. A comparison between experiences from Colombia and Japan

Artículo de Investigación

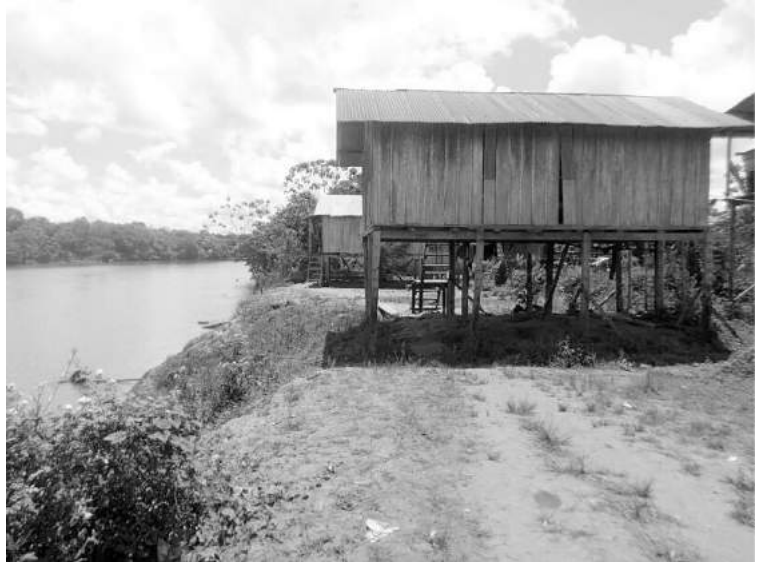
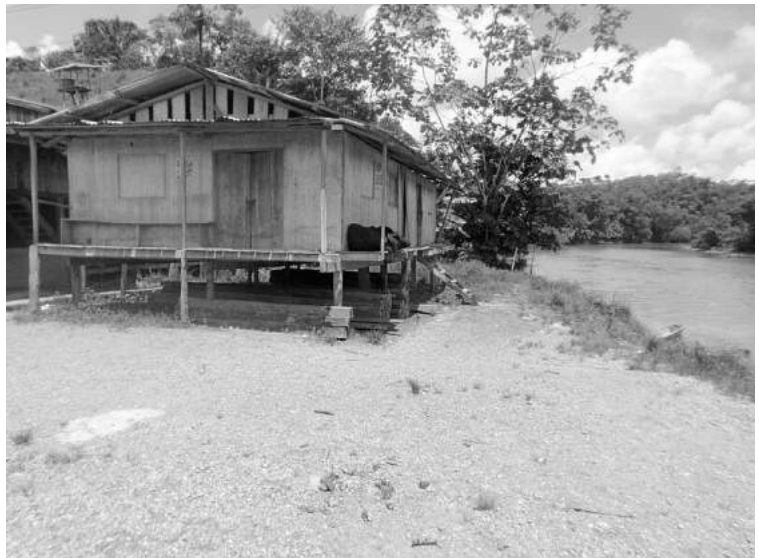
Figuras 1 y 2:
Vivienda palafítica en zona ribereña
Fuente:
Archivo William Valencia Mina, 2014

Las viviendas en madera son una tradición arquitectónica en la costa Pacífica colombiana y sus habitantes han utilizado este material, entre otras razones, por la disponibilidad de la materia prima en estas regiones y la facilidad de acceder a ella para su uso en la construcción. Este tipo de vivienda, aunque menos común en estos días, le ha dado un particular aspecto al paisaje costero en esta y otras regiones del país (figuras 1 y 2).

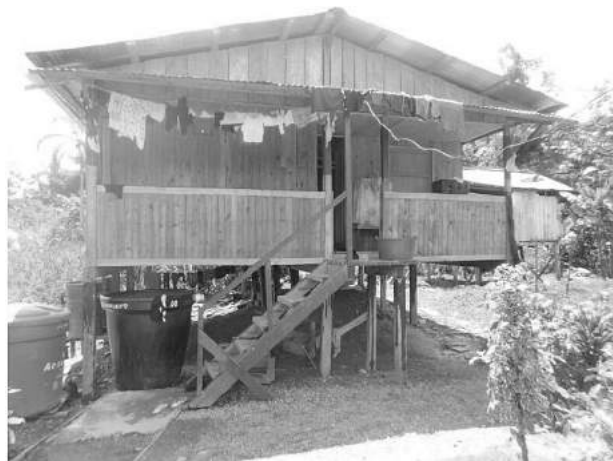
Figuras 3 y 4:
Viviendas palafíticas localizadas en zonas distantes a los ríos o el mar

vienda sin generar presiones significativas sobre la estructura. Sin embargo, hay que dejar claro que este tipo de vivienda no es exclusiva de las zonas de baja mar o de las zonas vecinas a los ríos, también se construye en zonas de tierra firme al interior de la ciudad (figuras 3 y 4).

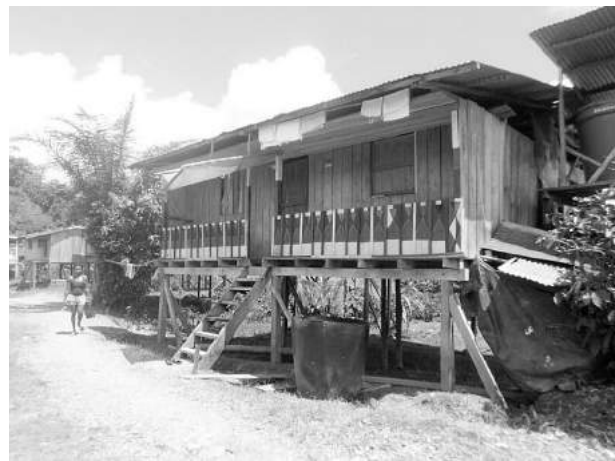
Figuras 5 y 6:
Vivienda de madera típica de los habitantes de zonas populares

material tan bondadoso como es la madera, ante desastres naturales como los sismos son altamente vulnerables debido a la forma improvisada de su construcción, la cual no cumple con ningún tipo de técnica regulada y mucho menos con principios sismorresistentes (figuras 5 y 6).

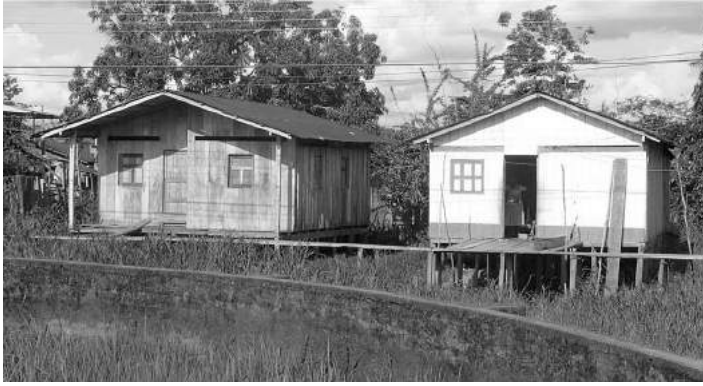
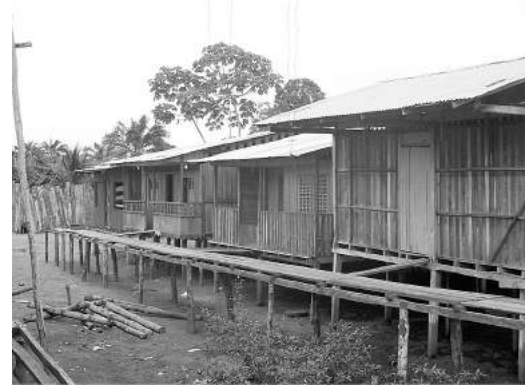
tipos más comunes de tejas son las tejas onduladas de zinc, asbesto cemento y en menor proporción en hoja de palma. Este tipo de vivienda surge de una modificación a la estructura base de la casa indígena, mediante la adición de divisiones interiores y el cambio de una cubierta a cuatro aguas (como es común en el área rural) por una a dos aguas (figuras 7 y 8).

Figuras 7 y 8:
Casas de madera en
cercanías a los ríos, con
cubiertas a dos aguas
Fuente:
Archivo Olimpia
Niglio 2011

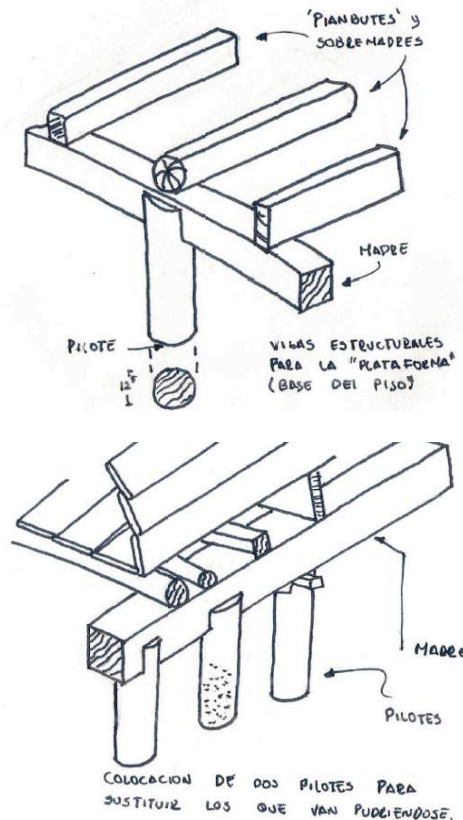
Figura 9:
Diagrama de colocación
de los pilotes (arriba) y
estructura de piso (abajo)
Fuente:
Modificado de Mallol
y De Recasens, 1963

La construcción de estas casas se inicia con la excavación de pozos para la colocación de los pilotes. Estos normalmente tienen una profundidad de un metro y su sección transversal, cuando es cuadrada, es de 50 o 70 cm de lado. En la parte inferior de la excavación (antes de insertar el pilote) se coloca una pieza de madera cuadrada, ligeramente más pequeña que el pozo y de espesor entre 5 y 8 cm la cual se llama "bamba" y hace las veces de la zapata de la estructura (figura 9). La "bamba" se obtiene de las raíces de un árbol llamado "nato" y tiene gran resistencia a la descomposición. Los pilotes sobresalen entre 1 y 1,5 m por encima del nivel del terreno. Sobre estos pilotes descansan vigas horizontales principales que constituyen el marco de la planta. Sobre estas van otros elementos horizontales que finalmente configuran la estructura que soporta el piso (figura 9). Cuando los pilotes están muy deteriorados, se remplazan por unos nuevos que se ajustan mediante cuñas antes de retirar los anteriores; aunque a veces los deteriorados no se retiran (figura 10). Los pilotes se arriostan lateralmente mediante elementos diagonales de madera (también muy resistentes a la humedad) para evitar desplazamientos laterales relativos entre ellos. Sobre los pilotes se disponen elementos verticales de madera (columnas) que también se estabilizan mediante elementos diagonales que conectan la parte inferior de una columna con la parte superior de una columna contigua (figura 11). La parte superior de las columnas se une

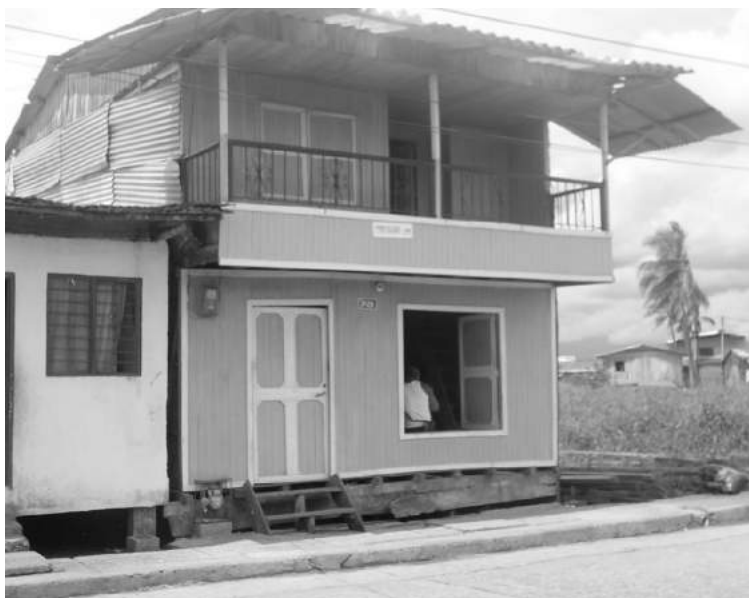
Figura 12: Casa típica en madera, en dos niveles.
Fuente: Archivo William Valencia Mina, 2013

mediante vigas de amarre, también de madera, dispuestas en el perímetro de la estructura y estas, a su vez, soportan el entramado que sostendrá la cubierta. Estas casas normalmente son de uno o dos niveles (figura 12).

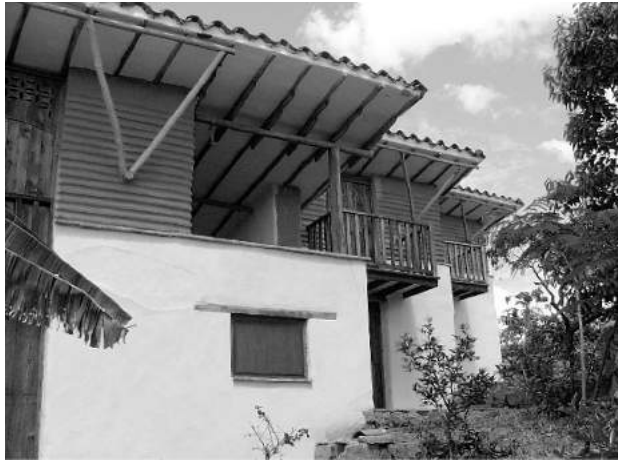
Figura 13:
Construcción en tapia pisada y madera
Fuente:
Archivo Fundación Tierra Viva, Barichara, Colombia

La tapia pisada se usa en varias regiones del país y se puede encontrar en construcciones antiguas y contemporáneas (figura 13). Un ejemplo de edificaciones en tapia pisada que se han mantenido a través de los años es la iglesia de San Laureano en Tunja, Boyacá (figura 14). Esta iglesia se encuentra ubicada frente al Bosque de la República, fue construida en 1566, y es la más

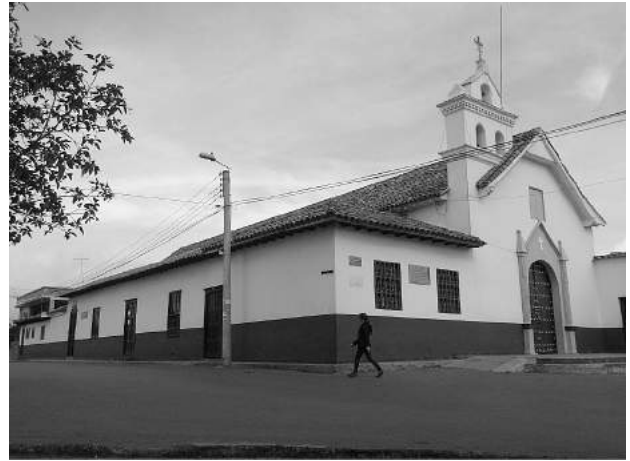
Figura 14:
Iglesia de San Laureano, Tunja
Fuente:
Archivo William Valencia Mina, 2014

antigua de Tunja. La construcción de esta capilla a la orilla del camino que conducía de Tunja a Santafé (actualmente Santa Fe de Bogotá) fue ordenada por el cabildo de Tunja. Esta edificación está conformada por una sola nave y muros de tapia pisada. En la fachada se distinguen dos espadañas de factura colonial (Arquidiócesis de Tunja, 2013).

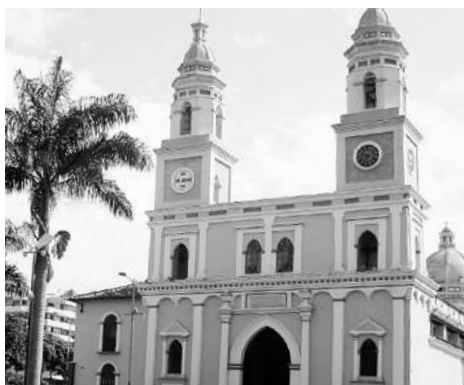
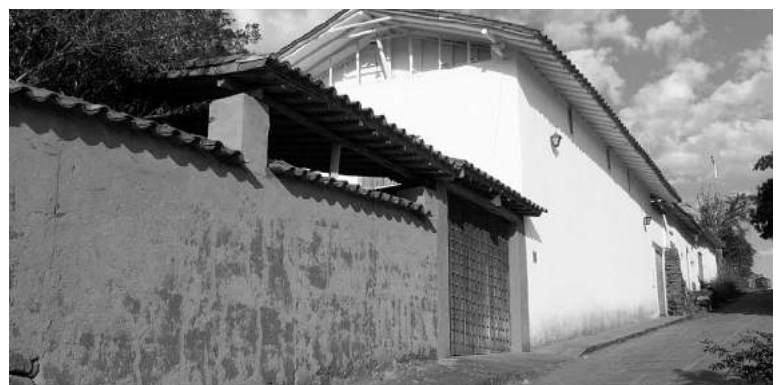
Figuras 17 y 18:
Casas de bahareque
en el departamento
del Quindío
Fotografía:
Germán Herrera
Salazar, 2014

Como las primeras construcciones en Manizales eran hechas de tapia pisada y bloques de adobe, y frecuentemente colapsaban durante los sismos debido a su alta vulnerabilidad, este método de construcción fue prohibido a finales del siglo XIX (Quesada, 2002). Como consecuencia, se buscó una solución constructiva que se comportaran bien ante terremotos; así se desarrolló el “estilo temblorero” con materiales propios de estos sitios. Este se originó a partir de los sismos de 1878 en Manizales y posteriormente se extendió en todo el Viejo Caldas; el material primordial es el *bahareque*: pared de palos entretrejidos con guadua –bambú– y barro (Niglio y Valencia-Mina, 2013 - ver figuras 17, 18 y 19); esta técnica surgió como una alternativa atractiva, pues se demostró

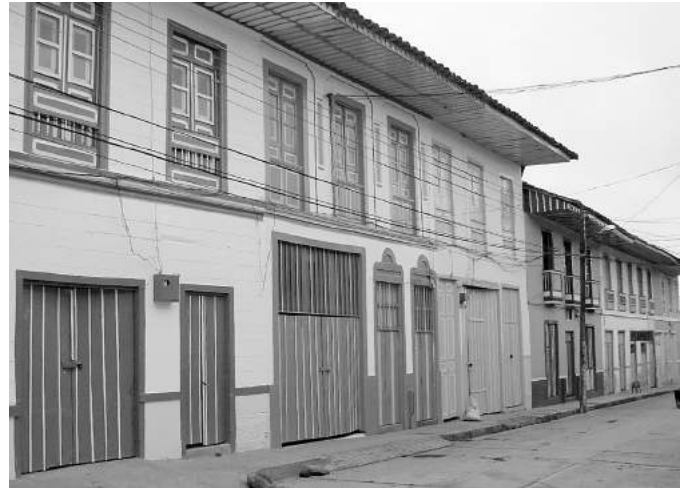
Figura 19:
Edificación deteriorada
en bahareque en el
departamento del
Tolima. Casa del
escritor Jorge Isaacs,
Valle del Combeima
Fuente:
Archivo Olimpia
Niglio, 2009

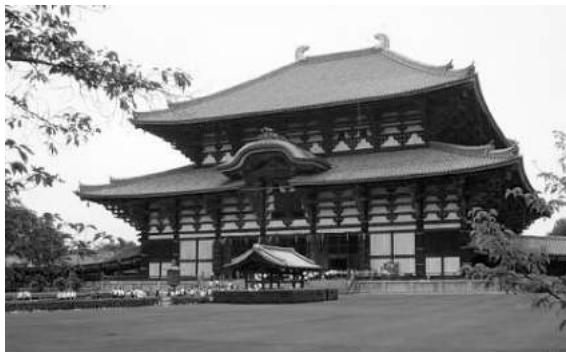
Figura 22:
Templo Tōdai-ji en Nara. Detalle del refuerzo estructural en hierro del sistema estructural en madera denominado tokyō.

en hierro realizado en la primera mitad del siglo XX después varios temblores, y también un sistema constructivo muy común e importante en la arquitectura japonesa que es el sistema denominado *tokyō*, con elementos ensamblados en diferentes niveles (Locher, 2010). Este sistema fue proyectado para garantizar una adecuada resistencia estructural en los templos contra los temblores pero al mismo tiempo tiene un alto valor ornamental. Finalmente, después el fuerte temblor de Kobe de 1995, el Salón del Fénix del templo Tōdai-ji fue reforzado con una estructura reticular en acero para preservar el techo del salón donde está la gran estatua del Buda.

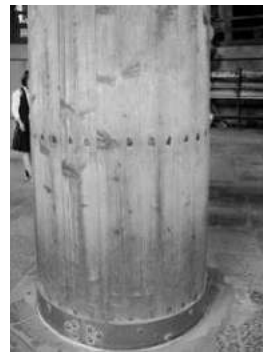
Figura 21:
Templo Tōdai-ji en Nara. Detalle del refuerzo estructural del pilar en madera de obtusa (ciprés japonés)
Fotografía:
Olimpia Niglio,
mayo 2013

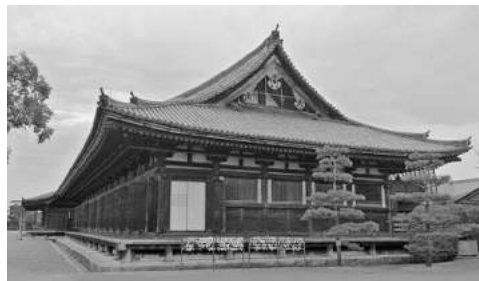
Figura 24:
El sistema de protección contra sismos en el Templo de Sanjōsangen-dō en Kioto

Otro ejemplo muy importante de la adecuación sísmica de un templo se puede observar en la ciudad de Kioto, capital del Japón desde el año 794 hasta 1868, cuando la capital cambió a la actual Tokio, es el templo Sanjōsangen-dō (figura 23). El nombre del templo literalmente significa *edificio con treinta y tres espacios*, lo que hace referencia a los espacios que separan a las columnas que mantienen el templo en pie. La construcción se completó en 1164, pero el complejo sufrió un incendio en 1249 y solamente el edificio principal fue reconstruido en 1266. Se le considera el edificio de madera más largo del Japón y es muy importante por la aplicación de principios técnicos sismorresistentes. Actualmente dentro de esta construcción se encuentran las famosas estatuas de Buda y sus protectores, razón por la cual el templo es muy conocido. Durante su última reconstrucción, en 1266, se empleó una técnica llamada *hanchiku*, literalmente *entreplanta*; la base del templo se realizó sobre diferentes niveles de arena y arcilla y la estructura de madera fue diseñada para permitir el movimiento de los pilotes en las zanjas en las cuales se encuentran hincados de manera holgada; los elementos son todos en madera y se utilizan técnicas de ensamblaje. Todo este sistema ha garantizado durante siglos la protección del templo contra sismos. La figura 24 ilustra un detalle de este interesante sistema constructivo.

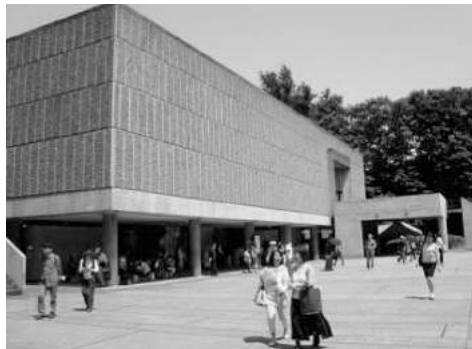
Figuras 35 y 36:
*Tokio, National Western
Art Museum, proyecto
de Le Corbusier (1959).
Aislamiento en la
base para proteger
el edificio (1999)*

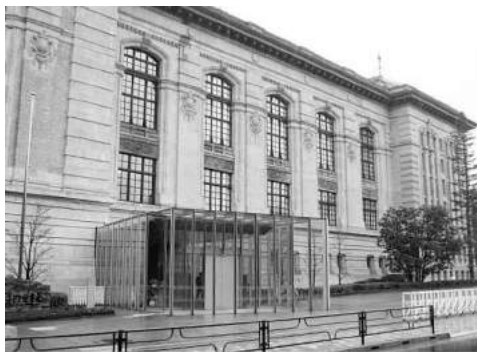
Figura 37:
Tokio, *The International Library of Children's Literature*, proyecto de restauración de Tadao Ando (2002) con aislamiento en la base para proteger el edificio
Fotografía:
Olimpia Niglio, abril 2011

Después se realizaron muchos trabajos para la protección de la arquitectura patrimonio antiguo del país y también de la arquitectura moderna de reconocido valor, como el National Western Art Museum (figuras 35 y 36) proyectado por Le Corbusier en 1959 e intervenido para mejorar su capacidad de resistir sismos con un sistema de aislamiento en la base que fue terminado en 1999. Esta misma técnica fue aplicada en la restauración de la Biblioteca Imperial –construida en 1906, y conocida hoy como Biblioteca Internacional de los Niños (The International Library of Children's Literature)– proyectada por el arquitecto japonés Tadao Ando, y terminada en 2002 (figura 37).
