Valoración patrimonial en el Valle del Cauca, Colombia. El cambio de uso como alternativa de conservación de las estaciones de tren abandonadas

The Values of Cultural Heritage in the Valle del Cauca - Colombia. The Refunctionalization as an Alternative Conservation Abandoned Train Stations

Artículo de investigación

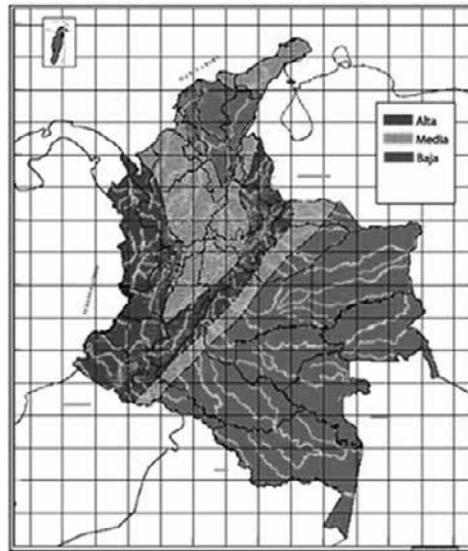
Figura 1:
Mapa de vulnerabilidad sísmica colombiana
Fuente:
Ingeominas, 1997

Como se observa en la figura 1, el Valle del Cauca se encuentra en alta vulnerabilidad sísmica. En 2010 se modificó en Colombia la Ley de Sismorresistencia y se adoptó la Ley NSR-10, que establece los criterios y requisitos mínimos para el diseño, construcción y supervisión técnica de edificaciones.

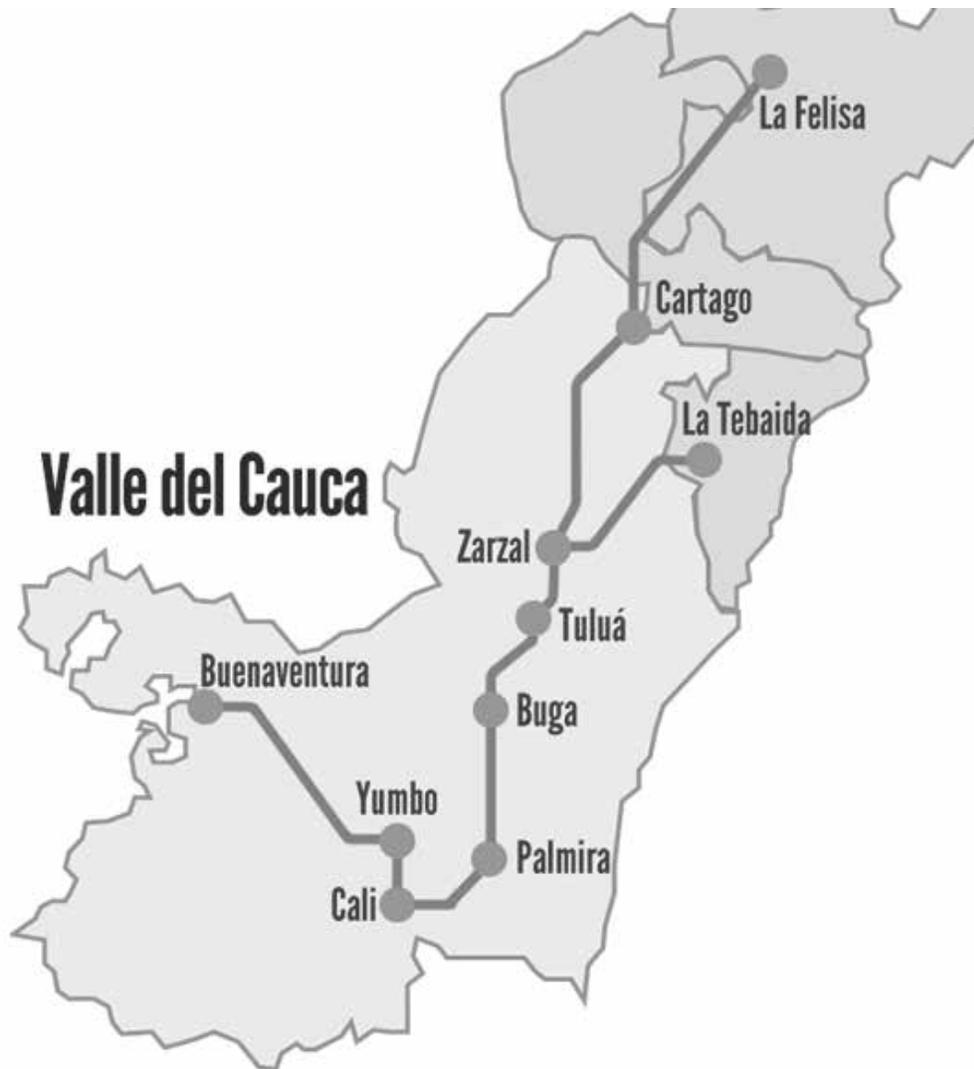
Figura 2:
 Mapa del Valle del Cauca con recorridos ferroviarios.
 Fuente:
 Invest Pacific (s.f.)

En la Figura 2 se observa el trazado de las líneas que fueron dejando a su paso la arquitectura modesta acompañada de elementos arquitectónicos y señaléticos como puentes, tanques y túneles que hoy consolidan el paisaje ferroviario donde se implantaron los modestos edificios que albergaron las estaciones de tren.

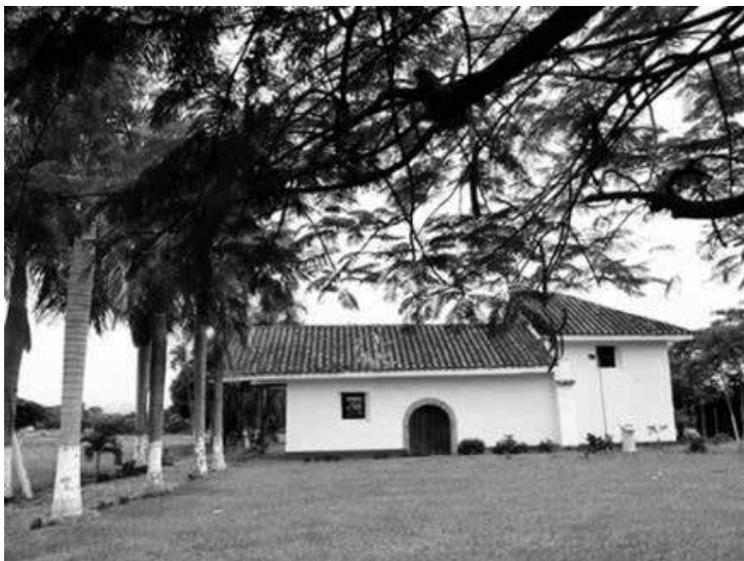
Figura 3:
Capilla Nuestra Señora del Overo, Bugalagrande, Valle del Cauca
Fotografía:
Carlos Miguel Varona

En el grupo 3, los lugares destinados a actividades católicas en Colombia pertenecen y son administrados por la curia. Por ser un país donde la mayoría de los habitantes aún practican el culto católico, la actividad cotidiana religiosa, el interés de sus fieles y el de la comunidad religiosa han generado mecanismos de conservación y mantenimiento de sus bienes, entre ellos y sin distingo los patrimoniales. La totalidad de la muestra presentó características de conservación y mantenimiento permanente como se observa en la capilla Nuestra Señora del Overo (Figura 3), todas mantienen su uso original y la actividad en sus instalaciones es permanente y cotidiana.

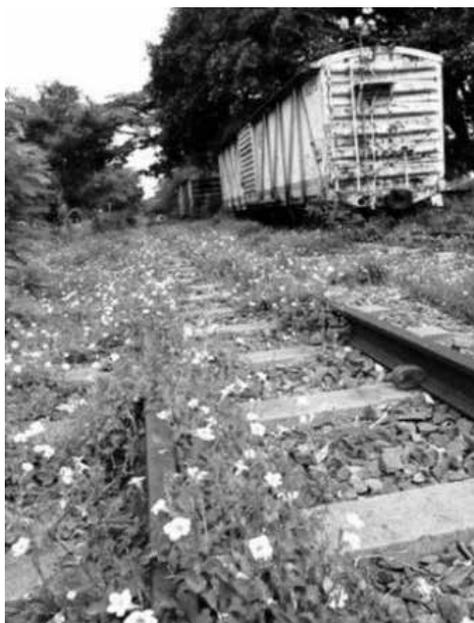
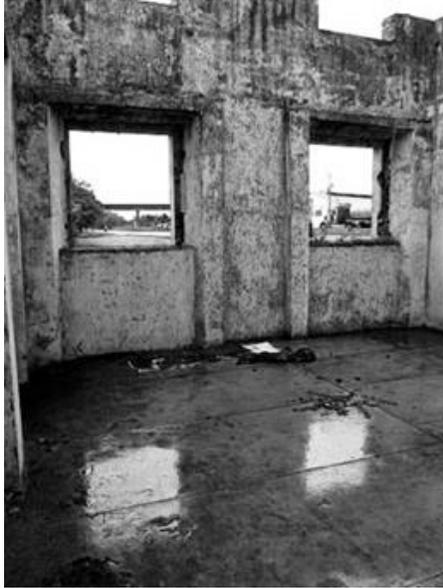
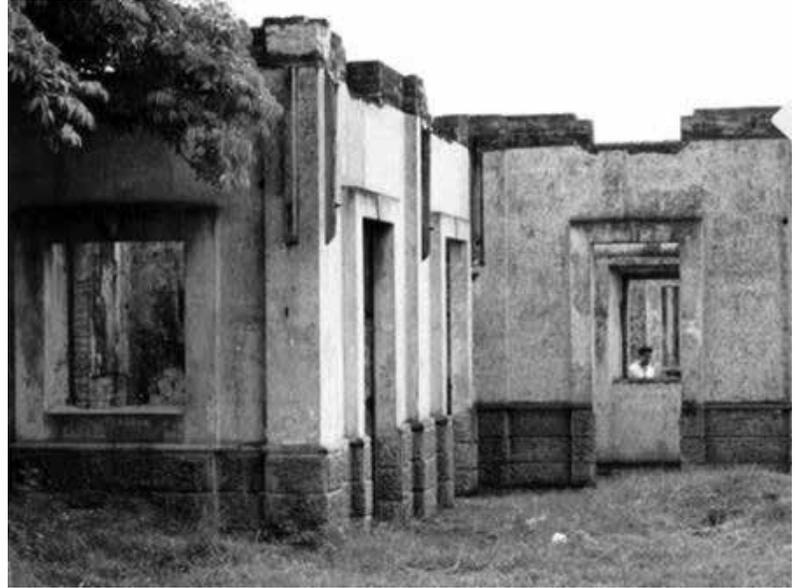
Figura 4:
Estación de tren San Pedro, Valle del Cauca
Fotografía:
Carlos Miguel Varona

La mayoría de la muestra seleccionada se encuentra en muy mal estado, como se observa en las imágenes 4, 5 y 6 pues sus elementos constitutivos están en deterioro; en algunos casos las cubiertas están aun presentes, pero en

forma parcial, y esto ha generado el deterioro de los demás elementos, y en otros, la construcción ha sido completamente demolida. En general no se evidencia ningún tipo de acción de conservación, no hay mantenimiento ni vigilancia, el contexto inmediato de los edificios presenta muestras de inminente deterioro.
