Retrospectiva constructiva e histórica del Panóptico de Ibagué, Colombia

Constructive and historical retrospective of the Panopticon of Ibague, Colombia

Artículo de investigación

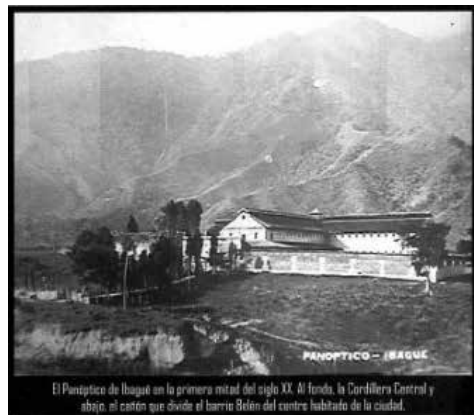
Hacia 1914 ya contaba con 200 reclusos, para cada interno se destinaban una celda de 2 m por 3 m por 4 m, conformada con una estructura muraria en cal y canto con muros de 60 cm, 50 cm y 40 cm de grosor. Esta edificación de dos niveles

Figura 6: Antiguo Panóptico. Fuente: Sociedad Colombiana de Arquitectos, 2007, octubre

la configuran cuatro pabellones dispuestos con corredores en madera y un cimborrio que se eleva en su punto central para servir de iluminación y ventilación. La estructura original del Panóptico consta de una construcción cruciforme caracterizada por cuatro corredores de 70 m de largo y seis de ancho, en cada corredor se abren 13 celdas por ambos lados.

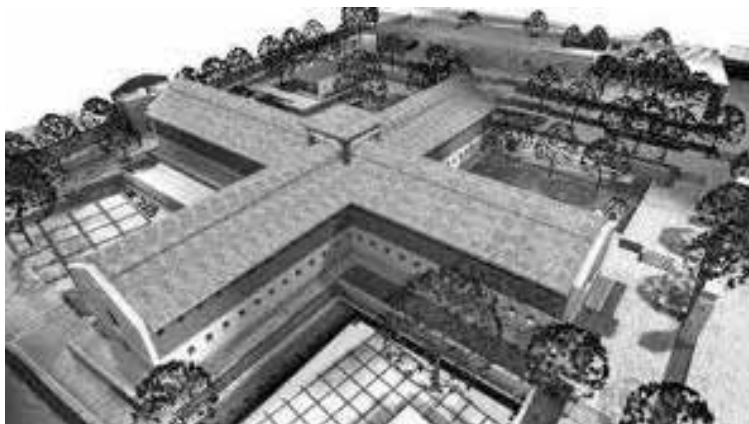
Figura 8:
Obra propuesta.

Se decide su cierre definitivo en 2003 y se presenta una propuesta para restaurar el Panóptico como museo de la ciudad (Figura 7). A través de un concurso nacional, cuyo participante ganador fue el arquitecto Luis Humberto Duque Gómez, se constituye un proyecto de restauración del edificio patrimonial destinado como espacio museístico y un parque urbano con nuevos volúmenes para actividades comerciales, artesanales y culturales (Figura 8).

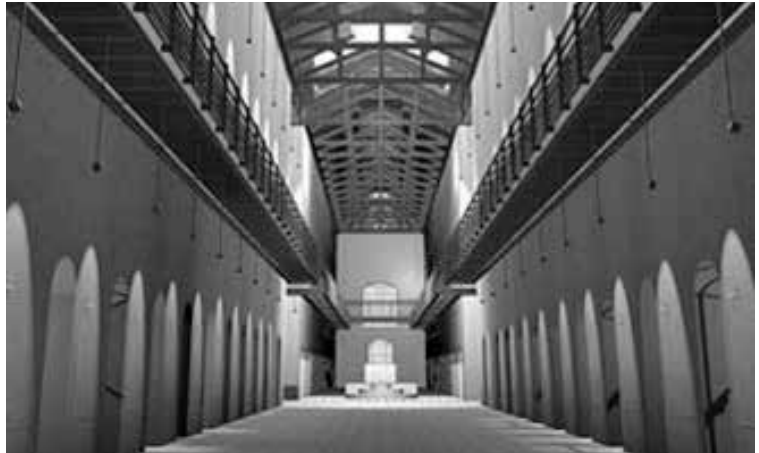
Figura 9:
Propuesta interior.
Fuente:
Arq. L. H. Duque

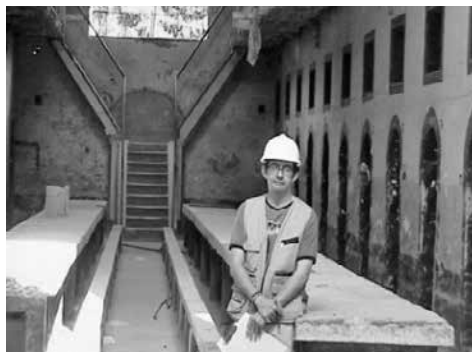
Figura 12:
Pabellón testimonial durante el proceso de intervención.
Fuente:
Mario Cifuentes

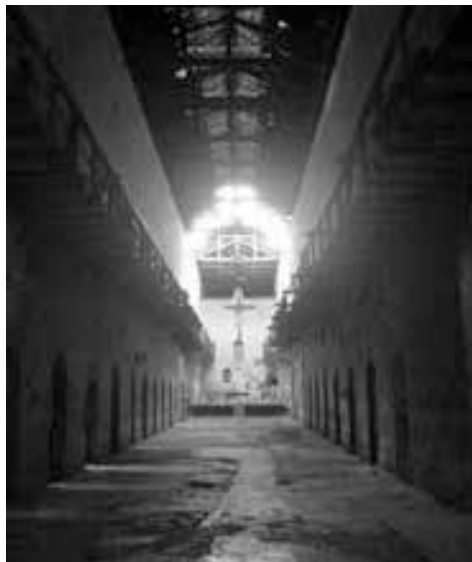
Figura 10:
Estado del edificio antes de su restauración.
Fuente:
Mario Cifuentes

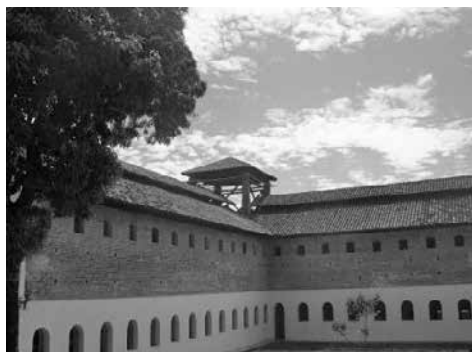
Figura 11:
Edificio durante el proceso de restauración.
Fuente:
Mario Cifuentes

Respecto al proceso de restauración del inmueble del Panóptico y la casa del alcaide –volumen más pequeño anexo al monumento que cumple como memoria arquitectónica como conjunto carcelario–, se procede a su intervención y planteamiento de metodología de la obra, que parte del resumen de su historia llega hasta el estado actual de la construcción (Figura 10). Esta breve descripción nos indica que ambas edificaciones ameritan un proceso de intervención adecuada, metodológica y pertinente para conservar su lenguaje original arquitectónico y constructivo; sugiere, además, dar continuidad a la obra de restauración hasta el final, ya que su comportamiento obliga a un cuidadoso proceso de intervención y un estudio preciso en las características arquitectónicas y de sus sistemas constructivos para lograr el objetivo de conservar y mantener el conjunto arquitectónico como hecho patrimonial y, a la vez, permitir su estabilidad, seguridad, funcionalidad y durabilidad destinado al nuevo uso propuesto (Figura 11).

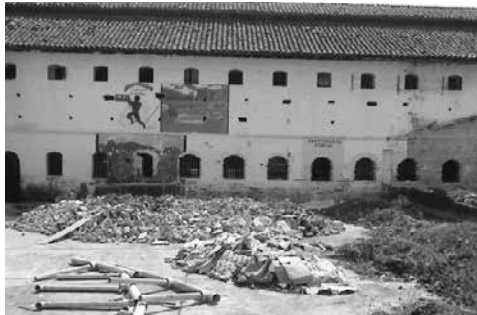
Figura 13:
Liberación de construcciones anexas.

Figura 14:
Liberación de volúmenes no originales, ala este.

Posteriormente se da cumplimiento a los procesos establecidos para la intervención. Según la metodología planteada se procede a desarrollar las actividades preliminares de liberación de volúmenes nuevos y anexos (Figuras 13 y 14) que no cumplieran con el lenguaje original, además de conservar uno de los pabellones como testimonio fiel de experiencias vividas en su interior (Figura 12), así como la instalación de una sobrecubierta para protección de las edificaciones originales (Figura 15), el desmonte de piezas de maderas en su estructura de cubierta para ser recuperadas, restituciones de muros a su estado original, entre otras actividades.

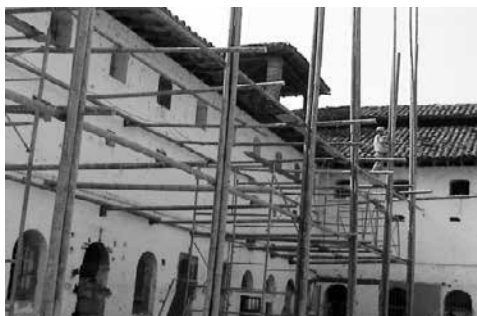
Figura 16:
Proceso restitución de muros.

Respecto a la estructura muraria, tanto al interior como al exterior se ha hecho todo el proceso de restitución de muros, liberaciones y recuperaciones de vanos de ventanería y puertas (Figuras 16 y 17), y se conservaron algunas pinturas murales y escritos de gran trascendencia. Es de suma importancia resaltar la recuperación del ladrillo en el momento de su desmonte como uno de los logros de la obra; esta labor consistió en que durante la cuidadosa liberación hecha en los muros que separaban las alas y pabellones, se

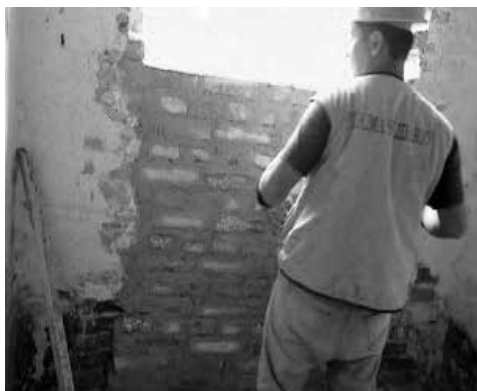
Figura 17:
Vista de la restitución de fachada.

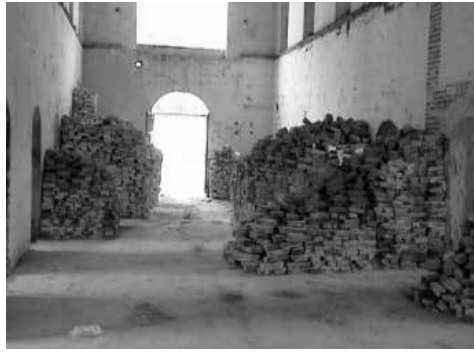
observó que el sobrante de dichos muros contenían gran cantidad de ladrillos en muy buen estado lo que obligó a un estudio de calidad de esas piezas, el resultado fue que pudieron reutilizarse y fueron aprovechadas en la restitución de los muros que ameritaban recuperarse, así se mejoró la calidad y homogeneidad en todo el conjunto murario, se avanzó en tiempo y se ahorró en costos (Figura 18).

Figura 18:
Liberación de muros no originales.

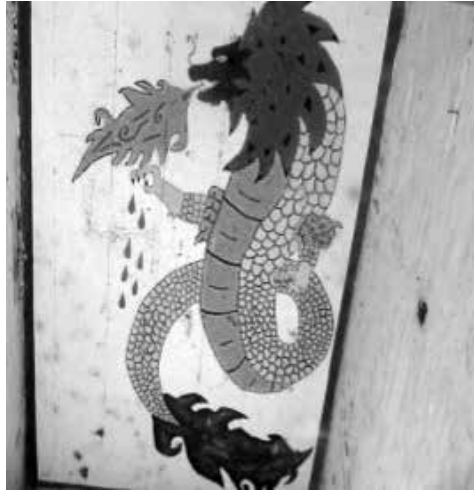
Por otra parte, los murales denominados como “pintura carcelaria” son cuidadosamente recuperados y luego se les encierra en un recuadro para protegerlos mientras se hace la intervención, esto con el fin de conservar la lectura muralística interior y conocer las necesidades de los internos plasmadas en sus muros, al igual que en las jambas de ventanas y puertas, ya que presentan un gran manejo de colorido y contraste (Figura 19).

Figura 19:
Detalle pintura carcelaria.

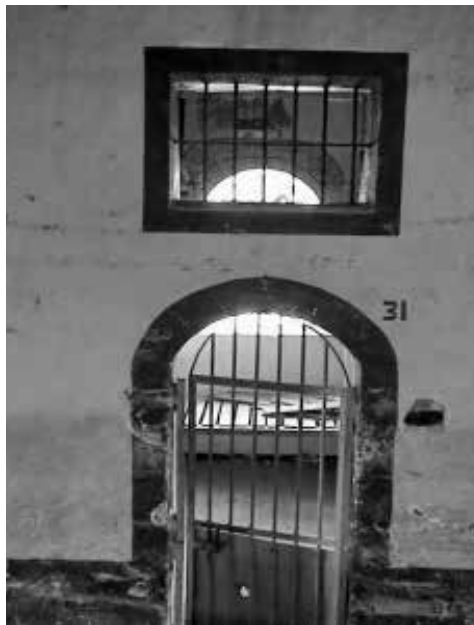
Existe la clara decisión de conservar un ala como único testimonio latente del estilo de vida que allí se experimentaba, por ello se resuelve conservar la mayor cantidad de detalles tanto en celdas como en los comedores ubicados en el pasillo de ese pabellón, así como también en la escalera testimonial ya que ella guarda recuerdos de la vida carcelaria que se convierte en memoria palpable de la situación de degradación a los derechos humanos (Figura 20).

Figura 20:
Detalle de celda testimonio.

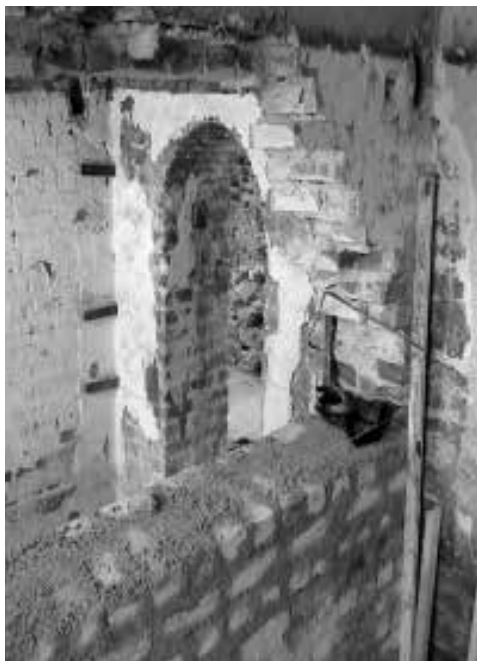
Figura 21:
*Detalle de restitución
muraria.*

Finalmente, respecto a los vanos tanto interiores como exteriores, muchos de ellos fueron modificados para control y seguridad de los presos distorsionando completamente el lenguaje original de las ventanas, por tanto, se debió proceder a liberar algunas que fueron totalmente tapiadas, devolverles la originalidad de su dimensión restituyendo parte de ellas, recuperar muchas mutiladas y otras que conservaban la misma proporción para lograr así el manejo homogéneo de las aberturas en todo el edificio (Figuras 21y 22).

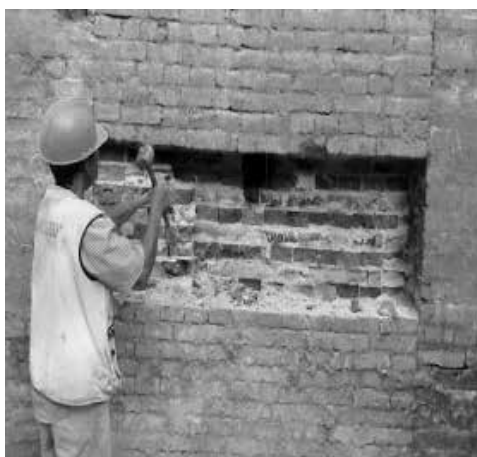
Figura 22:
*Detalle de restitución
parcial de muro.*

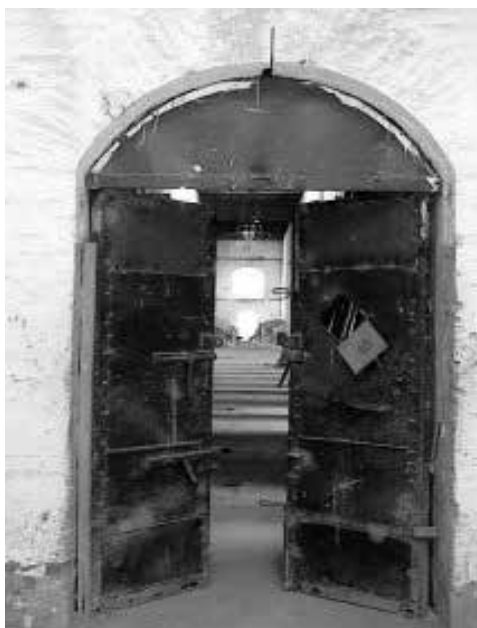
Figura 23:
Puerta original acceso.

Una de las anécdotas más sorprendentes de este trabajo fue el descubrimiento de una puerta emparedada al lado de la puerta principal de acceso al edificio (Figura 23), con características carcelarias de los años veinte y que hace un interesante juego con la original, ambas son en hierro forjado pero con mecanismos particulares de seguridad y control que hacen del espacio uno de los atractivos del monumento.

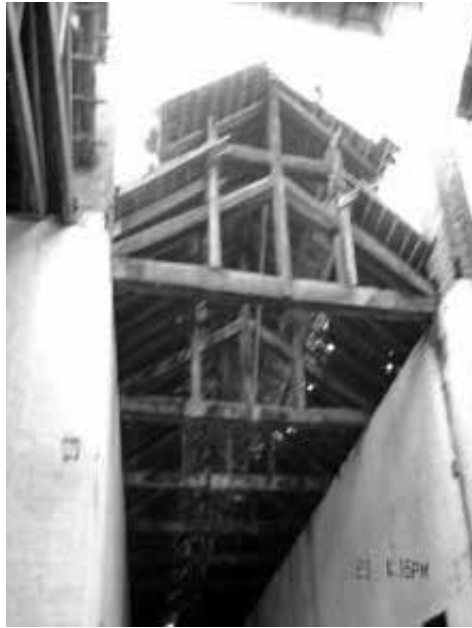
La parte correspondiente a la cubierta en cercha rey compleja, hecha en abarco de río (Figura 24), es la que presenta mayor problema en su estructura; durante su ejecución se procedió a hacer todo el desmonte de piezas desde las tejas hasta el cambio de maderas que

Figura 24:
Estructura de cubierta Cercha Rey.

La compleja cubierta de estructura de madera a manera de cerchas rey, está conformada por piezas en abarco de río configurando su tramado perfecto con ensamblajes en rayo de Júpiter, caja y espigo y media madera, complementados con un tramado de varas de caña brava sobre el cual, finalmente, reposan las tejas de barro. Sobre la cubierta principal se eleva una segunda más pequeña siguiendo la linealidad de la principal en forma de lucarna para permitir su ventilación e iluminación sobre cada pabellón.

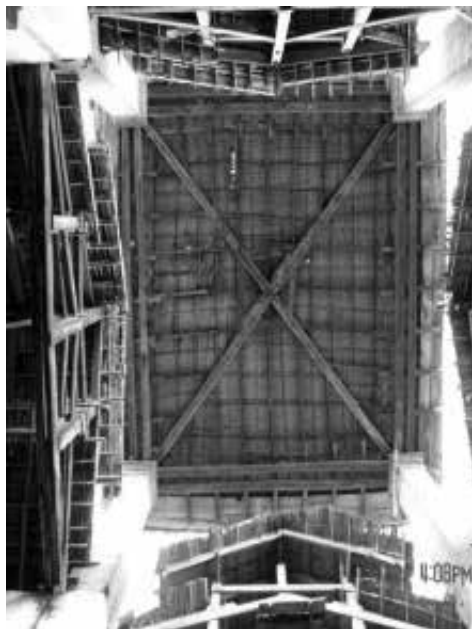
Es importante destacar el logro con la instalación del reforzamiento metálico del crucero, donde antes se observaba cierta inestabilidad a partir de los pilares encontrados en el cimborrio, así se logró la seguridad del mismo y se configuró mejor su compleja estructura de madera en la cubierta (Figura 26).

Figura 26:
Estructura de cimborrio.

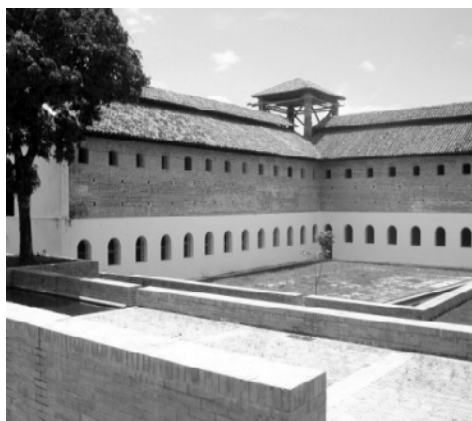
Figura 30:
Vista del estado actual
del edificio restaurado.

edificio Panóptico, sin olvidar la casa del alcaide y el portal de acceso, hacen de esta obra una de las más insignes representaciones de arquitectura carcelaria a nivel mundial. El excelente manejo de sus materiales, la cuidadosa metodología de su proceso, la entrega impecable del proyecto hacen de él una estructura digna de exponer y presentar a todas las generaciones venideras, y así crear conciencia y reforzar sus vínculos más arraigados con la cultura, el arte y los valores sociales (Figura 30).
