# La restauración de la arquitectura y la recuperación de sus cargas semiológicas. El caso del Palacio Arzobispal de Santiago de Chile

Construido y modificado entre 1848 y 1930, el Palacio Arzobispal de Santiago de Chile se ubica en el costado “poniente” (denominación local para “occidental”) de la Plaza de Armas donde comparte la manzana con la Catedral y la parroquia fundacional de El Sagrario, conformando un notable conjunto eclesiástico de nitida presencia levantado lentamente sobre otro caserón colonial más antiguo y modesto (Figura 1), transformación que refleja los cambios del ambiente urbano motivados por el enriquecimiento del país durante la segunda mitad del siglo XIX (Figura 2); es uno de los grupos edificados patrimoniales más importantes de América del Sur por su filiación neoclásica de gran fuerza estilística, exactamente en el “lugar más aparente de la ciudad” al decir del bretón Claude François Brunet De Baines (Archivo del Arzobispado de Santiago, 1850), segundo arquitecto oficial del Palacio contratado por el Gobierno chileno<sup>1</sup>.

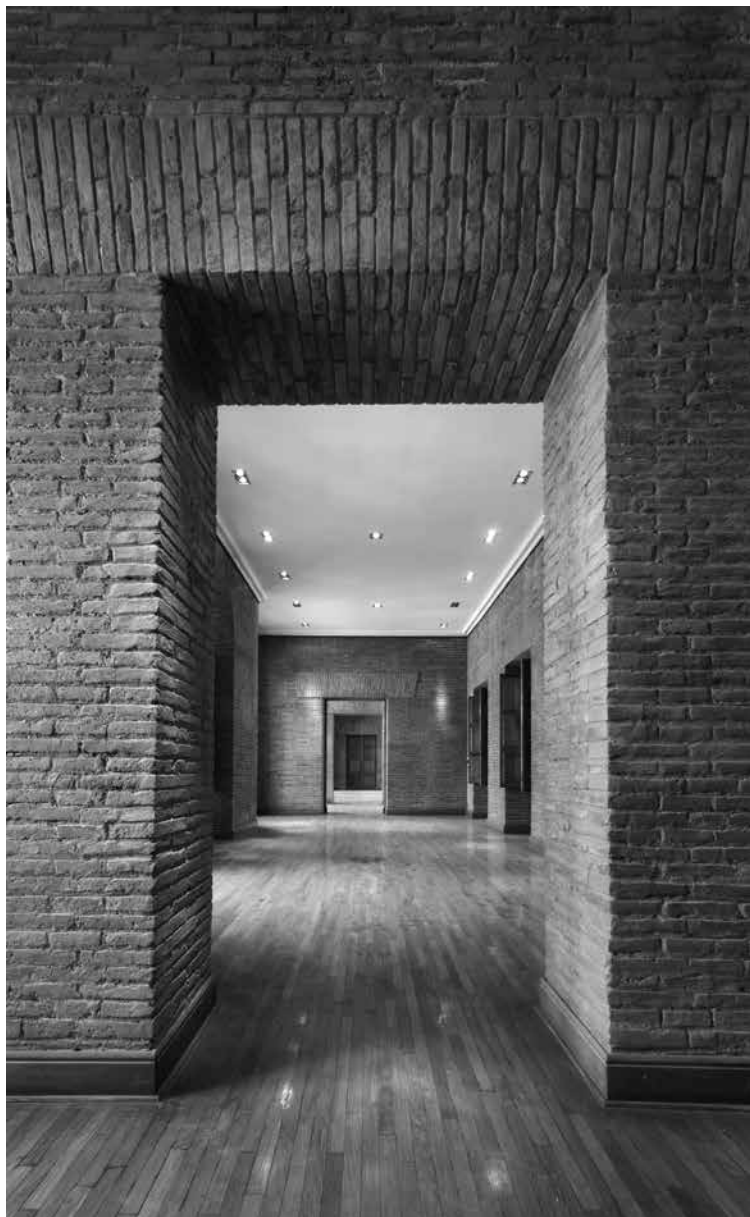
**Figura 3:**  
*Ala oriente*  
*restaurada, 2015.*

mentaciones ni “estucos” (revestimientos de cal) de los muros, pues se dejó expuesta su “fábrica” (construcción de ladrillo). Esta re-exposición imprevista, cuya real restauración científica se realizó durante nuestros trabajos (Figura 3), comprueba la prevalencia de un método general de construcción, que no coincide –entre otras– con una evaluación preliminar de daños del terremoto de 1985, en donde se precisaba que en el Palacio “conviven en su casco diferentes sistemas constructivos [que confieren] rigideces diferentes” (Méndez, 1985, p. 1).

tálico”, acusando una cocción algo débil pero en el límite admisible de resistencia, como ha demostrado su larga supervivencia material. Los ladrillos medían en promedio 42 centímetros modernos de largo por 20 de ancho y 6 de grueso; una tipología o módulo que ha quedado más o menos fijado desde las autoridades coloniales hasta las de nuestros días, en un destacable esfuerzo nacional de continuidad normativa. Los ladrillos estaban pegados mediante capas de mortero de unos 2,5 centímetros de espesor y combinados con cal hidráulica y común, sin seguir patrones regulares de diferenciación entre las caras interiores y exteriores, (lo que comprueba la intención original de estucarlos y no dejarlos a la vista).

Los ladrillos formaban masas de albañilería con espesores mayores del metro, armadas a sogas alternadas con hiladas cuyas dimensiones más largas seguían la dirección horizontal del muro, superpuestas por otras más cortas y opuestas a la misma dirección. Las terminaciones de los morteros que unían estas hiladas no eran cóncavas sino lisas y a tope; así se lograban superficies sin hendiduras entre los ladrillos y sus juntas, como si hubieran sido preparadas para recibir estucos, (definitivamente, la comprobación de una intención original de no dejarlos expuestos).

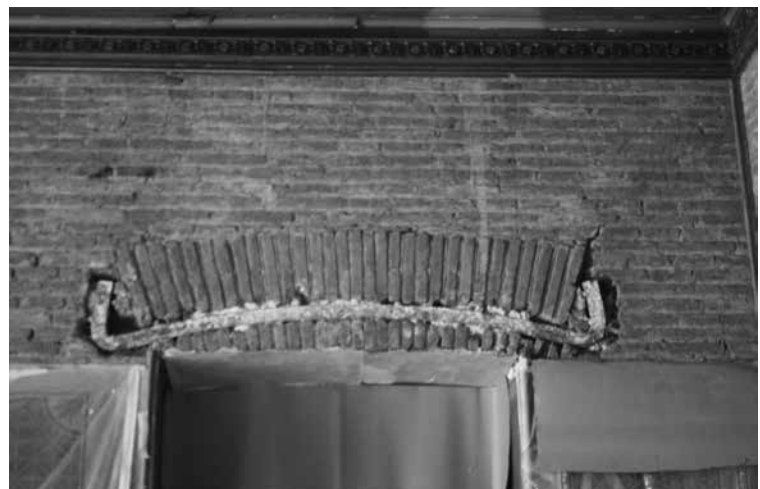
Figura 5: Inserto de Stegmöller durante su fase de limpieza y reaseguramiento estático, 2013.

Cuando durante nuestros trabajos aparecieron los inteligentes insertos de Stegmöller, se comprobó cómo se habían asumido eficientemente los esfuerzos de tracción en los años y terremotos sucesivos, aunque entendiblemente ya declinaban en su vida útil (Figura 5).

- Reparación de las fracturas de albañilería con morteros predosificados y selladas con masilla epóxica: también se fijaron “boquillas” para inyectar muy controladamente a presión una “lechada” compuesta de acrílico (1 parte), cemento (1), punzolana (2), agua (0,5) y aditivos expansores.
- Reforzamiento con cintas de 30 cm de ancho de fibra de carbono unidireccional, de 300 g/m<sup>2</sup> y 2.800 Mpa de resistencia para reemplazar y superar el efecto de tracción asumido por los ya envejecidos insertos de Stegmöller (Julio, 2013b, pp. 117, 118).

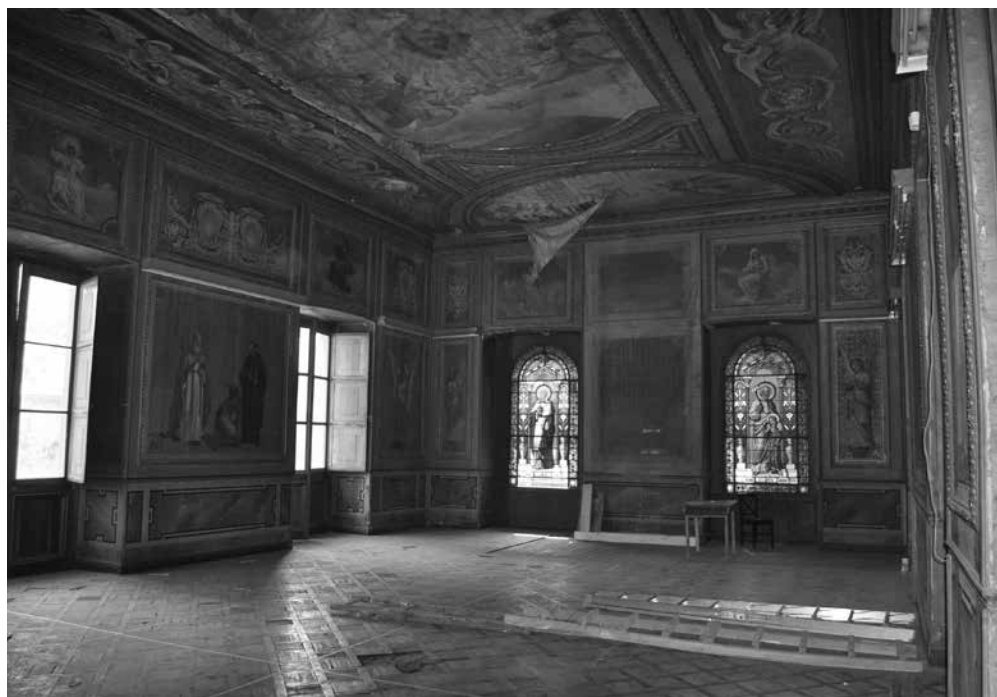
**Figura 8:**  
*Capilla antes de su restauración, 2011. Compárese con Capilla restaurada en imagen de portadilla.*

La Capilla (Figura 8), ubicada en el segundo piso del ala poniente, ocupa la mitad norte de un extenso cañón espacial con 41 metros de largo por 11 de ancho y 18 de altura; es un recinto ceremonial con intenciones “De propaganda fide” ejercida mediante trabajos de alta calidad artística que hacia la década de 1890 fueron dirigidos por el Arzobispo Mariano Casanova, para reanimar litúrgicamente una atmosfera mínimamente ornamentada desde los tiempos de su austero predecesor Valdivieso.

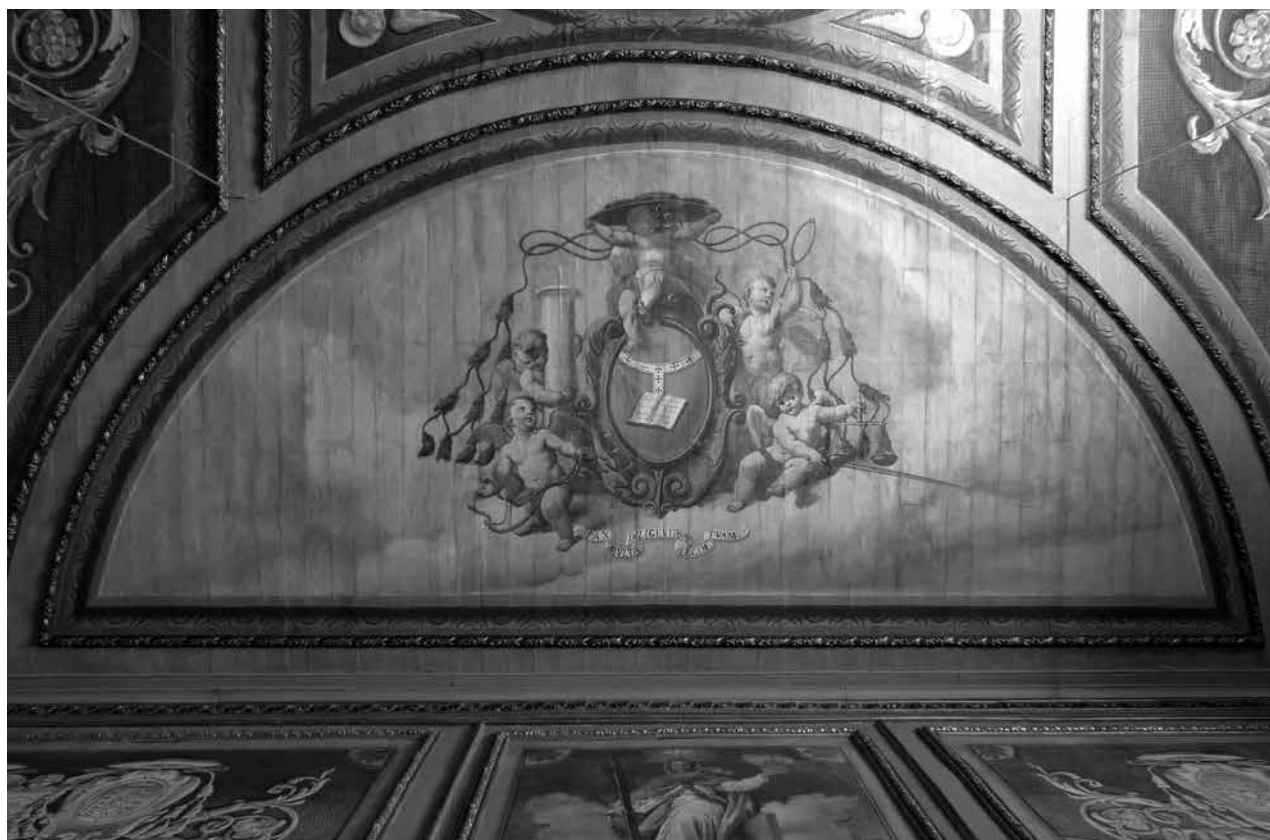
**Figura 9:**  
*Escudo episcopal de Mariano Casanova restaurado, 2013.*

Después de un año de reintegración artística y aseguramiento estático, a mediados del 2013 relució ante nosotros el imponente escudo episcopal de Casanova (Figura 9), que preside el cielo con su lema “Mucha paz a los que cumplen tu Ley” (PAX MULTA DILIGENTIBUS LEGEN TUAM), una línea de salmo inusualmente larga para los títulos episcopales, que proclamaba esperanzadamente poder gobernar en medio de una devastadora guerra civil (Julio, 2013a, p. 51).

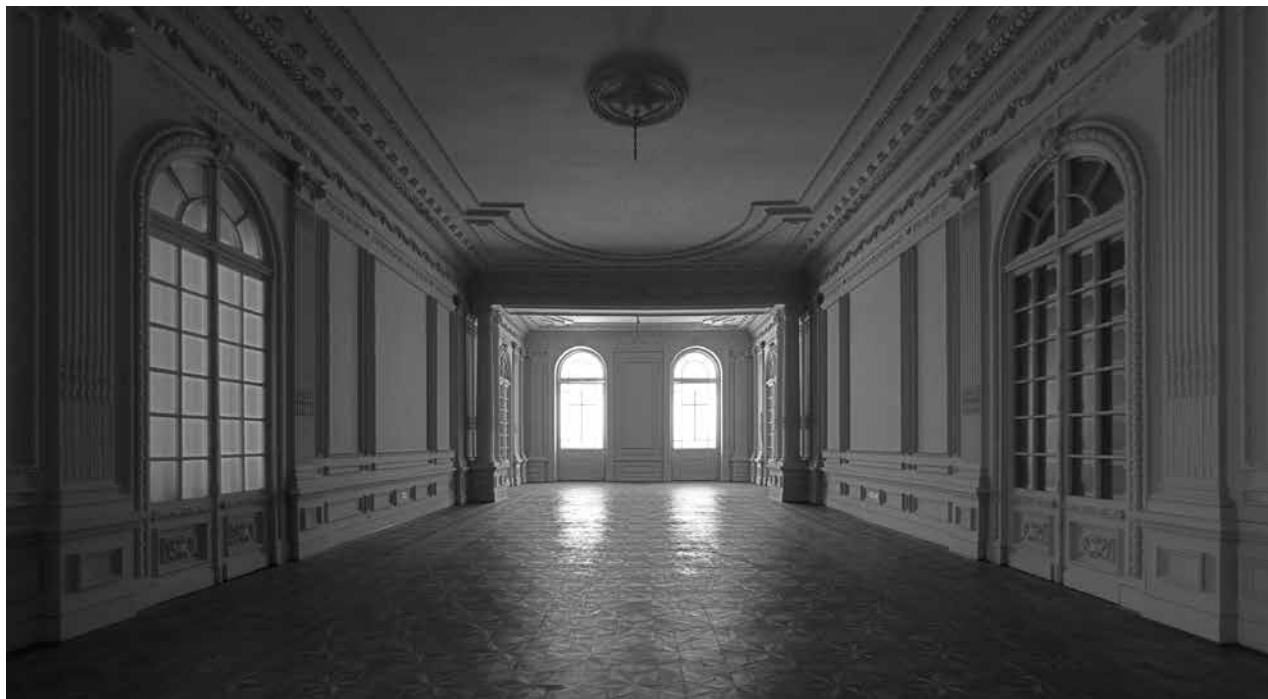
**Figura 10:**  
*Salón de Actos*  
*restaurado, 2015.*

Compartiendo la mitad al sur del mismo cañón espacial de la Capilla, el Salón de Actos (Figura 10) hace un contrapunto como recinto monocromo, delicadamente decorado con el vocabulario historicista de artesanos probablemente italianos<sup>6</sup> para que el Arzobispo pudiera invitar solemnemente a las contrapartes civiles, entre ellas, el Presidente de la República<sup>7</sup>.

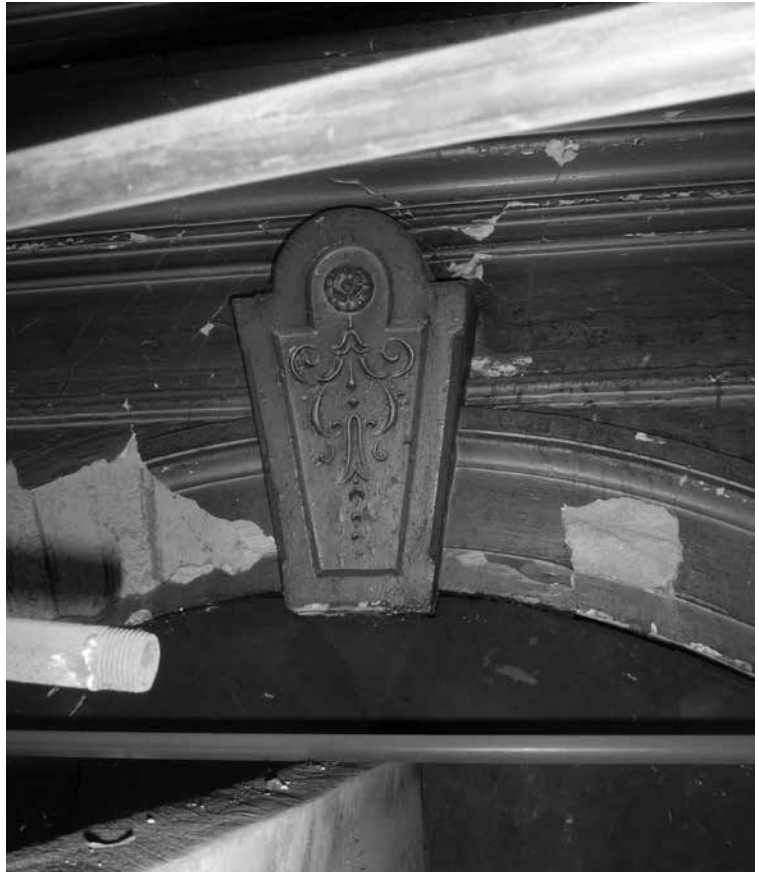
**Figura 11:**  
*Moldura de coronación de puerta principal durante sus tareas de despeje, 2012.*

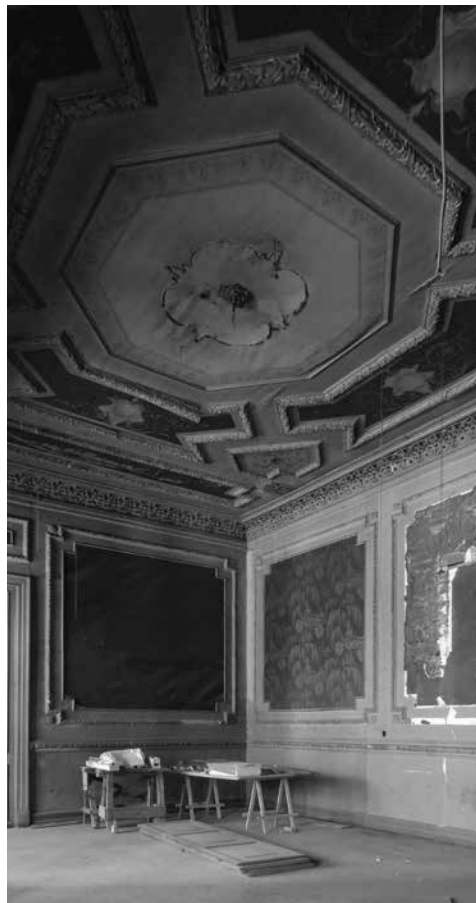
**Figura 12:**  
*Recámara arzobispal en su primera fase de restauración, 2013.*

Además de la Capilla y el Salón de Actos, durante nuestros trabajos volvieron a la luz signos perdidos de identidad episcopal que dan jerarquización y dirección visual a los corredores (Figura 11). También se reabrieron recintos más privados del Palacio (Figura 12) que alguna vez fueron bibliotecas o recámaras, de medidos lujos domésticos pero, sorprendentemente, con intensas –casi violentas– coloraciones y exóticos motivos *chinoiserie* de papel mural, que algunos conferencistas de la época consideraban excesivos para los clérigos de Santiago, al “Construirse moradas grandiosas, palacios suntuosos, rodearse de mayores lujos, de mayores comodidades” (De Sárraga, 1913, pp. 176, 177). Estos recintos cumplieron tardíamente un destino que habrían celebrado aquellos conferencistas, cuando a partir de 1976 fueron utilizados como oficinas para atender familiares de perseguidos por los organismos policiales del General Pinochet.

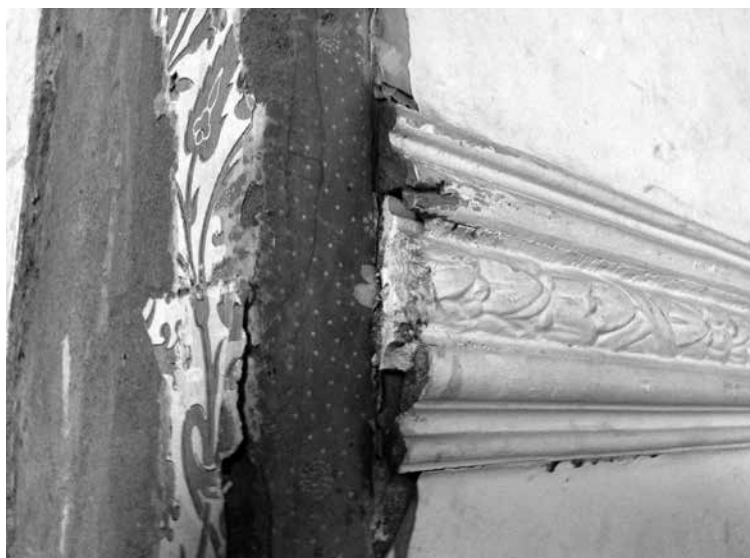
**Figura 13:**  
Detalle de encuentro  
de restos de papeles  
murales “romano”  
(izquierda) y “francés”  
(derecha) antes de su  
conservación, 2012.

Incluso en estos recintos menores, la evidencia material nos manifestaba las tensiones artísticas entre las escuelas romana y francesa (Figura 13).

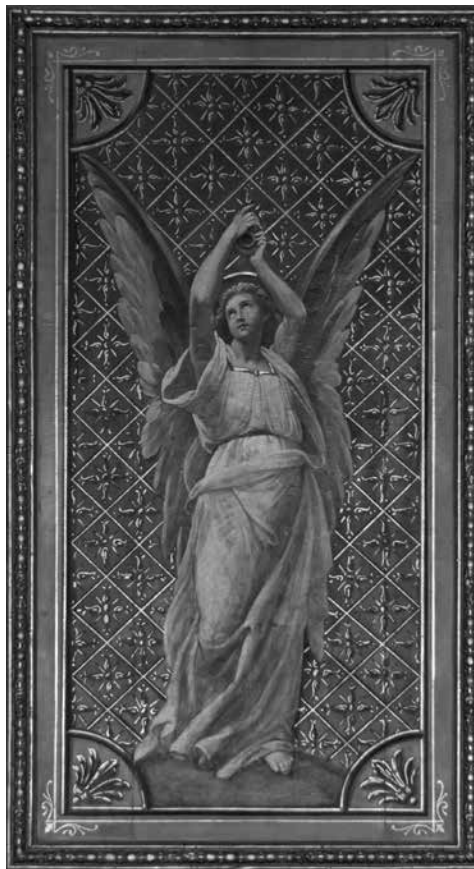
**Figura 16:**  
*Ángel “lamparero” restaurado, 2015.*  
**Fotografía:**  
Andrés Téllez, para oficina Ignacio Julio Montaner Arquitectos Limitada

Para el caso, un ejemplo más, ilustrativo y final (Figura 16):
