# El patrimonio vernáculo edificado en poblaciones rurales con ascendencia indígena. La parroquia de Chuquiribamba, Loja - Ecuador

Karina Monteros Cueva

Artículo de investigación

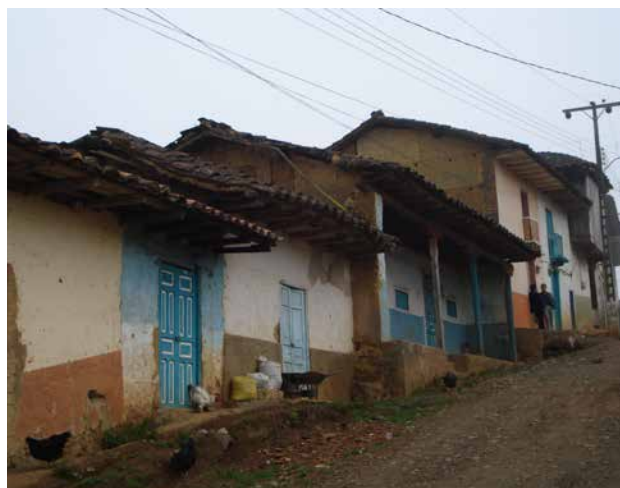
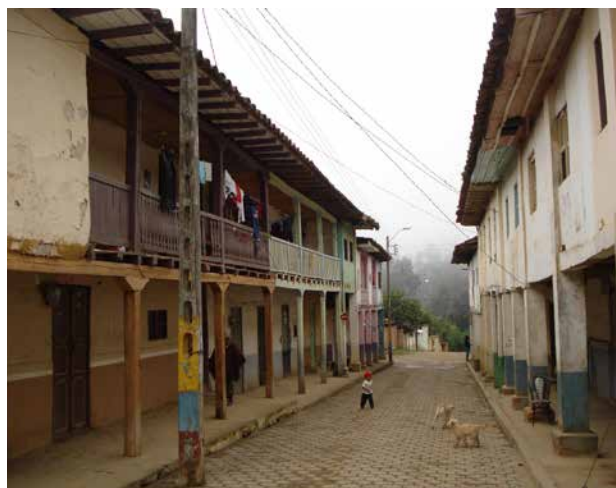
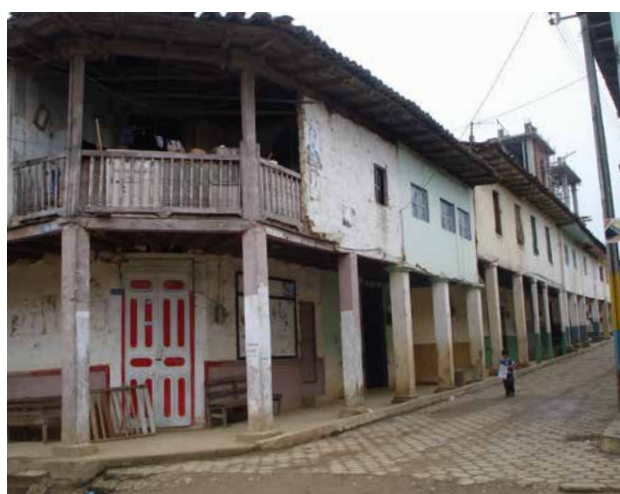
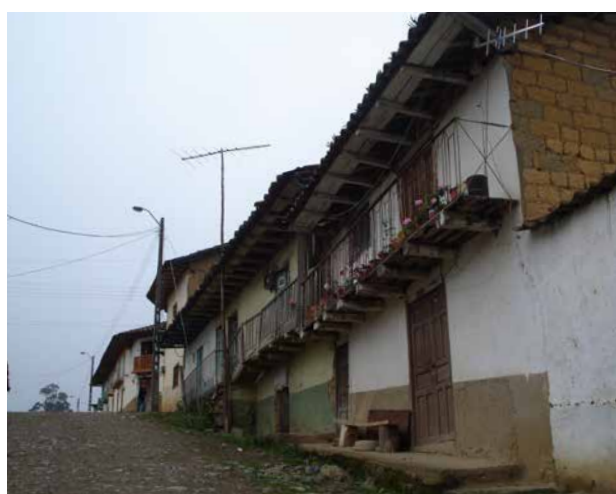
**Figura 3:**  
*Chuquiribamba presenta gran homogeneidad y perfecta identidad en sus materiales. No existen viviendas que sobresalgan, todas tienen la misma altura e iguales características constructivas.*

La lectura urbana es homogénea, las edificaciones poseen la misma tipología de uno o dos pisos con o sin portal, de similar altura, la cual es baja debido a que sus pobladores (de herencia Palta)<sup>1</sup> eran de corta estatura; todo ello hace que la constante visual sea similar.

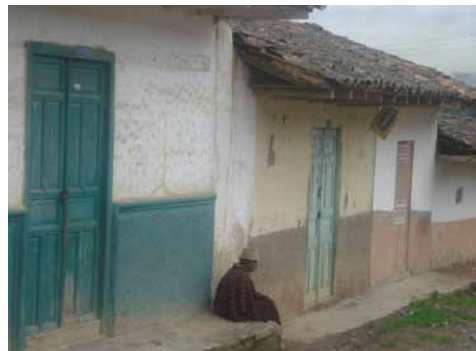
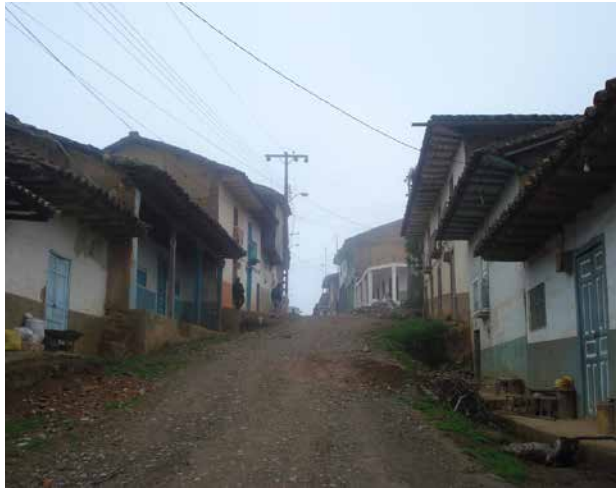
**Figura 5:**  
*Viviendas, tipología T1.*  
**Fotografía:**  
K. Monteros, 2010

(T1) Edificaciones adosadas o esquineras de un piso, sin portal. Presentan generalmente dos habitaciones construidas en adobe con cubierta de teja inclinada. La estructura de la cubierta es de madera, sobre esta se pone una cama de barro y carrizo que sirve de base para las tejas.

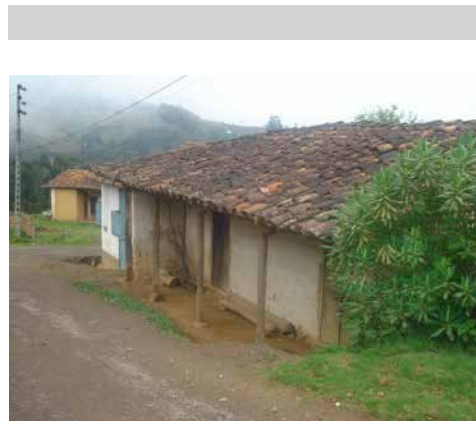
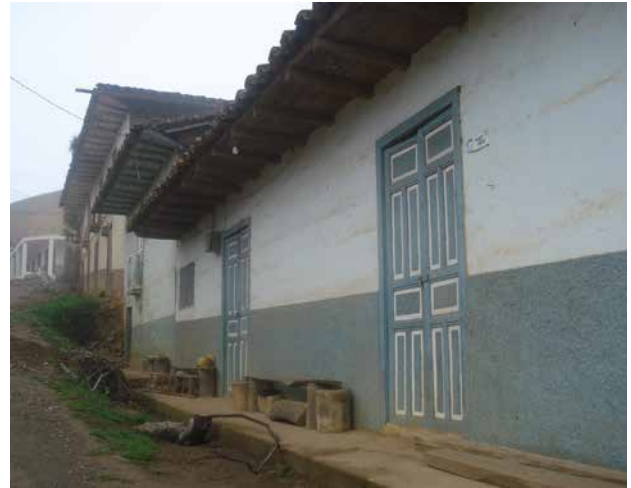
**Figura 6:**  
*Viviendas, tipología T2.*  
**Fotografía:**  
K. Monteros, 2010

(T2) Estas edificaciones se encuentran generalmente en el área periférica, pueden estar adosadas o aisladas. Son de un piso con portal de dimensiones que fluctúan entre 1.50 m a 2.4 m de ancho, cubierta inclinada en teja. Utilizan los mismos materiales constructivos que la T1 con la incorporación de madera en elementos como pilares, soleras y monteras.

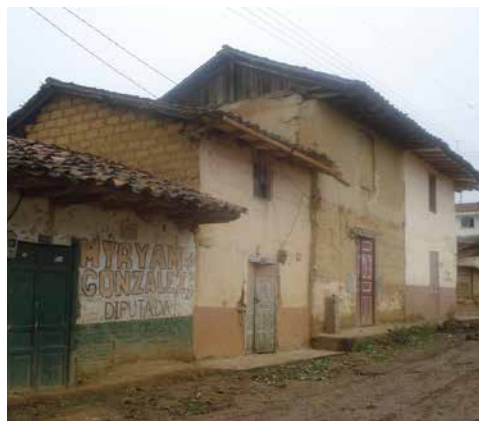
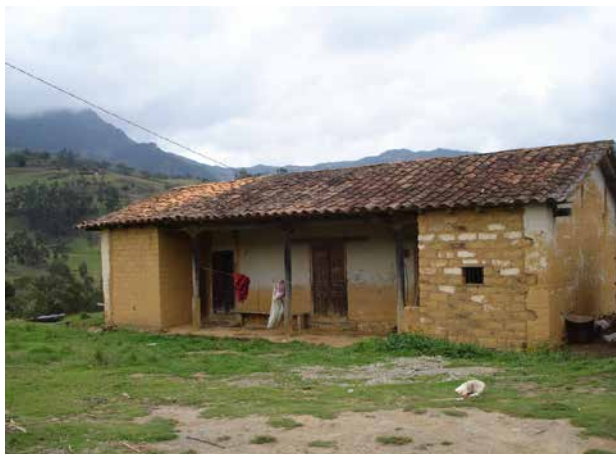
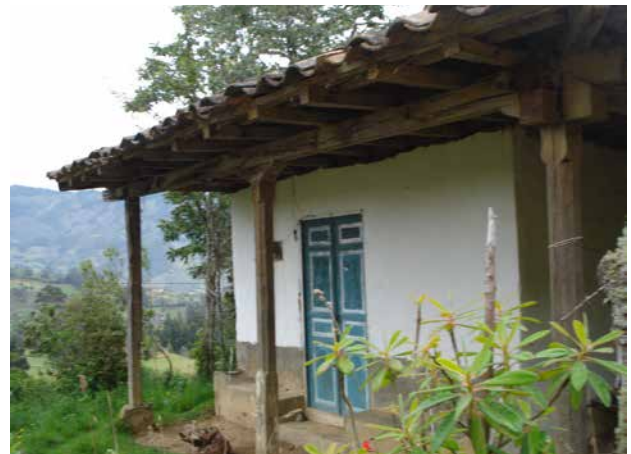
**Figura 8:**  
Viviendas, tipología T3.  
Fotografía:  
K. Monteros, 2010

(T3) Son edificaciones adosadas o esquineras de dos pisos sin portal y con cobertura de teja. En su mayoría están construidas en adobe o tapial con enlucido de revoque empañetado, con una cubierta inclinada soportada en estructura de madera y en teja de barro cocido, estas edificaciones poseen o carecen de balcón de manera indistinta, el cual puede ser empujado o saliente.

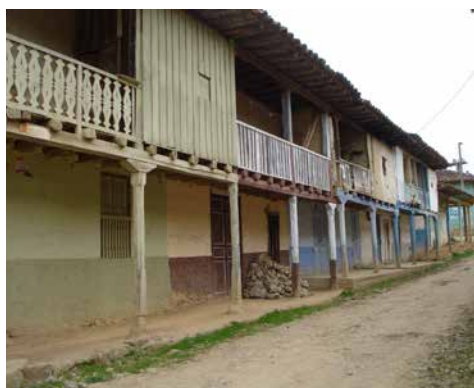
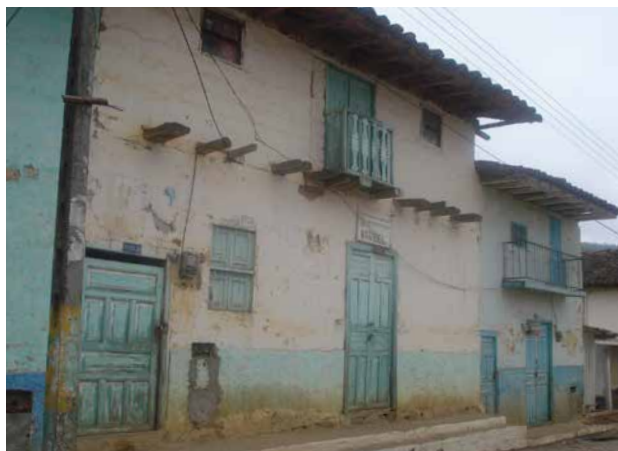
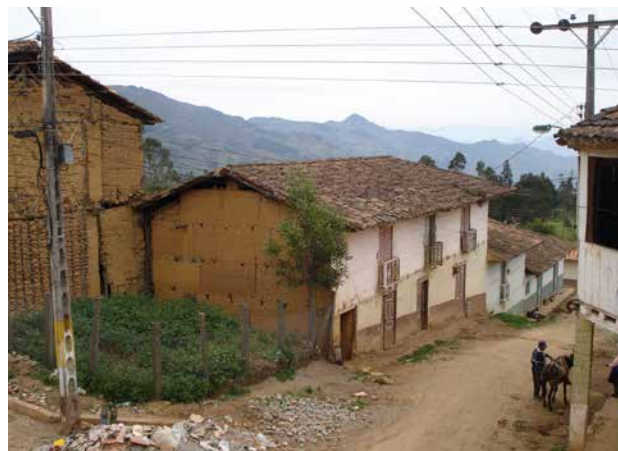
**Figura 10:**  
Viviendas,  
tipología 4 (T4).  
**Fotografía:**  
K. Monteros, 2010

(T4) La característica principal de estas edificaciones es la presencia del portal sobre el cual se ubica el soportal, sus dimensiones varían entre 1.50 m y 2.4 m de ancho, la madera es el material original de construcción de los elementos estructurales, tales como pilares, soleras y monteras del portal, mientras que sus bases son de piedra. El entepiso es de madera, al igual que la estructura de la cubierta.

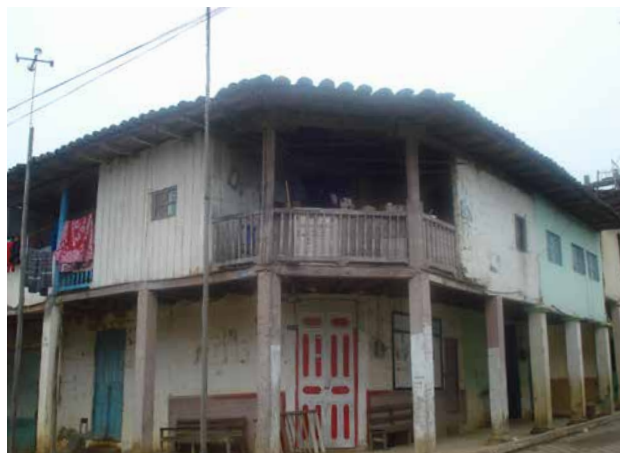
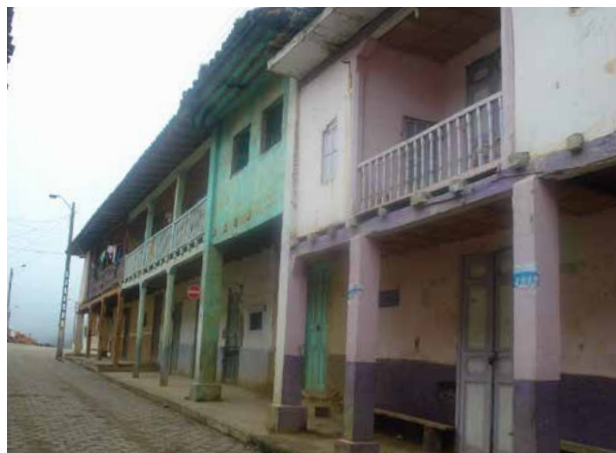
**Figura 11:**  
*Indicadores de  
materiales dominantes  
en muros portantes.*

hiladas sobresalen del nivel del piso para proteger al muro de la humedad. Los *muros*, de tierra, presentan predominio del tapial (Figura 11), aunque también se usa el adobe; para muros divisorios, por ser más angostos y livianos, se usa el bahareque. El sistema constructivo de la *cubierta* es de par y nudillo apoyado en vigas soleras de madera ensambladas a través de caja y espiga, sobre esta estructura se hace un tendido de barro y paja sobre la cual se asienta la teja artesanal de barro. El *cielo raso* está conformado por un entramado de carrizo compacto que se sujeta de la estructura de madera con soguillas y al que se adhiere una mezcla de tierra y paja. Los *pisos* son de tablón de madera en la planta alta, mientras que en planta baja, en la mayoría de viviendas, es de tierra
