La vulnerabilidad pírca del patrimonio cultural urbano, el incendio de Salamina*

Juan Gabriel Ocampo Hurtado

Pyric Vulnerability of the Urban Cultural Heritage, the Fire in Salamina

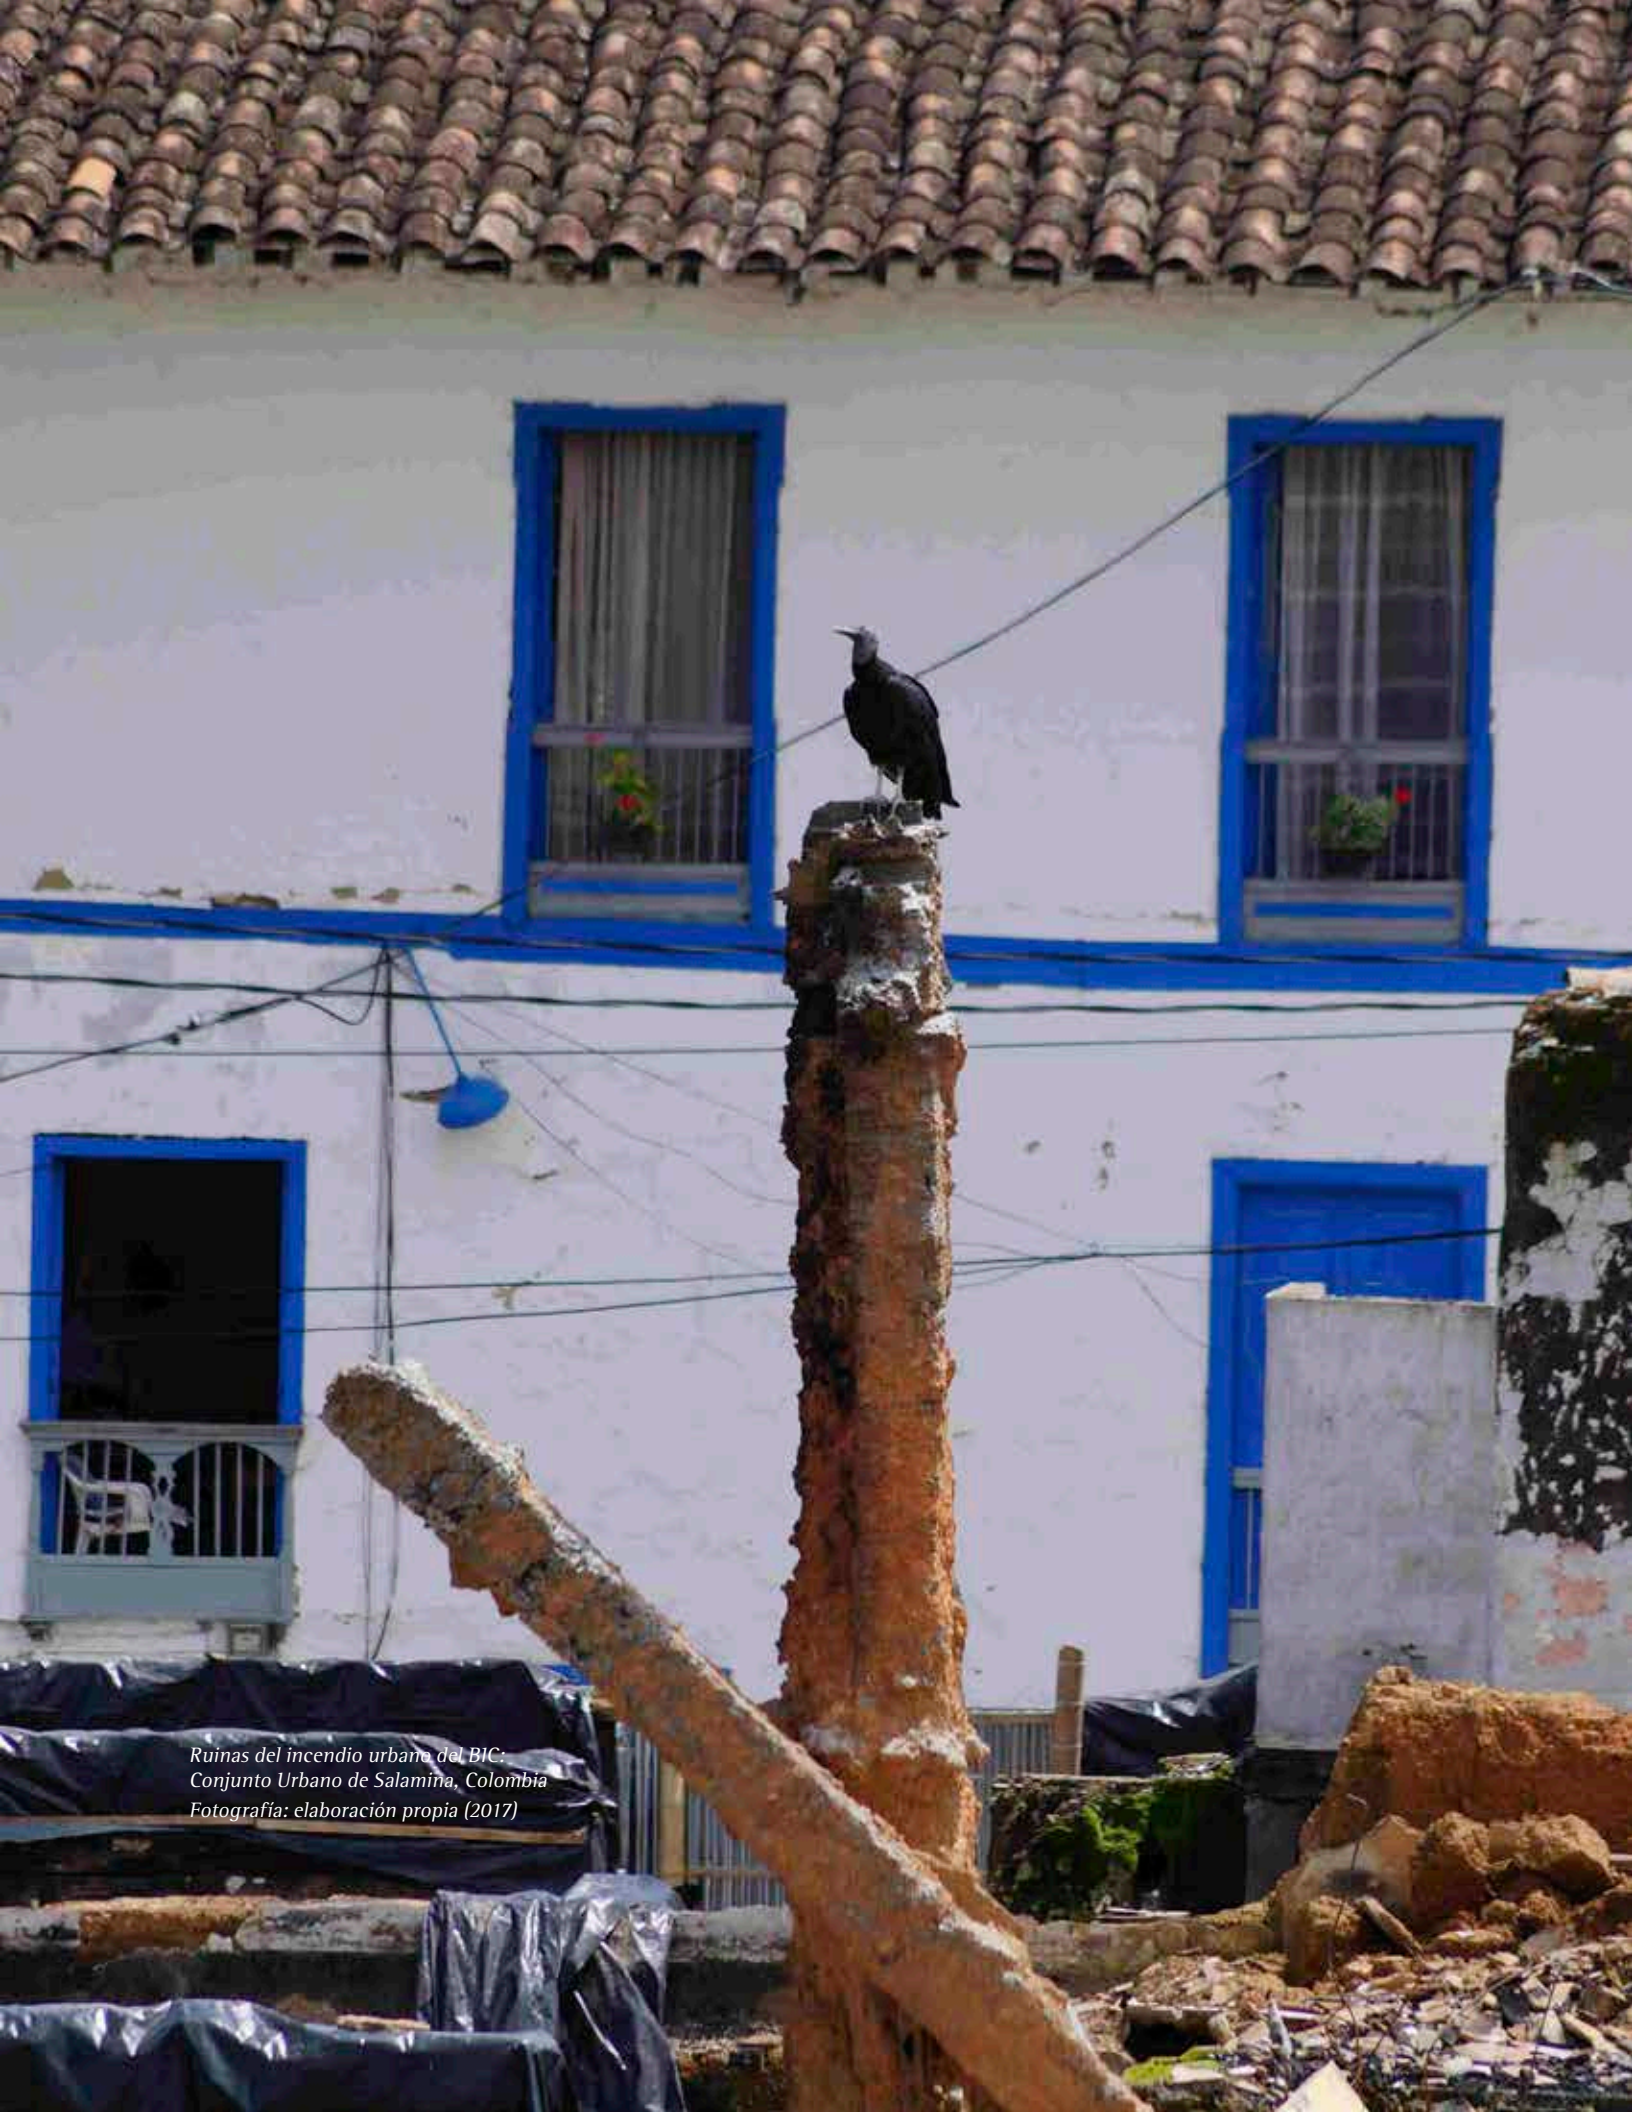
*Ruinas del incendio urbano del BIC:
Conjunto Urbano de Salamina, Colombia
Fotografía: elaboración propia (2017)*

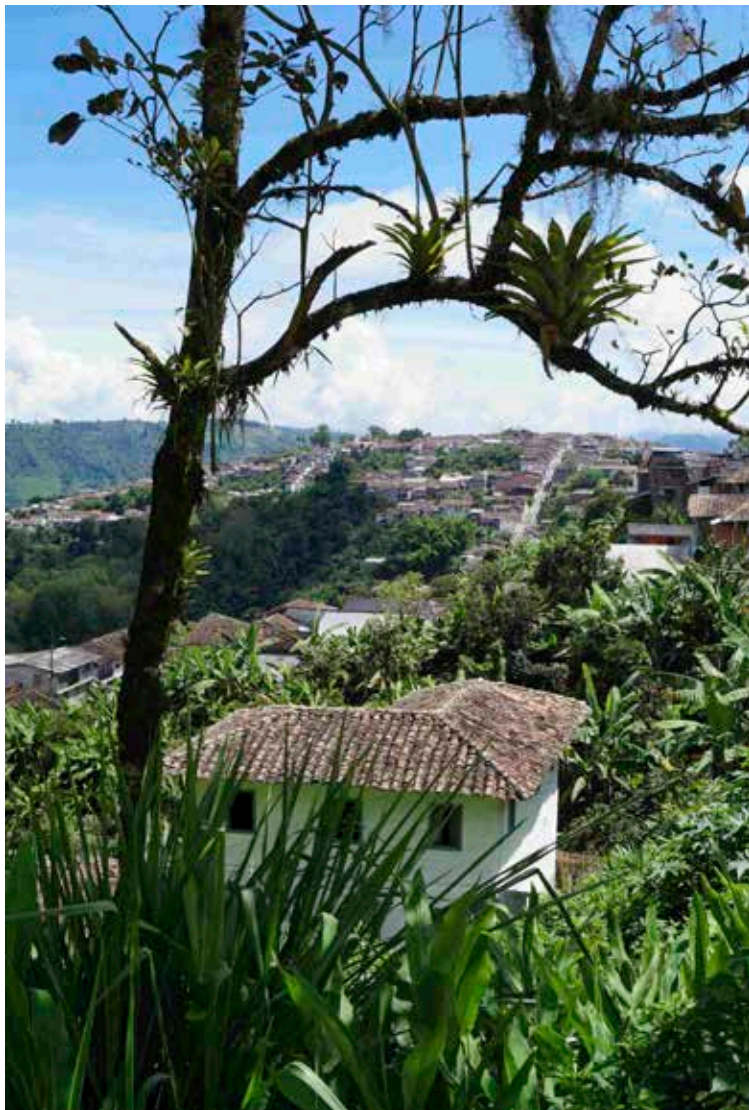
Figura 1.
Conjunto Urbano de Salamina
Fuente:
elaboración propia

- Caldas: Conjunto Urbano de Aguadas, conjunto de inmuebles de arquitectura republicana localizados en el centro de Manizales, Conjunto Urbano de Salamina (figura 1).

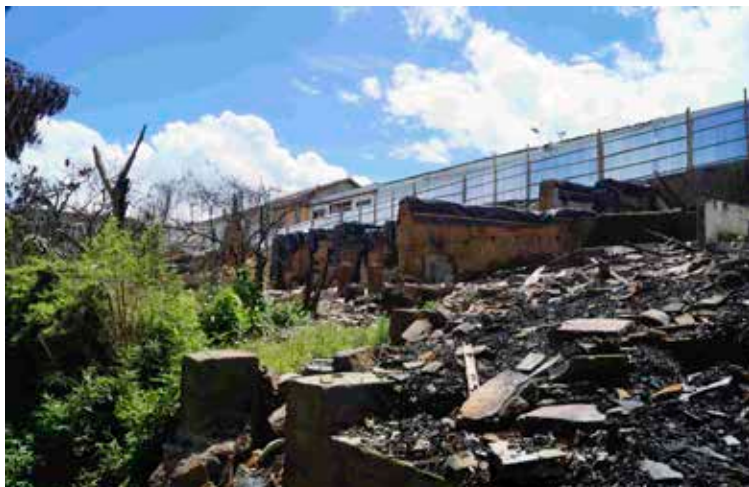
Figura 2.
Ruinas del incendio
de Salamina
Fuente:
elaboración propia

En el caso de Salamina, como Bien de Interés Cultural de carácter urbano, quedó demostrada su elevada vulnerabilidad por el mismo escenario que destruyó totalmente estas seis casas (figura 2), pero este hecho aportó ele-

En el caso de Salamina se pudieron detectar las siguientes amenazas que pueden llevar a la generación de fuego o la pérdida de su control en este BIC: redes eléctricas deterioradas susceptibles de entrar en corto, el material de las construcciones es altamente combustible, hay presencia de interfaz urbano-forestal. Es decir, no hay un borde de seguridad que separe las viviendas de la zona de cobertura vegetal, en diciembre hay un festival de luces en homenaje y oración a la Virgen, donde el poblado se ilumina con velas, puede presentarse descuido en el manejo de electrodomésticos o gasodomésticos, no se detectó vandalismo, o terrorismo en esta población.

Por otra parte, se detectaron vulnerabilidades en la ausencia de sistemas de detección de humo y fuego, ausencia de sistemas de alarma, el cuerpo de bomberos es insuficiente ante la importancia cultural del pueblo, los sistemas de ventilación de las construcciones fueron insuficientes durante la conflagración. La tapia, que tiene un alto valor cultural, también pudo llevar a la concentración de gases y elevación de la temperatura hasta el punto de generar el fenómeno que elevó la cubierta y por consiguiente la convección. Es conveniente tomar medidas de tipo educativo para fortalecer desde dicho enfoque la gestión del riesgo de incendios. Como es evidente, la vulnerabilidad pírca no solo tiene como objeto de estudio las medidas de protección activas, como la presencia de hidrantes, detectores o sistemas de extinción, o las medidas de protección pasivas como los muros cortafuego, los sistemas de evacuación o el desempeño ante el flujo de gases, sino el desempeño mismo de la población ante escenarios de este tipo. Los BIC de carácter urbano involucran a su población en el cuidado de los mismos. Es importante tomar medidas de tipo educativo para fortalecer de este modo a los equipos de gestión del riesgo en cada una de estas poblaciones, de tal modo que se obtengan resultados eficaces con alertas tempranas, se realicen trabajos de extinción sin crear riesgo adicional y se preste apoyo efectivo
