El enfoque hacia el estudio de las particularidades locales en la evolución arquitectónica de las iglesias de los pueblos de indios del Altiplano Cundiboyacense entre mediados del siglo XVI y el siglo XIX

Angélica Chica Segovia

An Approach to Study the Local Particularities in the Architectonic Evolution of the Churches in the Cundinamarca-Boyacá Tableland Indigenous Towns from Mid-16th to 19th Centuries

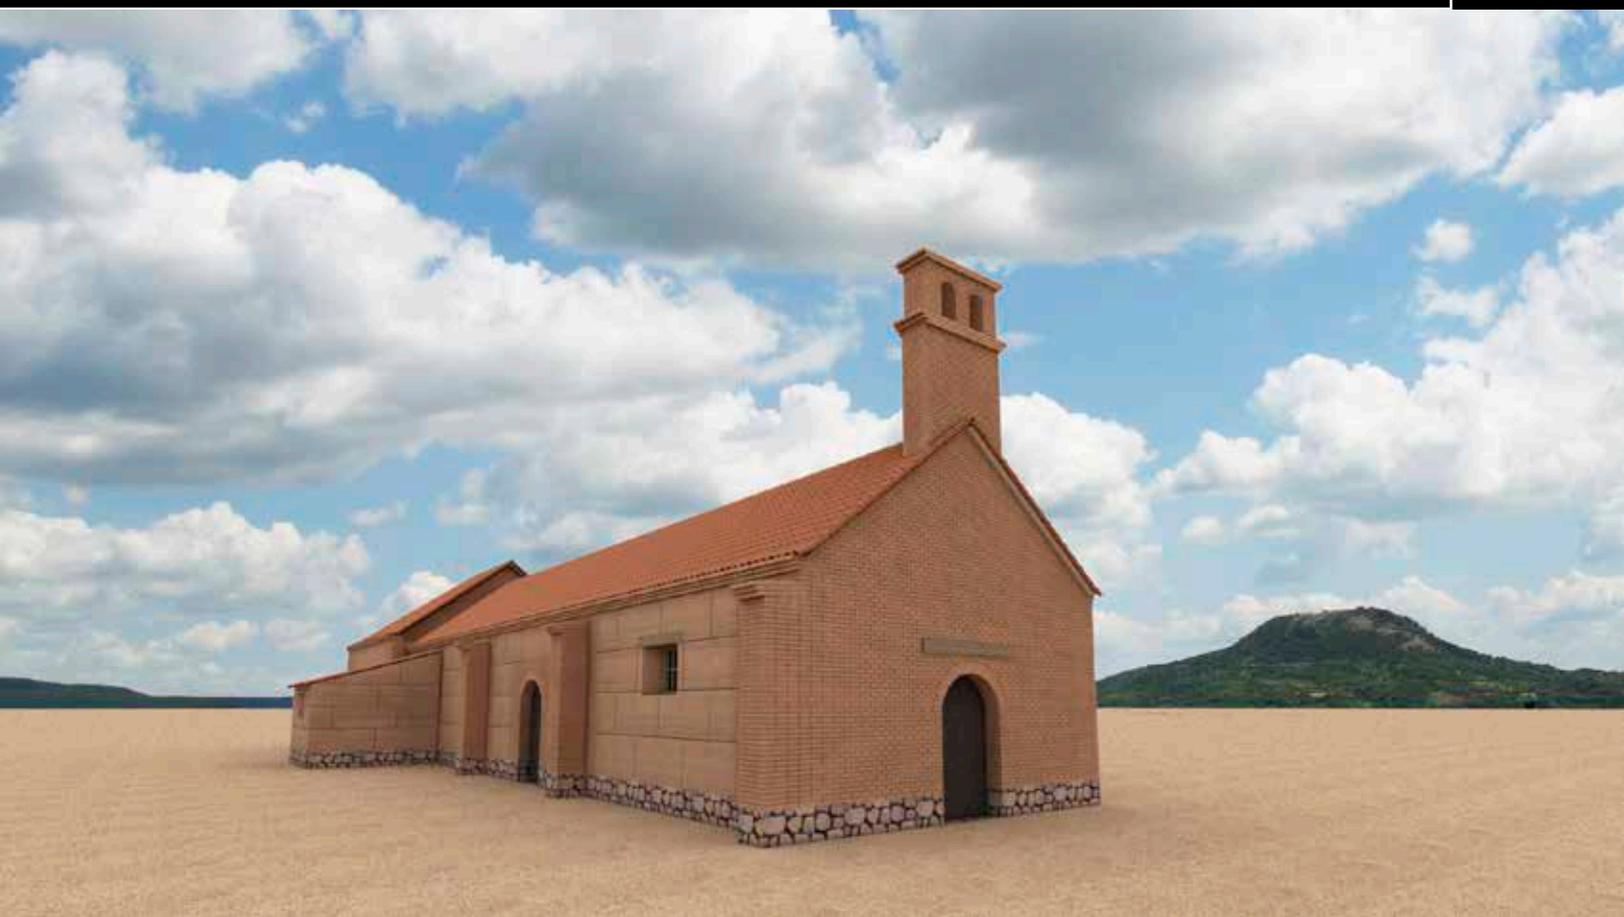
*Reconstrucción de la iglesia de los
pueblos de la corona real según la
descripción en el contrato
Fotografía:
Erika Mora (2015)*

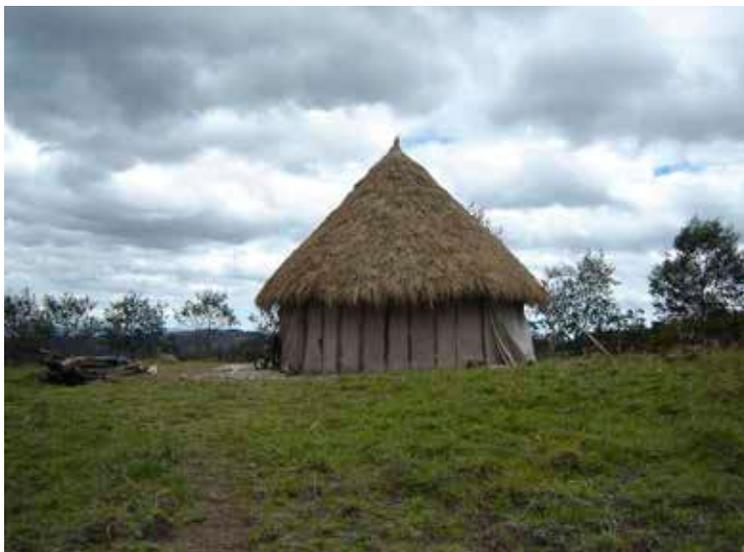
Figura 1.
Ejemplo de construcción tipo ramada actual, según se describe en el periodo colonial
Fuente:
elaboración propia (2011)

Con ello lograrían, si acaso, la existencia de una ramada (figura 1), lo que caracterizaba la fase misional; de estas no se hallaron referencias precisas, y lo alusivo al respecto es la inexistencia de iglesia, e incluso de doctrina. Sin embargo, no puede descartarse su existencia, pues a pesar de que la parquedad de los documentos de visitas de aquel periodo no permite definir con claridad su presencia, no puede generalizarse bajo el rótulo de la desobediencia de los encomenderos la situación de un cuarto de siglo, lo que hace necesario profundizar para caracterizar la materialidad en aquel momento, donde están las respuestas para la valoración de la materialidad prehispánica. Por su parte, en los pueblos de la corona real comenzaron a construirse algunas de estas casas, de las cuales se reportaba su mal estado en la siguiente etapa³.

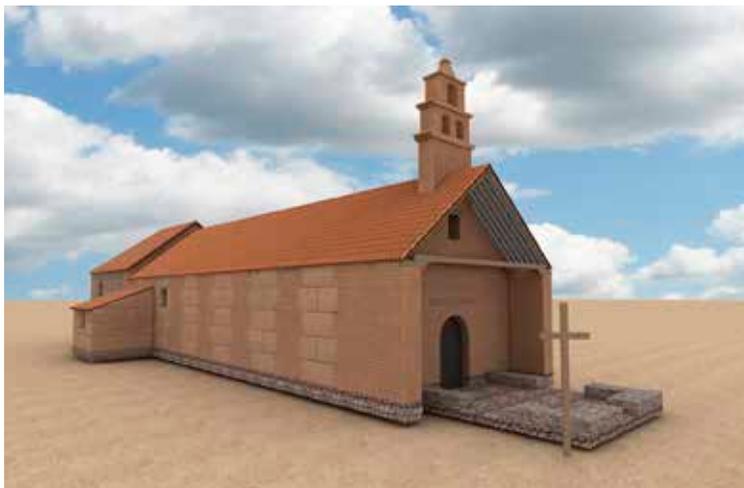
Fuente:
Erika Mora (2015)

Figura 2.
Reconstrucción de la iglesia de los pueblos de la corona real según la descripción en el contrato

La expedición de un documento oficial con las condiciones para la construcción de las iglesias de los pueblos de la corona real, destinadas en principio únicamente a Cajicá y Chía-Pasca-Saque (Archivo General de la Nación, 1579b) (figura 2) y otras en las últimas décadas del siglo XVI como la de Tunjuelo (Archivo General de la Nación, 1580) (figura 3), aportaría de manera explícita la mayoría de los capítulos de obra, para materializar los conceptos de decencia, suficiencia y perpetuidad de las iglesias, tratando de poner fin a las interpretaciones diversas y a los resultados heterogéneos (figura 3).

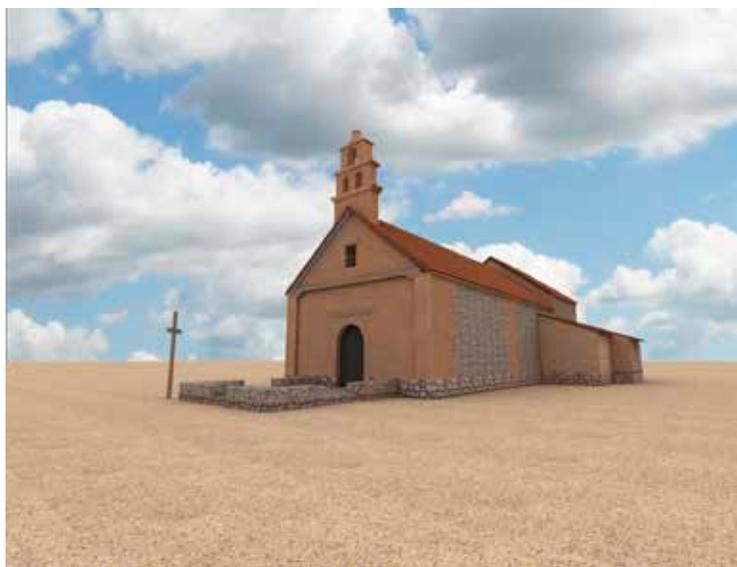
Fuente:
Erika Mora (2015)

Figura 3.
Reconstrucción de la traza de la iglesia de Tunjuelo a partir del contrato

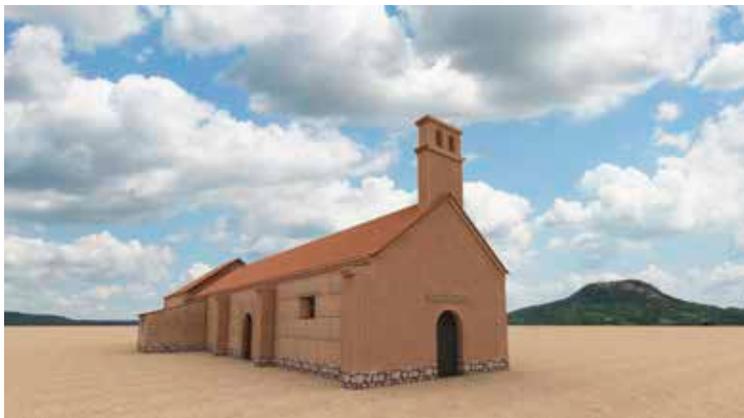
Fuente:
Erika Mora (2015)

Figura 4.
*Reconstrucción de
la iglesia de Sora-
Furaquirá y Motavita
a partir del contrato*

Una de sus primeras trazas surgiría el 28 de octubre de 1599 para Sora, al hallar una iglesia de bahareque y paja, así que el 30 de octubre de 1599 (Archivo General de la Nación, 1599a) emite desde Furaquirá el auto de población destinando un lugar para la iglesia y la plaza y comisionando para ello a un poblador como responsable de hacer cumplir lo ordenado. Este documento es de especial relevancia puesto que Henríquez involucra ineludiblemente al cura, al corregidor y a los indios en el proceso, tratando de asegurar que esta vez sí se cumpliera, ordenando verificar la disponibilidad de los materiales en el entorno, algo que al parecer solo haría algunas veces. Desde Sora, el 30 de octubre de 1599 mandaría pregonar las obras convocando para ello a todos los albañiles y carpinteros que se quisieran hacerse cargo, mediante posturas que serían adjudicadas por vía de remate cambiando así también la forma en que se venía trabajando. Después de revisar la situación, se apresuraría a agregar varios pueblos para conformar uno más grande como le había sido ordenado, y establecería la traza y condiciones que tendría la iglesia, formulando la que podría ser la primera traza de Luis Henríquez para el nuevo pueblo de Sora-Furaquirá-Capitanejo de Motavita, el 13 de noviembre de 1599 (Archivo General de la Nación, 1599b) (figura 4).

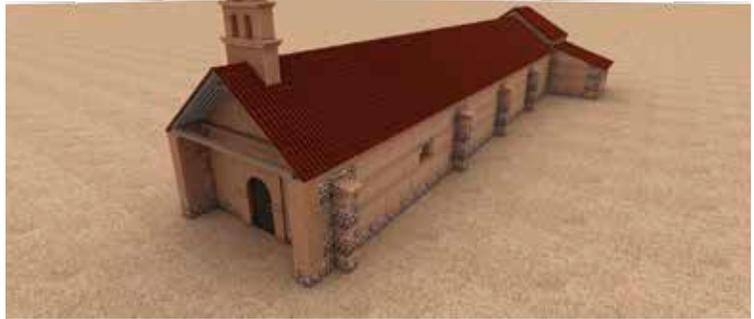
Figura 5.
Reconstrucción de la iglesia de Ubaté según el contrato
Fuente:
Erika Mora (2015)

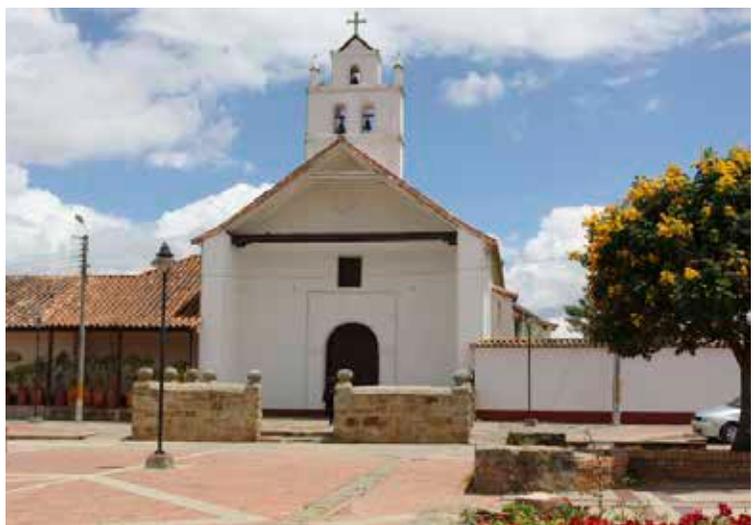
Figura 6.
Iglesia de Oicatá-Boyacá
Fuente:
elaboración propia (2011)

cambiar las trazas que había dado para algunas anteriores a la gestión de Cucunubá, incluso en pueblos de la corona real, operando transformaciones formales y de materialidad; varios casos mostrarían el interés de mejorar la calidad y favorecer una rápida construcción de las iglesias (Archivo General de la Nación, 1600d) (figuras 6 y 7).

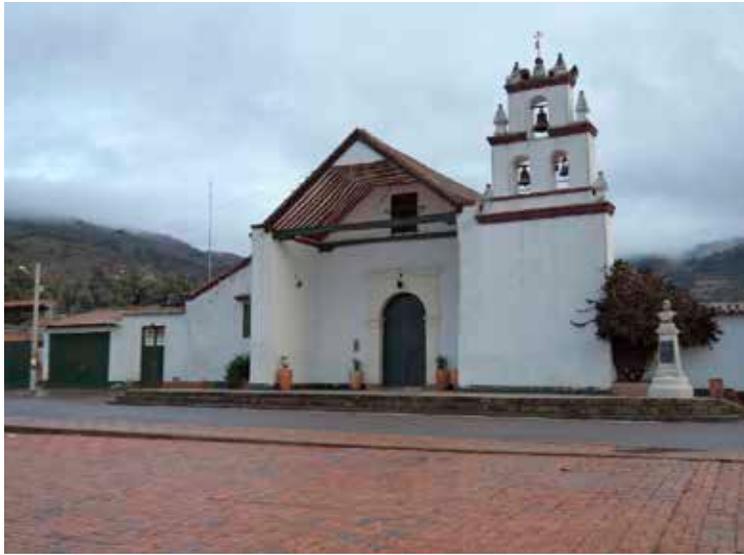
Figura 7.
Iglesia de Cucaita
Fuente:
elaboración propia (2009)
