Arquitectura virreinal en el Valle de Sondondo (Ayacucho, Perú)

Adriana N. Scaletti Cárdenas

Viceregal Architecture in the Valle de Sondondo (Ayacucho, Perú)

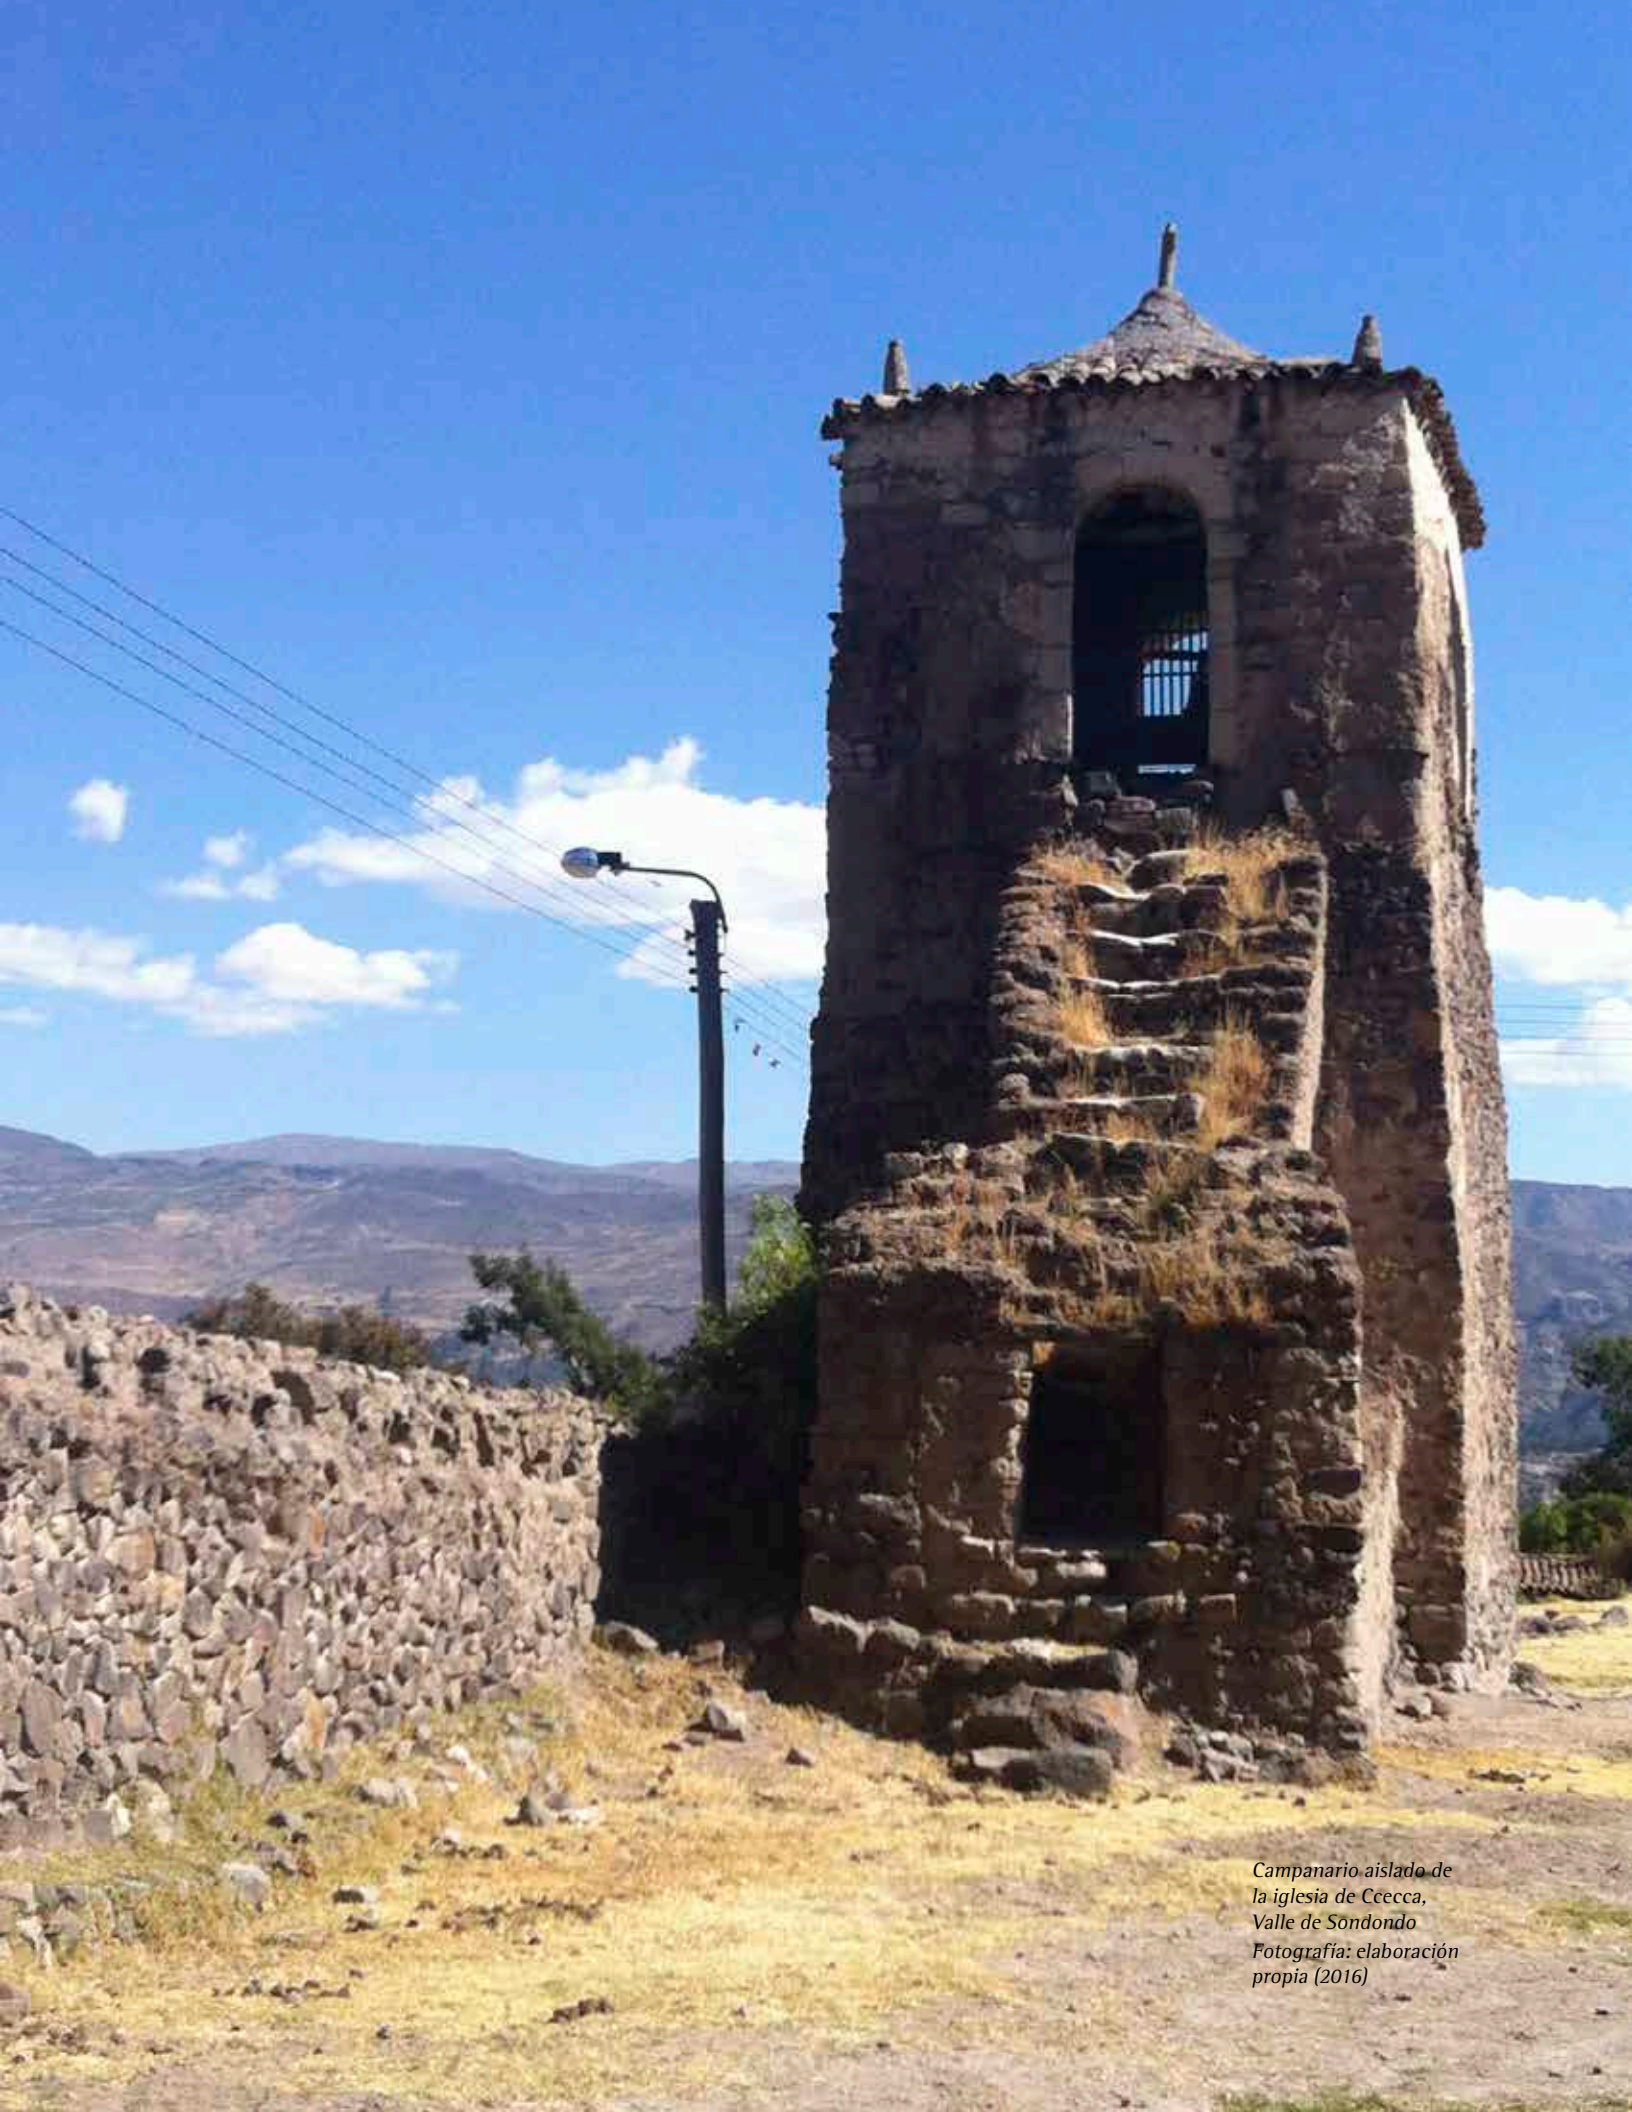
*Campanario aislado de
la iglesia de Ceecca,
Valle de Sondondo
Fotografía: elaboración
propia (2016)*

La advocación moderna de esta iglesia corresponde a San Pedro y San Pablo. La expresión local asegura que “el Sondondo es hijo de Ccecca”, y efectivamente las características del conjunto permiten considerar muy posible que se trate de la fundación más antigua del valle. En ese sentido resultan determinantes la presencia de elementos como los poyos que discurren a todo lo largo de los lados de la nave en el interior, la cubierta en vigas rollizas y tejas, y sobre todo la existencia de la excepcional torre campanario exenta, en el extremo del espacio delimitado del atrio-cementerio. Al igual que en Aucará, la iglesia presenta un ábside ochavado. No se conserva un púlpito, ni ha sido posible saber si existió o no. No tuvo nunca coro alto. La fachada ha sido muy modificada.

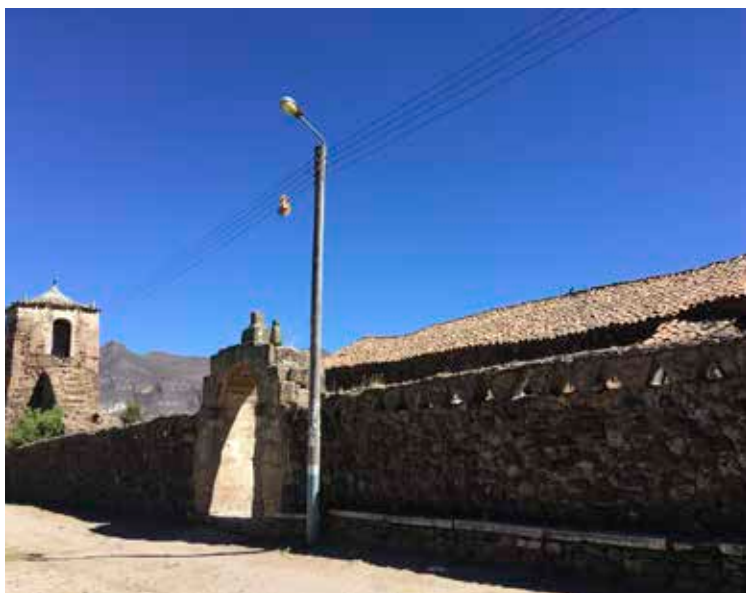
Figura 1.
Muro pretil del conjunto de la iglesia de Ccecca, valle del Sondondo
Fuente:
elaboración propia (2017)

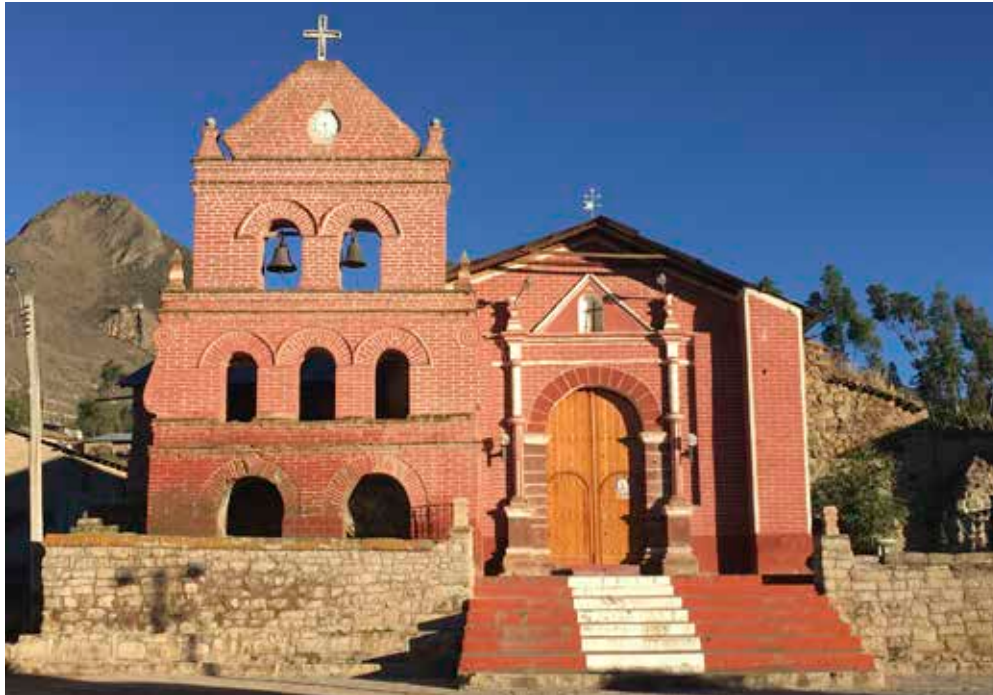
Figura 2.
Fachada de la iglesia de Cabana con su espadaña
Fuente:
elaboración propia (2017)

Esta iglesia, originalmente intitulada a San Cristóbal, resulta notable sobre todo por dos aspectos: su gran espadaña, y la copiosa pintura mural que se conserva en su interior. La primera es el único importante ejemplo remanente del tipo que existe al presente en el valle, y podemos presumir que se trata de un elemento original, no solamente por su diseño y configuración, sino además por el material —piedra y ladrillo, sin presencia de cemento— que resulta visible¹⁰. De lo segundo resulta particularmente interesante la inscripción que fecha la reconstrucción del edificio, que comienza en 1710, con lo que se entiende que existía un edificio anterior en el siglo XVII. Existe además un complejo motivo decorativo de tarjas con inscripciones latinas, más reciente, que rodea un pequeño retablo en una capilla adosada.

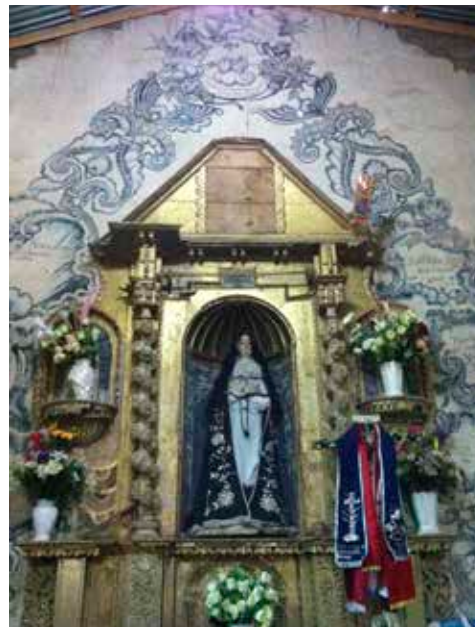
Figura 3.
Detalle interior de la iglesia de Cabana, retablo y pintura mural
Fuente:
elaboración propia (2017)

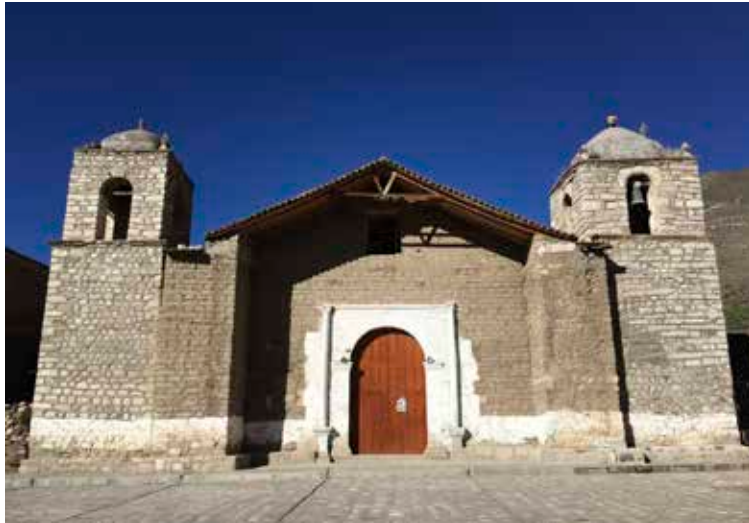
Figura 4.
Fachada principal de la iglesia de Aucará, con campanarios de torres gemelas
Fuente:
elaboración propia (2017)

En el Sondondo, solo la iglesia de Aucará presenta un doble campanario. Los otros ejemplares estudiados cuentan uniformemente con una única torre, con la notable excepción de Cabana, que tiene una espadaña, un modelo anterior para solucionar esa necesidad específica, como señalan tanto Mesa y Gisbert (1985) como San Cristóbal (1996, p. 129)⁹. El otro caso notable es el campanario de Cecca, aislado y con una elegante escalera de acceso a eje, en obra. Ambos ejemplos son testimonio de la antigüedad de las construcciones originales, a pesar de las modificaciones sufridas en el tiempo.

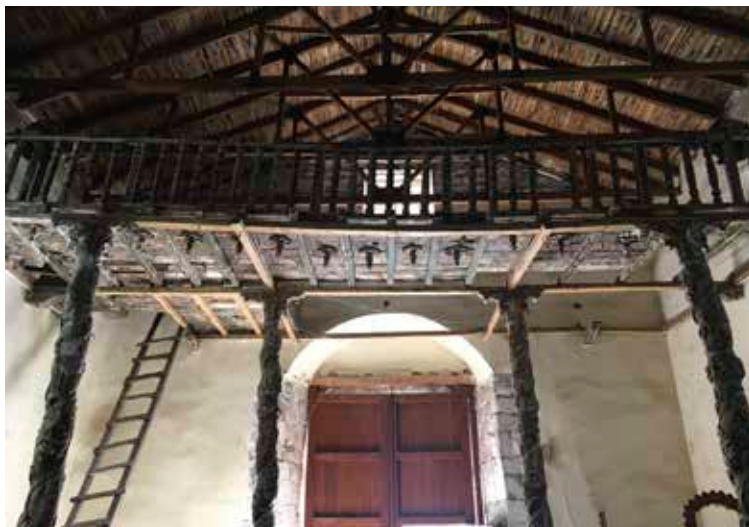
Figura 5.
Interior de la iglesia de Aucará, mostrando el coro alto en madera
Fuente:
elaboración propia (2017)

Se trata de un edificio mantenido con cuidado, donde se ha buscado preservar las características tradicionales de la construcción a pesar de las renovaciones. Son importantes aquí las dos torres campanario (las únicas del valle que siguen el modelo pareado de Huamanga, aunque se trata de cubos más macizos que los de la capital departamental) y el coro alto en madera rolliza, donde los troncos de los árboles utilizados presentan una deformación tendencialmente torsional que se ha aprovechado para crear la impresión de columnas salomónicas. Esta madera está, además, profusamente pintada, lo que deja abierta la posibilidad de la utilización del color en la carpintería en las iglesias más ricas del valle.

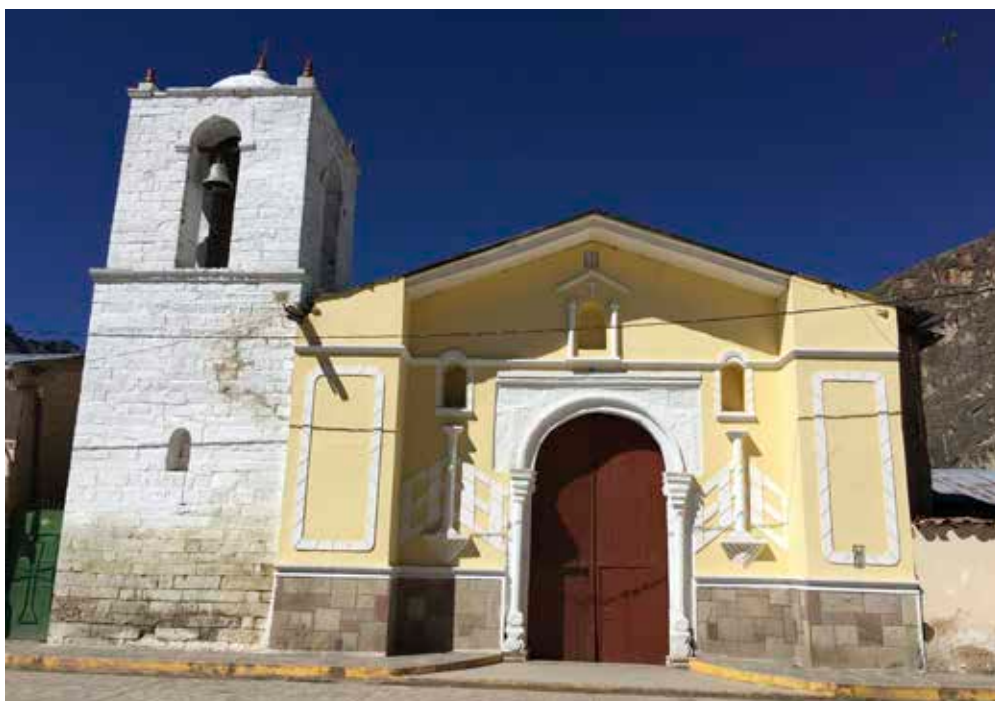
Figura 7.
Fachada de la iglesia de Andamarca

La Santísima Trinidad de Andamarca es la vice-parroquia del valle, fundada posiblemente en la última década del siglo XVII. En 1931 se “rehizo” la torre campanario, según la inscripción presente en esta. Hacia 1956 se hicieron otras importantes renovaciones, entre ellas el cambio de la cubierta de teja —aparentemente caída— por calamina. La población consultada asegura que en ese momento se realizó también el traslado del púlpito, y se cambió el lado según las instrucciones del Concilio Vaticano II, pero debe tratarse de una confusión puesto que dicho concilio se realizó un lustro después.

La fachada ha sido igualmente modificada, y decoración con molduras, sustancialmente planas, agregada al imafrente.

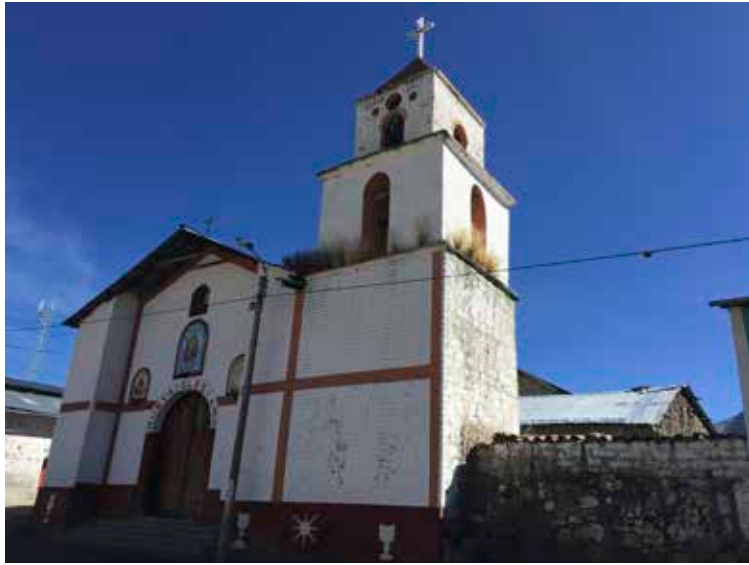
Figura 8.
Fachada de la
iglesia de Chipao
Fuente:
elaboración propia (2017)

El templo de Santiago Apóstol de Chipao ha sido extraordinariamente modificado. Los anchos muros laterales que se proyectan a la fachada permiten especular sobre la configuración similar a las otras iglesias del valle en cuanto a la sensación de “arco cobijo”, pero la nueva cubierta no ha sido construida con suficiente alero como para que esta percepción funcione.

La modificación más llamativa se ha dado en la torre campanario, con la adición de un cuerpo sobre el de las campanas, que distorsiona completamente la estructura formal del elemento.
