La conservación del patrimonio arquitectónico a partir del tipo. El caso de Santa Cruz de Mompox*

Conservation of the Architectonic Heritage from the Type. The Case of Santa Cruz de Mompox

Carmelo Sergio Chirivella Espuig^a

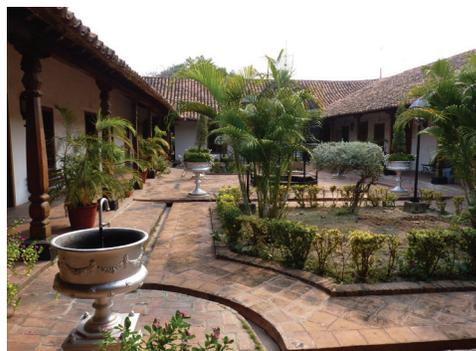
Figura 4.
Vista desde el patio de la Casa de la Cultura hacia la crujía frontal del inmueble
Fuente:
elaboración propia

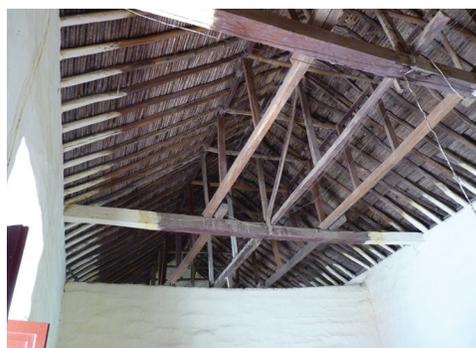
Figura 5.
Vista de estructura en par y nudillo en arquitectura doméstica de Mompo
Fuente:
elaboración propia

ladrillo, pegados con argamasa de cal y arena, de espesores variables que oscilan entre los 40 y 70 cm, conforman las estructuras verticales de carga sobre los que se apoyan los elementos de madera que conforman la estructura de soporte del plano de cubierta. Par y nudillo, hilera, tirantes y estribado definen la técnica constructiva de la estructura de madera de la cubierta, dependiendo de la distancia a cubrir. El tablero inclinado de las cubiertas se resuelve con tabla, en las más ostentosas, y con “vara de lata”³ el resto, y soportan un acabado en teja curva de barro sobre mortero de cal y arena.

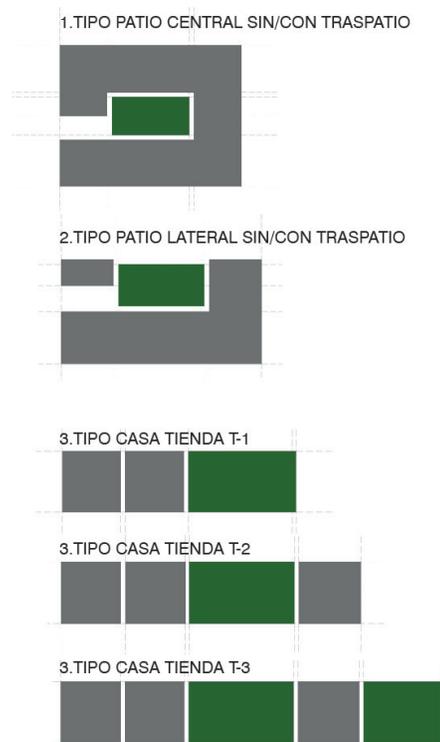
Figura 6. Esquema del tipo arquitectónico de la arquitectura tradicional de Mompox según la Reglamentación Urbana aprobada mediante el Acuerdo n.º 1 de 1994. Nota. Verde, área libre; gris, área ocupada. Fuente: elaboración propia

El documento del Acuerdo n.º 1 establece los siguientes tipos para la arquitectura tradicional del periodo colonial de conservación del sector antiguo de Mompox:

Los dos primeros, correspondientes a patio central y patio lateral, conforman una construcción que se desarrolla alrededor de un patio mediante “crujías” o núcleos básicos habitacionales. El patio como elemento principal, además de estructurar la disposición de las unidades básicas, sirve de elemento regulador del uso de las estancias. Los espacios más exteriores responden a un uso social, casi solemne en algunos casos, mientras que los espacios interiores albergan las actividades más privadas de la cotidianidad residencial.

Estos tipos se subdividen, a su vez, dependiendo de la existencia de traspacios. Con estas

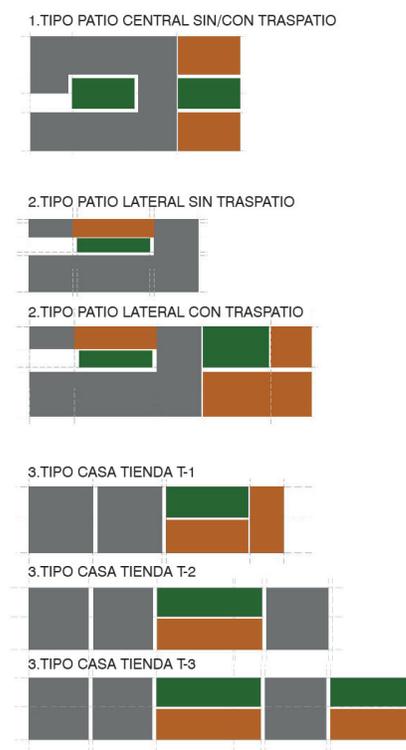
Figura 7.
Esquema de ampliaciones permitidas según la Reglamentación Urbana aprobada mediante el Acuerdo n.º 1 de 1994

Nota. Verde, área libre; gris, área ocupada existente; ocre, ampliación permitida

Las posibles ampliaciones de los inmuebles de conservación, permitidas en su momento por el Acuerdo n.º 1, se establecen teniendo como hoja de ruta la configuración del tipo, y se explican del siguiente modo: en inmuebles correspondientes al tipo de “patio central” y “patio lateral”, se permiten las ampliaciones en superficie en el caso que exista traspatio, de acuerdo al desarrollo en torno a patio posterior en L o C, según el caso. De no existir traspatio, la ampliación en primer piso se da en inmuebles de tipo “patio lateral” con accesoria, ya que, por dimensiones y ubicación de acceso, es posible la transformación de tipo de patio lateral a patio central. Estas intervenciones respetan anchos de crujía existentes, tamaños de patio tradicionales y empates de nuevas construcciones con existentes.

Por su parte, respecto a las ampliaciones en las “casa tienda”, encontramos tres posibilidades según la profundidad del predio y el número de crujías o núcleos básicos paralelos al frontal. El esquema se repite en las tres opciones, y consiste en disponer una crujía perpendicular a las frontales, asegurando, en cualquier caso, una dimensión mínima del patio.

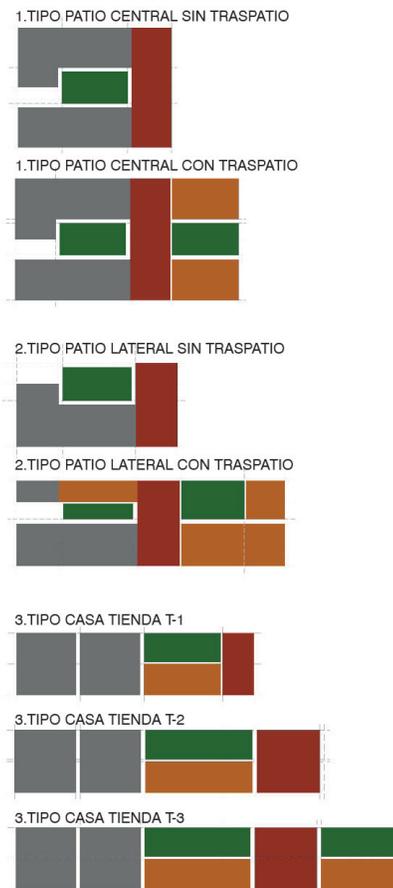
Figura 8. Esquema de ampliaciones permitidas según la Reglamentación Urbana aprobada mediante el Acuerdo n.º 1 de 1994. Nota. Verde, área libre; gris, área ocupada existente; ocre, posibilidad de ampliación; rojo, sobreelevación permitida. Fuente: elaboración propia

Según el Acuerdo n.º 1, las sobreelevaciones solo se permiten en el núcleo básico o crujía interior paralela a la frontal. Esta directriz se repite en cada uno de los tipos, tal como se señala en los esquemas a continuación.

En el Plan Especial de Manejo y Protección se permiten las sobreelevaciones en todas las crujías construidas a excepción de la frontal, sin sobrepasar, en ambos casos, la altura máxima de cumbre de la unidad habitacional que conforma fachada, como ya se adelantó en la transcripción del articulado. Antes de analizar la pertinencia de este modo de ampliación permitido en los marcos normativos expuestos, tal como se mencionó anteriormente, en la definición del tipo arquitectónico, además de la disposición u organización en planta de las unidades básicas habitacionales, resulta clave la consideración de aspectos como la escala, tanto de las unidades básicas como de la relación entre ellas, principalmente en lo que respecta a la relación de su altura con la dimensión del patio.

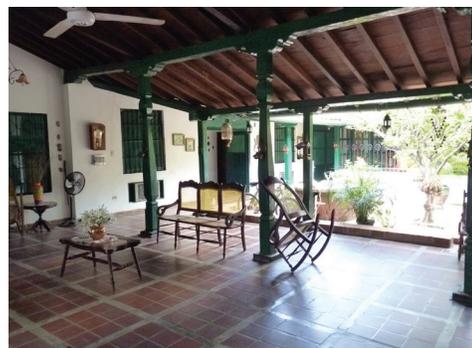
Figura 9. Vista desde el patio hacia la doble crujía en inmueble tradicional ubicado en el sector antiguo de Mompo. Fuente: elaboración propia

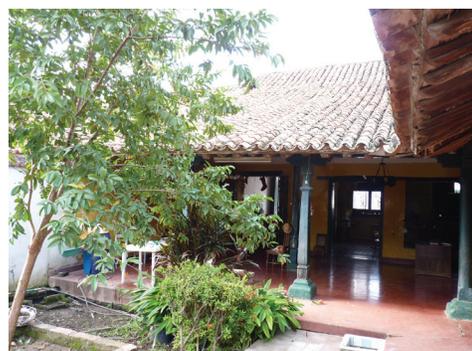
Figura 10. Vista de estancia en doble crujía en inmueble tradicional ubicado en el sector antiguo de Mompo. Fuente: elaboración propia

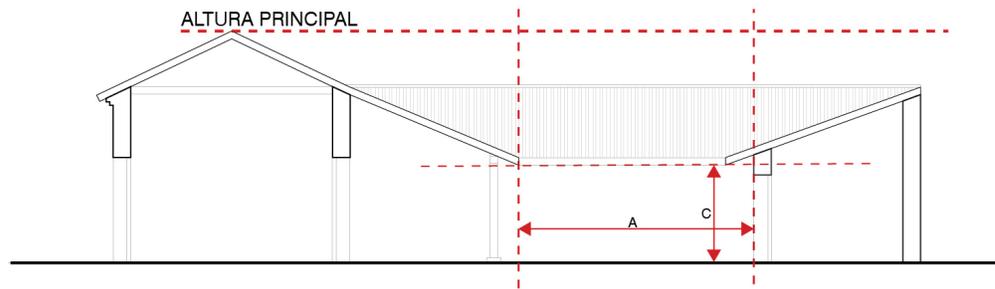
Figura 11.
Esquema de relación
típica a $\min = 2c$ de
dimensión de patio y
altura de construcción
que lo conforma
Fuente:
elaboración propia

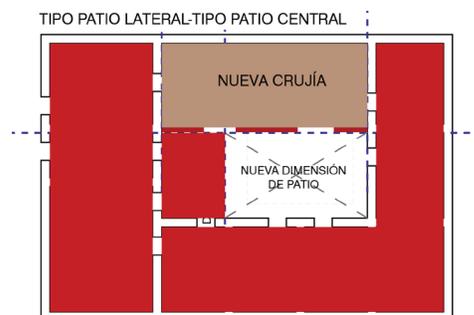
Figura 12.
Esquema de
implantación de
ampliación para
inmuebles de tipo
“patio lateral”. La nueva
crujía modifica el tipo
inicial que pasa a ser
de “patio central”
Fuente:
elaboración propia

Es claro que tanto en el Acuerdo n.º 1 como en el PEMP, en lo que respecta a las ampliaciones permitidas, se pasa de un tipo de patio lateral a tipo central, y de un inmueble “casa tienda” a patio lateral, si el ancho del predio es tal que puede aparecer un cuerpo construido lateral.

inmuebles del tipo “patio lateral” se revierte al pasar de nuevo al tipo de “patio central”, consecuencia de la adición de una nueva crujía lateral. En tal sentido, la reflexión debe ir encaminada a identificar hasta qué punto se admite la disminución progresiva del patio y de los núcleos habitacionales, sin que se vean alterados los valores patrimoniales del inmueble.

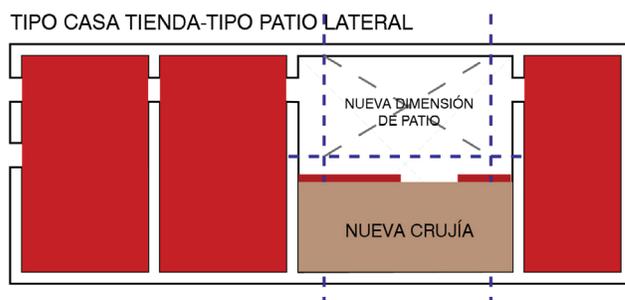
Figura 13.
Esquema de
implantación de
ampliación para
inmuebles de tipo
“casa tienda”. La nueva
crujía modifica el tipo
inicial que pasa a ser
de “patio lateral”
Fuente:
elaboración propia

Respecto a la transformación de la “casa tienda”, además de que se abre paso a la reducción del patio y la aparición de núcleos habitacionales mínimos, se rompe el vínculo con el carácter comercial con que surge este tipo de edificaciones, y que constituyen un testimonio vivo de la relación de Mompox con el río Magdalena y su arraigada vocación mercantil, que otrora le significaron convertirse en uno de los centros de mayor importancia económica, política y administrativa de la Nueva Granada.

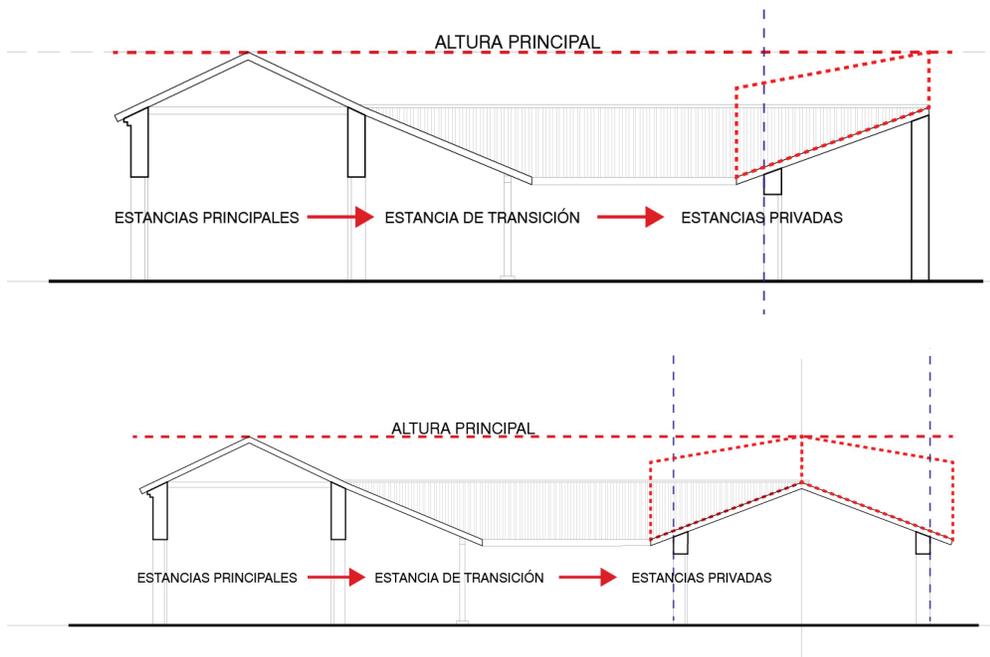
Figura 14. Esquema de sobreelevación de la crujía posterior paralela a la frontal permitida tanto en el Acuerdo n.º 1, como en el Plan Especial de Manejo y Protección, siempre y cuando no sean inmuebles esquineros
 Nota. El esquema se aplica a inmuebles tipo "casa tienda", "patio lateral" y "patio central"
 Fuente: elaboración propia

En ampliaciones, la afectación se dará en los empates con las construcciones existentes, donde es más grave cuando se evalúan las sobreelevaciones, ya que estas llevan implícitas prácticamente la demolición de la edificación existente a sobrellevar. Según el Acuerdo n.º 1, se permiten las sobreelevaciones en las crujías posteriores paralelas a la frontal, generando la aparición de empates que necesariamente obligan a desmontar las cubiertas de las crujías laterales. Así mismo, las pendientes de las cubiertas tradicionales son susceptibles de modificación al necesitar una altura mínima habitable para el segundo piso, y tener la altura máxima establecida por el cuerpo frontal.

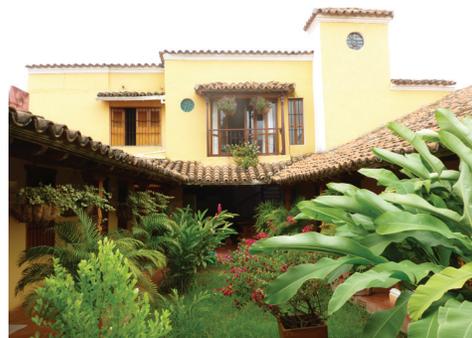
Figura 16. Vista de sobreelevación en crujía posterior en inmueble ubicado en el sector antiguo de Mompox. Se encuentra clasificado como de nivel 2 de conservación en el Plan Especial de Manejo y Protección, y como tipo de "casa tienda" en el Acuerdo n.º 1, según el plano R-2 "Monumentos y Clasificación Tipológica Residencial"
 Fuente: elaboración propia

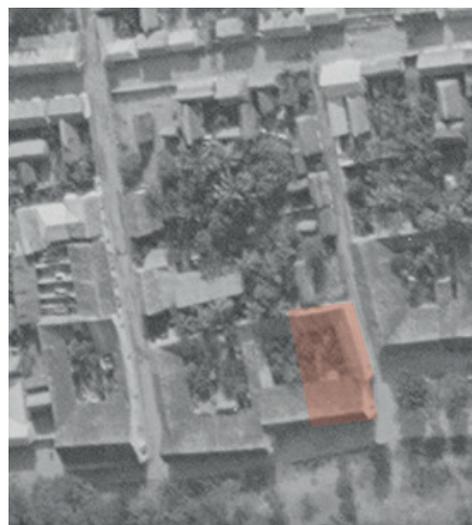
Figura 17. Foto aérea del inmueble de la izquierda donde se evidencia su estado en 1955. Después de la subdivisión se amplía mediante crujía lateral para posteriormente incluir una sobreelevación de la crujía posterior. La intervención de sobreelevación implica prácticamente la demolición de la crujía posterior
 Fuente: IGAC

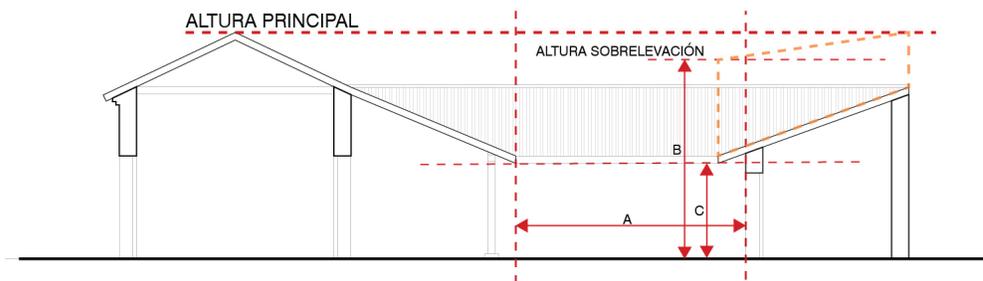
Figura 18.
Esquema de transformación de relación espacial entre largo de patio y alto de crujía posterior. Del $a = 2c$ se pasa a un $a = b$
Fuente: elaboración propia

Con las sobreelevaciones se altera la relación entre altura de las crujías y su uso, pues modifican la jerarquía tradicional de cuerpos construidos que respondían al uso al que estaban destinados. La gradación característica que va desde lo más público a lo más privado, y que sucede en la medida que se adentra en el inmueble, se modifica por completo con las sobreelevaciones, y es mayor el problema en la normativa vigente que establece el PEMP, que las permite en la totalidad del inmueble a excepción de la crujía frontal.
