## La intervención patrimonial vs. la contratación pública: desafíos y soluciones encontradas durante la intervención de un BIC en el centro de Bogotá\*

Heritage Intervention vs. Public Contracting: Challenges and Solutions Encountered during the Intervention of a BIC in Downtown Bogotá

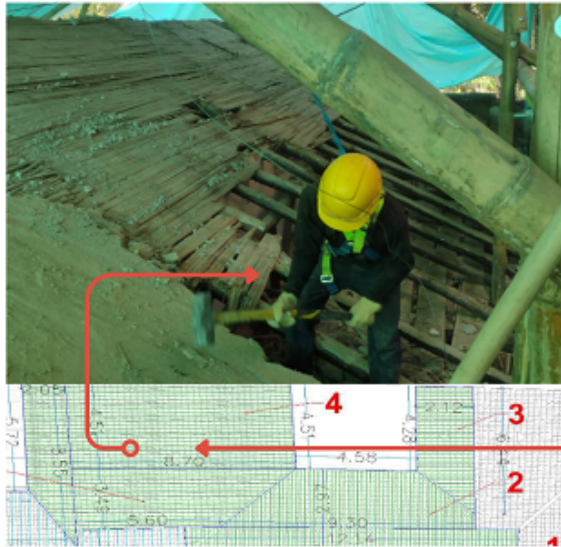
Desmonte cubierta original

Intervención de acuerdo a los criterios técnicos preestablecidos

En las tres figuras se evidencia la evolución de los parámetros establecidos inicialmente en las especificaciones técnicas para soporte, si bien durante la ejecución de la obra surgieron nuevas condiciones técnicas que pudieron materializarse gracias al carácter formal final de los elementos en madera, como el modo en que se dispusieron y en general la manera como se desarrolló todo el proceso constructivo con la aplicación de las técnicas más tradicionales por parte de los artesanos.
