## Marcas de cantería y signos cruciformes en la iglesia Santa Ana de Yauri, provincia de Espinar (Cusco, Perú)\*

Stonework Marks and Cruciform Signs in the Santa Ana Church of Yauri, Province of Espinar (Cusco, Peru)

Raúl Carreño-Collatupa<sup>a</sup>

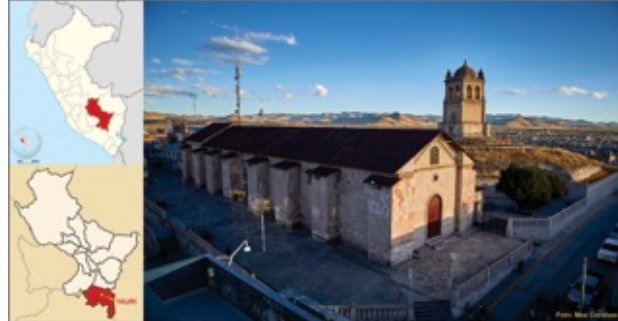
FIGURA 1.  
Ubicación y vista general del templo de Santa Ana de Yauri  
Fuente: Max Corahua P. (s. f.).

El edificio, de una sola nave, es de planta rectangular de unos 75 m de largo por unos 10-11 m de ancho interior y un ancho externo de más o menos 15 m, con ocho pares de sólidos contrafuertes y dos pequeños recintos laterales adosados a los extremos de la pared posterior o de epístola: el baptisterio, entre los dos primeros contrafuertes próximos a la entrada de pies, y la sacristía, al costado del altar mayor, entre el último par de contrafuertes. Su eje longitudinal sigue una orientación NO-SE, por lo que su fachada principal mira al noreste, lo cual descarta cualquier pretendida asociación con “alineaciones” astronómicas u otras invenciones tan de moda en los últimos tiempos.

muralla. Más o menos a un metro por debajo de cada esfera existe una especie de gárgola en forma de canaleta, en extraña disposición invertida. No hay indicios de que drenen aguas pluviales, quizás porque durante la restauración no se tomaron las precauciones de diseño necesarias; en cualquier caso, quizás estaban destinadas al alivio de subpresiones (Figura 1).

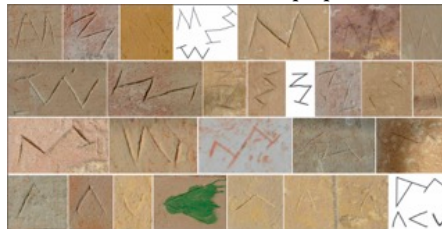
FIGURA 6.

Marcas tipo Ya-6, Ya-7, Ya-8, Ya-9

Se han determinado 24 tipos genéricos de marcas en esta iglesia de Yauri, adscritos a dos grandes grupos: alfabéticos (o asimilables a ellos) y geométricos. Los de carácter alfabético (Ya-1 a Ya-13), u otros más complejos que tienen un signo alfabético como patrón generador (como los que tienen de base una W a la que se han agregado uno o dos apéndices), son las letras N, M, A, X, V, W, p, d (estos dos últimos se consideran un mismo modelo, Ya-12, pues, al ser minúsculas, la p invertida resulta siendo una d, y viceversa); a ellos se agregaría el modelo Ya-14, calificable como intermedio, un gancho tipo garabato que bien podría tomarse como una S.

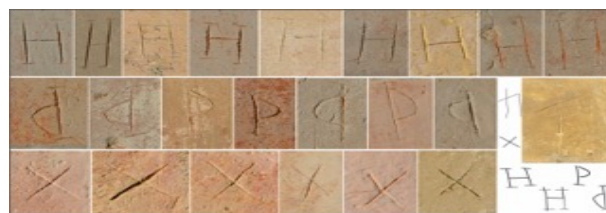
FIGURA 7.

Ejemplos de marcas tipo alfabético, modelos Ya-10, Ya-11, Ya-12, Ya-13

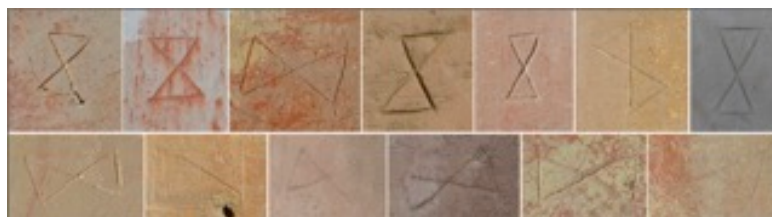
FIGURA 12.

Ejemplos de marcas de tipo geométrico, modelo Ya-21 (triángulos opuestos por el vértice)

En cuanto a los signos de tipo geométrico (Ya-15 a Ya-24), se tienen patrones de círculo, semicírculo, cuadrángulo, triángulo, doble triángulo (dos variantes: triángulos opuestos por el vértice y triángulos yuxtapuestos) y líneas paralelas o solitarias. De estas últimas puede decirse que constituyen una rareza pues, normalmente, por su simplicidad, no son usadas como marcas, dado que pueden ser confundidas con cualquier trazo o accidente de labrado; se confirma que, en este caso espinareense, dichas líneas corresponden

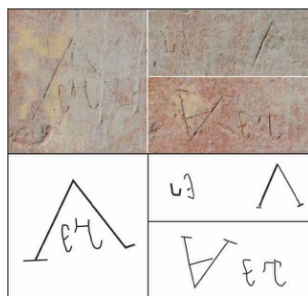
FIGURA 13.  
Los tres ejemplares con doble marcado  
Fuente: elaboración propia.

Tres ejemplares en sillares próximos entre sí llaman la atención por contener un doble marcado, de modo que a las dos V y una A invertidas como marca principal se les ha agregado lo que parecen unas iniciales, probablemente una E y una T, que son claras en dos especímenes (una dentro de la V y otra al costado de la A) y menos discernibles en el tercer espécimen, otra V, donde el signo adicional está más alejado, la probable E está en posición especular invertida y de la posible T solo se distingue una parte del apéndice inferior, que se asemeja a una U incompleta.

Tanto el tipo de surco como la pátina hacen pensar que los dos componentes de estos grabados no son diacrónicos, a lo cual se suma el hecho de que en los surcos se observa la pintura roja con que se embadurnó la pared. De ser posteriores, los surcos de estos signos no tendrían esa pintura, como ocurre con los grafitos modernos o los rayados accidentales producidos durante la reciente “restauración”.

Para la citada iglesia chumbivilcana, Gutiérrez (1987, p. 121), además de “signos derivados provenientes quizás de varios integrantes de una misma familia de canteros”, da cuenta de “signos dobles producto posiblemente del trabajo de dos canteros en una sola piedra”. Esto podría interpretarse como una prueba de fraude, pero sería difícil que ello fuese admitido por los responsables de la supervisión, exceptuando la eventualidad de un conchabamiento de estos con los canteros. Por nuestro lado, proponemos que más bien podría tratarse de un doble marcado que involucra la marca misma del cantero y la marca del comitente o donador. Para el caso de Yauri esta opción parece más viable, por cuanto involucra iniciales, es decir, un nombre que, de algún modo, sería identificable por los vecinos y contemporáneos de la persona benefactora (Figura 13).

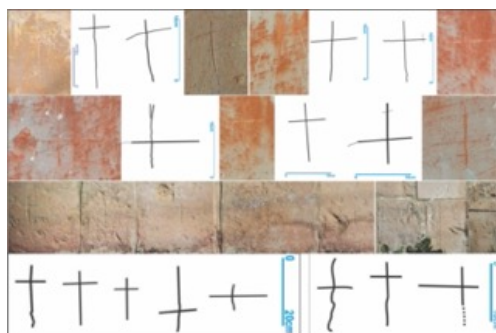
FIGURA 14.  
Cruces latinas

Como ya se indicó, son distinguibles tres grupos genéricos: latinas, potenziadas y griegas. Hay 15 ejemplares de cruces latinas, 3 de ellas volcadas (cruces nórdicas o escandinavas) y 2 de cabeza (cruces de san Pedro) (Figura 14).

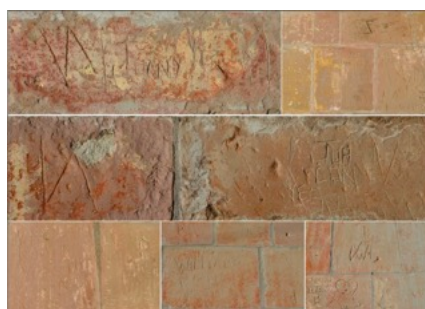
FIGURA 18.

Ejemplos de grafitos vandálicos

A este atentado de carácter “oficial” se suma una permanente y muy destructora intervención juvenil, que ha dejado una enorme cantidad de grabados y grafitos con nombres, declaraciones de amor y rayados de diversa índole, muchos sobrepuestos a los antiguos signos lapicidas (Figura 18). Esto se ve facilitado por el carácter mollar de la toba, una roca muy suave, y la falta de protección de los muros o, al menos, de una campaña informativa que advierta sobre el carácter patrimonial de esos grabados. También el personal técnico de la entidad tutelar de la cultura nacional tendría que ser informado al respecto, para que sus futuras intervenciones no impliquen, como hasta ahora, el daño o destrucción de tales expresiones, que, a pesar de su aparente insignificancia, también constituyen un valioso legado cultural.
