Bóvedas de madera y bahareque en iglesias coloniales bogotanas. Estudio de cuatro iglesias del siglo XVII*

Bóvedas de madera y bahareque en iglesias coloniales bogotanas. Estudio de cuatro iglesias del siglo XVII

El artículo se elabora a partir de la investigación desarrollada en el año 2008 cuyo objetivo era Realizar un análisis del sistema estructural de las bóvedas de las cuatro iglesias seleccionadas, identificando las características, propiedades, y formas de empleo en construcciones patrimoniales, a través de dos métodos: analítico y experimental.

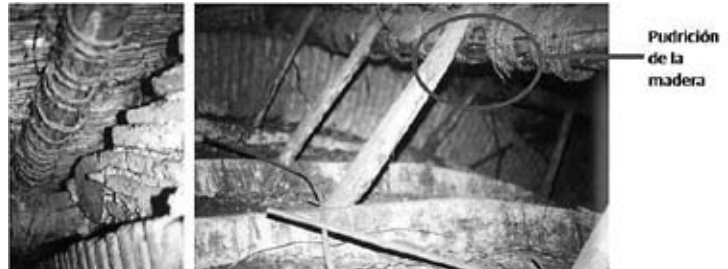
Figura 9: (a) deterioro de los amarres, (b) pudrición de las vigas.

La inspección de las bóvedas mostró que presentan ataque biológico —Polillas, termitas, hongos, comején, gorgojo—, causando deterioro y destrucción de la madera. Otra característica de estas estructuras es que las uniones se encuentran en mal estado, especialmente los elementos que deben soportar tensiones. Estructuralmente algunos puntos presentan cizallamiento en sus elementos, lo que indica falla por tensión o torsión. Algunas secciones de estas estructuras

En la iglesia de San Ignacio la bóveda muestran que el tramo más afectado por ataque biológico es el 6. Este tramo es el de manufactura más reciente y donde se emplearon maderas de origen distinto al del resto de la bóveda. En cuanto los tramos de uno a cinco —bahareque— se encuentran en mejor estado ya que la protección de argamasa sobre las cañas y el cuan han mantenido protegido los elementos de ataque biológico. Sin embargo, presenta deterioro en las uniones quizás debido a esfuerzos de tensión que han producido que se revienten las uniones.

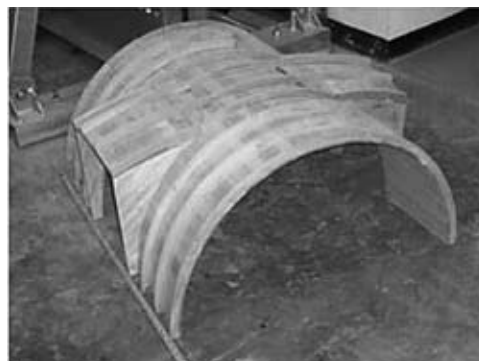
Figura 10: Modelo a escala de secciones de la bóveda de San Ignacio.

Asimismo, se encontró en las iglesias estudiadas que las bóvedas son autoportantes,⁹ por lo cual el objetivo fue verificar el comportamiento estructural de las cuatro bóvedas, se desarrollaron modelos experimentales a escala semicualitativos de una sección transversal de la bóveda para el sistema constructivo de madera. El modelo fue cualitativo debido a la imposibilidad de obtener maderas con las características de deterioro —propiedades mecánicas y físicas— encontradas en la bóveda a escala real. Por lo tanto con este modelo no se puede establecer ni la capacidad máxima del sistema ni tampoco si las bóvedas en el pasado han estado sometidas sobrecargas. Los modelos experimentales permitieron únicamente determinar los puntos críticos desde el punto de vista estructural. Para ello se elaboraron modelos a escala 1:10 (Figura 13).

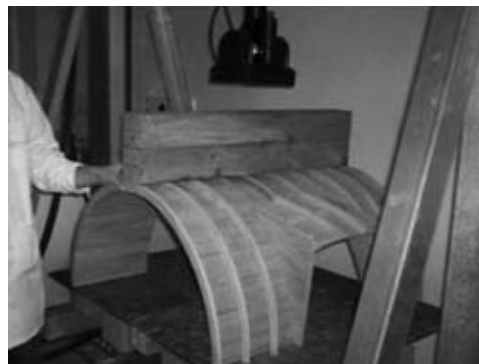
Figura 11: Disposición geométrica y de aplicación de carga de los modelos a escala de secciones de la Bóveda de San Ignacio.

El objetivo de las pruebas fue establecer los patrones de falla y comportamiento estructural ante cargas verticales y de esta manera determinar zonas de concentraciones de esfuerzo, bien sea en la zona central de las bóvedas —en la clave— o en la zona de los lunetos. De acuerdo con la configuración estructural encontrada en campo, se simuló la condición estructural mediante modelos simplemente apoyados y sometidos a carga en el centro de la clave (Figura 14), siendo ésta una condición mucho más crítica que la real, en la que se distribuye la carga uniformemente a lo largo y ancho de la bóveda.
