La pérdida de la tradición moderna en la arquitectura colombiana: Bogotá y sus alrededores, y departamentos de Boyacá, Cundinamarca, Huila y Tolima

The Loss of the Modern Tradition in Colombian Architecture: Bogotá and the Boyacá, Cundinamarca, Huila and Tolima Provinces

Camilo Mendoza Laverde

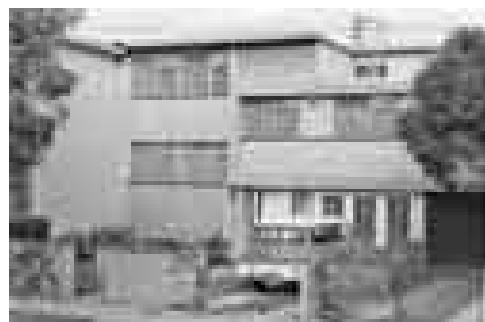
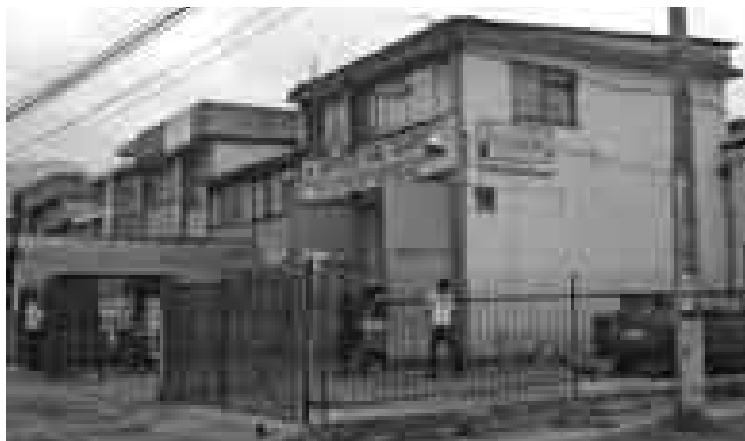
Figuras 1 y 2: Barrio Los Alcázares, Bogotá, Instituto de Crédito Territorial, entre 1949 y finales de los cincuentas. Es notorio el avance del deterioro en este barrio que contó con un conjunto de buenas cualidades arquitectónicas y urbanísticas del movimiento moderno.

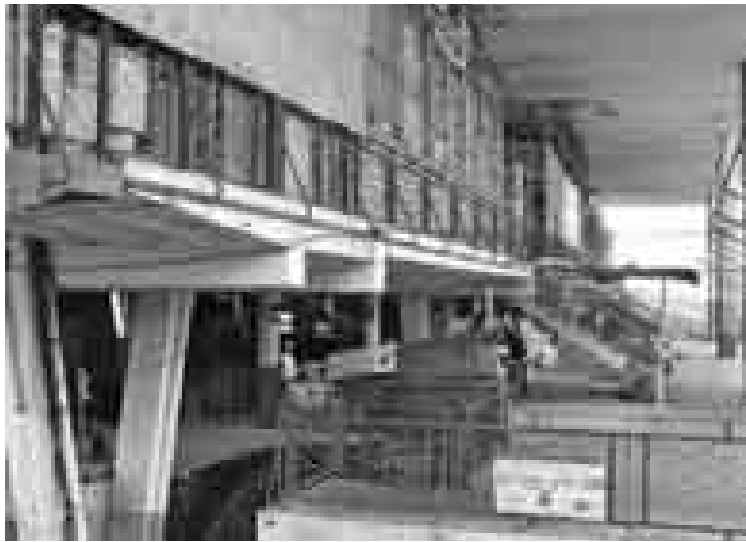
Figura 4:
 Plaza de mercado de Girardot, Cundinamarca, Calle 11 con carrera 9, barrio San Miguel. Leopoldo Rother, diseño Estructural de Guillermo González Zuleta, 1946; Monumento Nacional. Conserva mucho de la belleza y sencillez con la que fue proyectado. Es edificio funcional que bien responde a los requerimientos climáticos al permitir la adecuada ventilación, indispensable en ese clima, aunque ha sido reducida por cerramientos para seguridad. Acusa falta de mantenimiento y abandono que se refleja en deterioro general y desaseo.

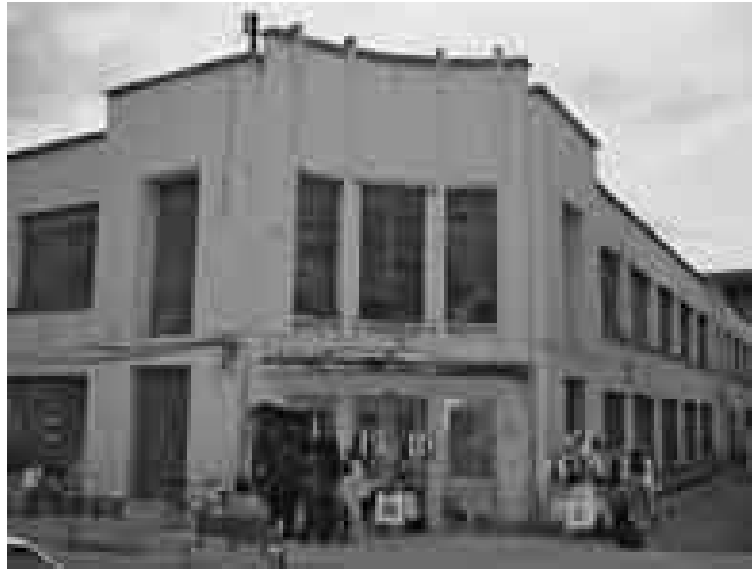
Figura 5:
Correos y Telégrafos, Calle 15 No. 18A-00, Duitama, Boyacá; Gabriel Solano Mesa y R. Rodríguez, 1949. Abandonado.

Correos y Telégrafos, Duitama, Boyacá, 1949, Gabriel Solano Mesa y R. Rodríguez; abandonado y deteriorado –el exterior expresa bien las cualidades modernas de los años cuarenta, aunque no es posible hacer mención de su calidad espacial, ni si esta ha sido alterada–. *Correos de El Espinal*, Tolima –TELECOM–, 1948, Edgar Burbano. *Edificio de Correos*, El Guamo, Tolima, 1949, R. Franco Isaza –en parte abandonado; la parte de ADPOSTAL, en funcionamiento–.

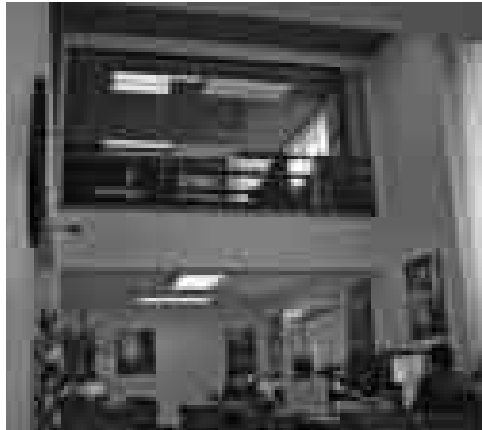
Figura 6:
Edificio Vengoechea-Ribas, 1939; construido para apartamentos, el interior fue modificado para albergar oficinas.

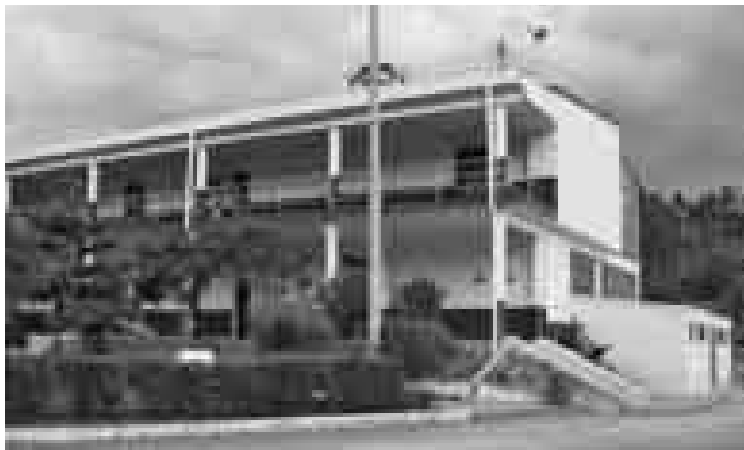
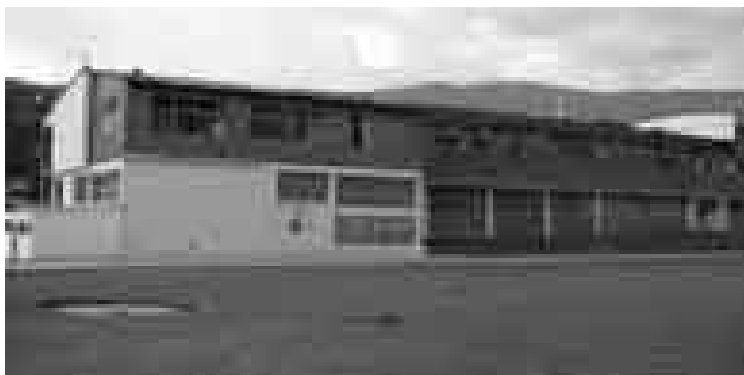
Figuras 7 y 8:
Escuela Vocacional Agrícola, Duitama, Boyacá. H. [¿Herberto?] Correa, 1947. Las "ideas de modulación, transparencia y ligereza propias de purismo racionalista" de carácter corbusiano que en la fachada principal observó Niño (2003, p. 267), se alteran para convertirse en una colección de intervenciones apresuradas, o mejor remiendos, a cual más torpes y desacordes con la fachada proyectada.

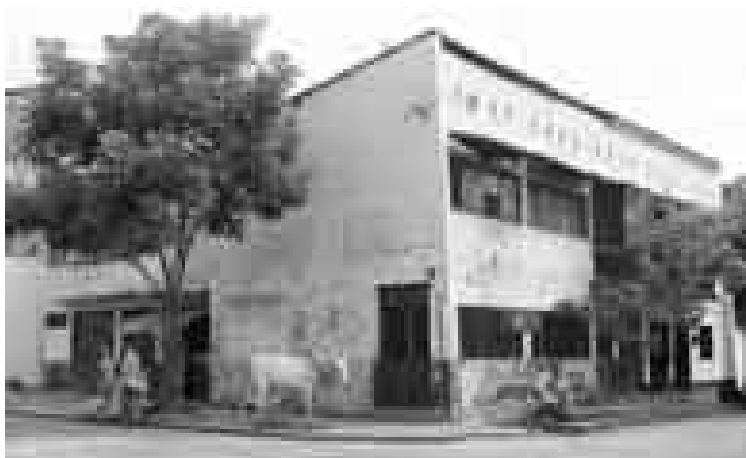
Figura 11: Edificio de Correos de El Guamo, Tolima, R. Franco Isaza, 1949. El edificio, en proceso de ruina, se encuentra abandonado en su mayor parte, aunque en uno de sus espacios aún funcionaba en 2006 una dependencia de ADPOSTAL. Sin tener calidad sobresaliente, posee cierto decoro que no tiene el nuevo edificio construido para el mismo uso, una cuadra al sur. Esa clase de obras significaron, para poblaciones como El Guamo, la llegada de los avances de la modernidad.

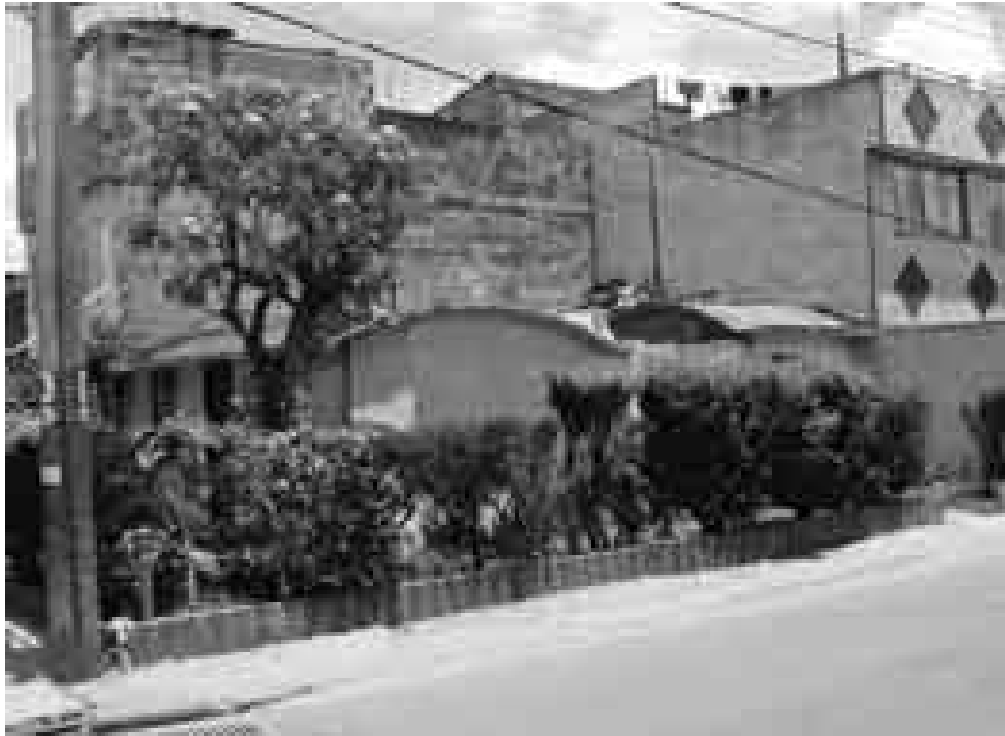
Figura 12:
Barrio Quiroga,
Instituto de Crédito
Territorial, 1951-1962.
Esfuerzo estatal para
proveer vivienda a las
familias de escasos
recursos. Fue notable
el aporte técnico de
construcción mediante
la experimentación con
paneles y bóvedas en
concreto, prefabricados
en sitio e izados por
ventosas. Queda muy
poco de las escasas
viviendas que han
sobrevivido como
testimonio de ese
interesante ensayo.
