# Arquitectura moderna en la pampa argentina: diagnóstico y restauración de portales de cementerio construidos en la década de 1930

*Luis Pascual Traversa  
Ángel Antonio Di Maio  
Vilma Rosato  
Fabián Iloro*

Modern architecture in Argentina's Pampa: diagnosis and restoration of cemetery gates built in the 1930s

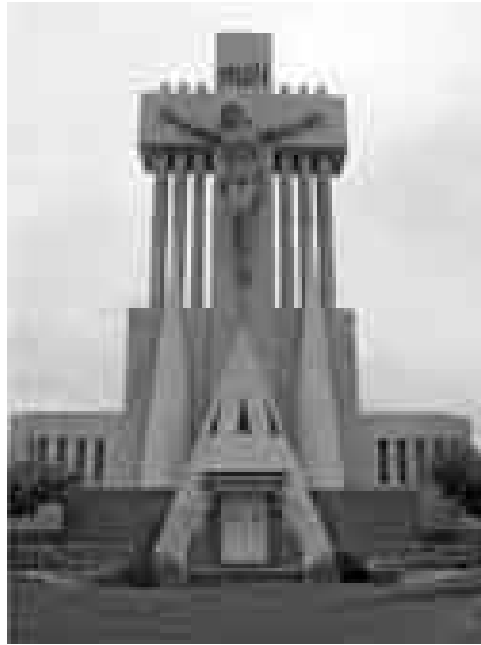
**Figura 2:**  
*Vista general del portal del cementerio de Laprida.*

En el diseño realizado, de características expresionistas, se detectan tres conos, uno de los cuales corresponde al hall de entrada. Se observa también un zócalo de piedras zonales con junta tomada, carpintería metálica y los portones de acceso de dos hojas con elementos alegóricos. El acceso al cementerio, emplazado fuera del área urbana, fue modificado mediante la ejecución de una diagonal profusamente arbolada que permite visualizar, desde una mayor distancia, la majestuosidad del portal recostado sobre el cielo con la figura en hormigón armado del Cristo Crucificado (figuras 2 y 3). Todavía puede observarse, en un lateral, el antiguo ingreso al cementerio, de muy simple diseño (figura 4).

En el año 2002, el portal de Laprida presentaba una serie de patologías vinculadas con el envejecimiento de los morteros de revestimiento y la existencia de filtraciones originadas en el deterioro del tanque de agua por efecto de la corrosión de las armaduras (Di Maio, Longoni y Traversa, 2001). Los revoques exteriores, ejecutados en morteros de cal con arena silíceo natural, presentaban desprendimientos originados por su propio envejecimiento y, fundamentalmente, por la lixiviación de los productos cálcicos que ocasionaba la falta de cohesión de los componentes de la mezcla. Con posterioridad, se implementó una intervención que incluía la recuperación general del portal y la restauración del Cristo, tareas que ya fueron concluidas revalorizándose la obra arquitectónica, para lo cual se utilizaron materiales y tecnologías similares a las originalmente empleadas (Canavery, Novacosky y París Benito, 2005). La inspección realizada durante el año 2006 muestra el éxito de la intervención realizada.

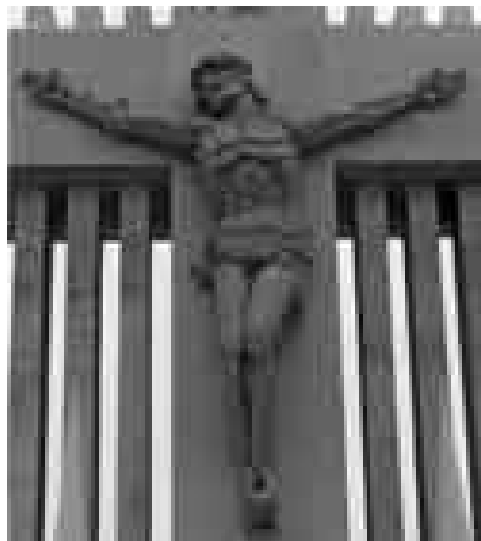
**Figura 3:**  
*Detalle del Cristo Crucificado.*

cementerio, y el matadero, y diseña la plaza principal incluyendo su mobiliario. El portal presenta una simetría axial reforzada fuertemente por un vestíbulo de forma circular con una cruz de 33 m de altura, con un Cristo Crucificado de 11 m de alto, obra de Santiago J. Chiérico (1891-1974). Este escultor se caracteriza fundamentalmente por la ejecución de obras de carácter monumental; ejecuta en escala reducida el Cristo Crucificado para poder luego dar forma a sus distintas partes, en las dimensiones antes descriptas; esas partes fueron acopladas en el lugar de emplazamiento.

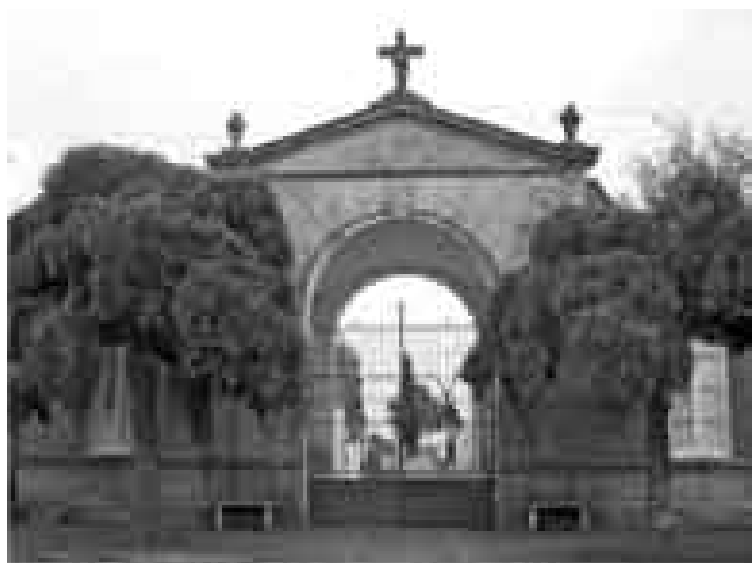
**Figura 4:**  
*Antiguo ingreso al cementerio de Laprida.*

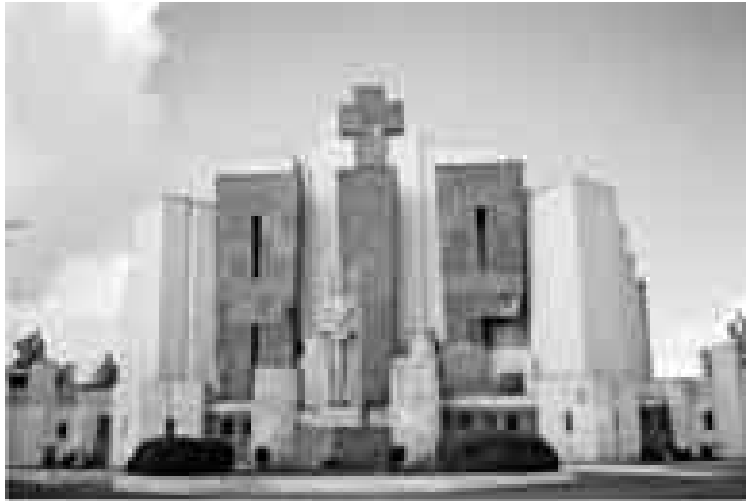
**Figura 5:**  
*Vista portal del cementerio de la localidad de Azul.*

En el portal del cementerio, de carácter monumental, se destacan la sigla RIP, ejecutada en hormigón armado y revestida con placas de piedra color negro, y la figura emblemática de un hombre alado con una espada entre sus manos, tal vez un "ángel custodio", ejecutado en hormigón armado (figuras 5, 6 y 7). La estatua, de 5,5 m de altura, fue realizada con la técnica de facetado, presentando líneas muy definidas y una terminación de excelente calidad que no ha sufrido con el paso del tiempo patologías significativas.

La inspección, durante el año 2006, muestra en el portal –y en menor medida en la escultura– la existencia de problemas de corrosión de armaduras por carbonatación del hormigón de recubrimiento, de envejecimiento de los revestimientos y patologías vinculadas con la circulación de agua ascendente y descendente. Esta situación origina una degradación del conjunto arquitectónico, que debe ser intervenido a la menor brevedad a fin de detener o disminuir la velocidad de los procesos de deterioro que se están generando.

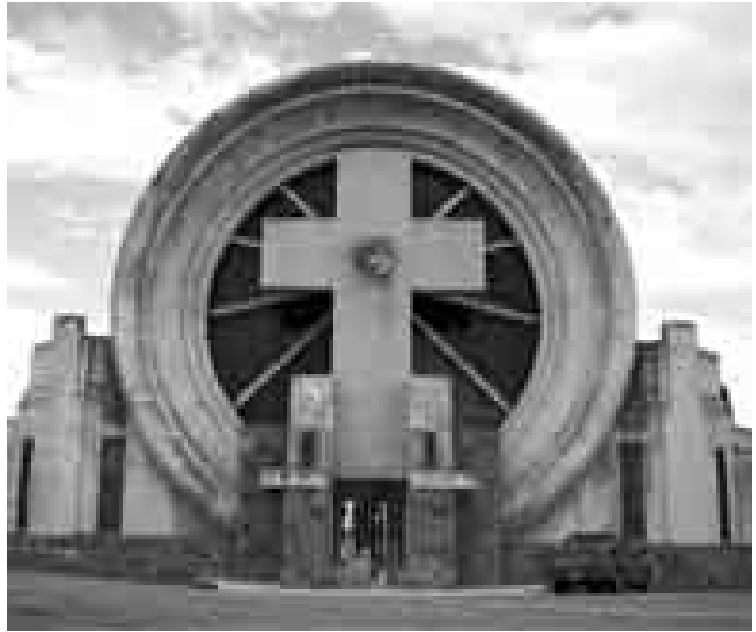
**Figura 9:**  
*Vista portal del cementerio de la localidad de Saldungaray, luego de su puesta en valor.*

El portal representa una rueda, originalmente translúcida, de aproximadamente 20 m de diámetro, que enmarca una cruz en la cual se ubica con exclusividad una cabeza de Cristo Crucificado de grandes dimensiones (figura 9 y 10). La simbología de la rueda puede estar implicando conceptos vinculados con el transcurrir de la vida, mientras que la muerte está representada en la cabeza del Cristo Crucificado y en la forestación con cipreses que conforman el arbolado del cementerio, tradición proveniente del Imperio Romano que F. Salamone aplica en otros cementerios. La entrada al cementerio, de pequeñas dimensiones, se encuentra en la base de la cruz. El revestimiento de la rueda es, en la actualidad, de cerámicos de color azul intenso y, según algunos esquemas de F. Salamone existentes en el museo de la localidad, debía contener estrellas en bronce en una representación figurativa del cielo. La alternativa de emplear un disco de hormigón y mampostería parece haber sido adoptada frente a problemas estructurales que se presentaron durante la construcción, ya que la idea original era utilizar una rueda translúcida.

Las inspecciones realizadas al portal de Saldungaray durante los años 2001 y 2002, permitieron detectar distintas patologías, vinculadas fundamentalmente con la circulación de agua ascendente y descendente, la corrosión de armaduras en algunos sectores, en especial en los elementos de pequeño espesor que conforman la cruz hueca, como también la presencia de fisuras, distribuidas al azar, en el borde de la rueda. También se observó el desprendimiento de amplios sectores del revestimiento de cerámicos por envejecimiento del material ligante, unido tal vez a movimientos de dilatación y contracción térmica de la pantalla circular que conforma el portal. En las cerámicas de revestimiento se detectó una fina capa de carbonato de calcio que las recubre, opacando el color azul intenso original. De acuerdo con experiencias realizadas en laboratorio sobre muestras de cerámicos, se indica que el empleo de ácido clorhídrico al 10% elimina totalmente el depósito blanquecino.

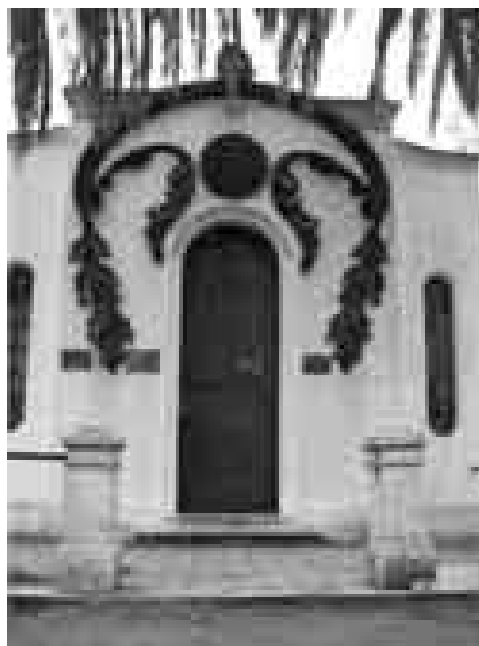
**Figura 11:**  
*Vista de la bóveda de la familia Saldungaray.*

En este cementerio también se modifica la entrada, quedando las bóvedas principales, por ejemplo la de la familia Saldungaray en uno de los laterales, cerca de la antigua entrada. Esta circunstancia indica el alto grado de independencia con el cual actuara F. Salamone, ya que diseña y emplaza sus obras en los lugares de mayor relevancia para su visualización. La bóveda de la familia Saldungaray, construida en 1911, presenta algunas características externas e internas que pueden haber influenciado a F. Salamone en el diseño del portal (figura 11). También podría relacionarse el portal con la entrada al Parque de los Monstruos de Bomarzo, Lacio, Italia, que casi con seguridad F. Salamone debería conocer dado su origen italiano.

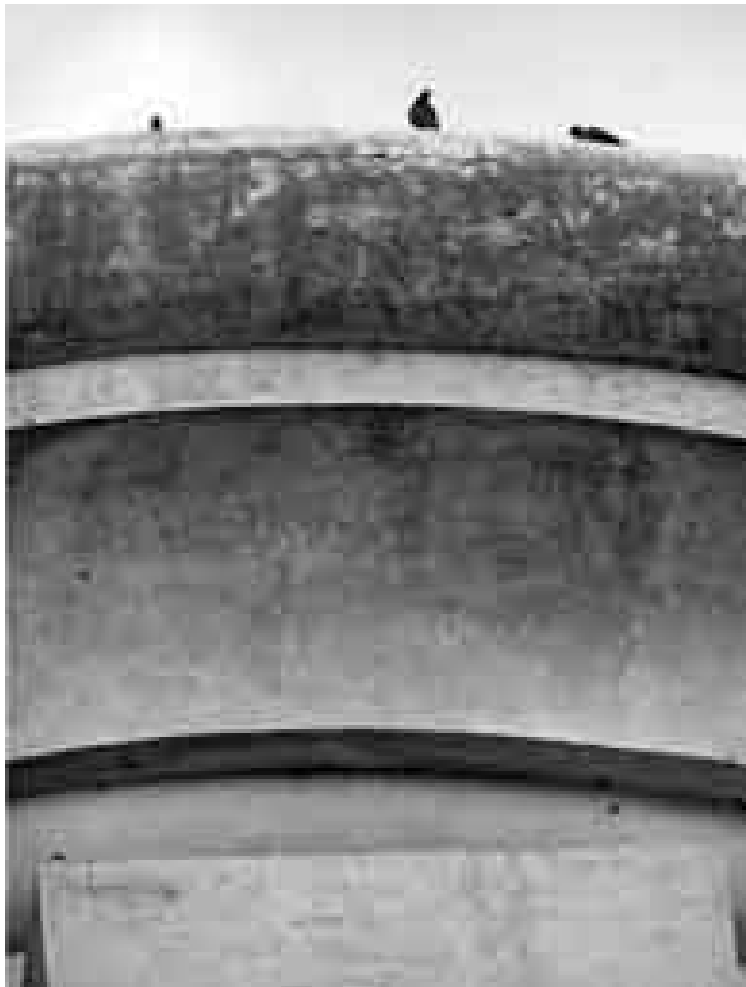
Figura 12:  
Detalle del borde  
colonizado del círculo  
del portal del Cementerio  
de Saldungaray.

En la superficie del hormigón armado, en particular en los bordes de la rueda, se detectó la existencia de una fuerte colonización líquénica

que constituye un revestimiento biológico en el cual también existen algas, cianobacterias y hongos mitospóricos –“hongos imperfectos”–, como, por ejemplo *Trichoderma* (figura 12). Las especies de líquenes colonizan los morteros cálcicos de revestimiento cuando estos se carbonatan ( $\text{pH} < 10$ ), verificándose en particular la presencia de la especie *Caloplaca citrina* que se encuentra en la mayoría de las estructuras ubicadas en ambientes rurales de la provincia de Buenos Aires (Rosato, 2001).
