El presente documento reporta un avance del proceso de investigación y evaluación del Proyecto de Conservación Arqueológica y Uso Social de la Huaca de la Luna, Valle de Moche, en la costa norte del Perú, un monumento arquitectónico preinca construido en tierra, con enlucidos monocromos, pinturas y relieves policromados. El autor desea expresar su gratitud y reconocimiento a: Fundación Ford, Unión de Cervecerías Peruanas Backus, Municipalidad Provincial de Trujillo, Robert Wilson Challenge y World Monuments Fund de New York, por su generosa y decisiva colaboración en los éxitos del proyecto, y en especial al Patronato Huacas del Valle de Moche y Universidad Nacional de Trujillo, quienes comparten la tarea de co-administrar exitosamente el proyecto.

# Arquitectura prehispánica de tierra: conservación y uso social en las Huacas de Moche, Perú

*Ricardo Morales Gamarra*

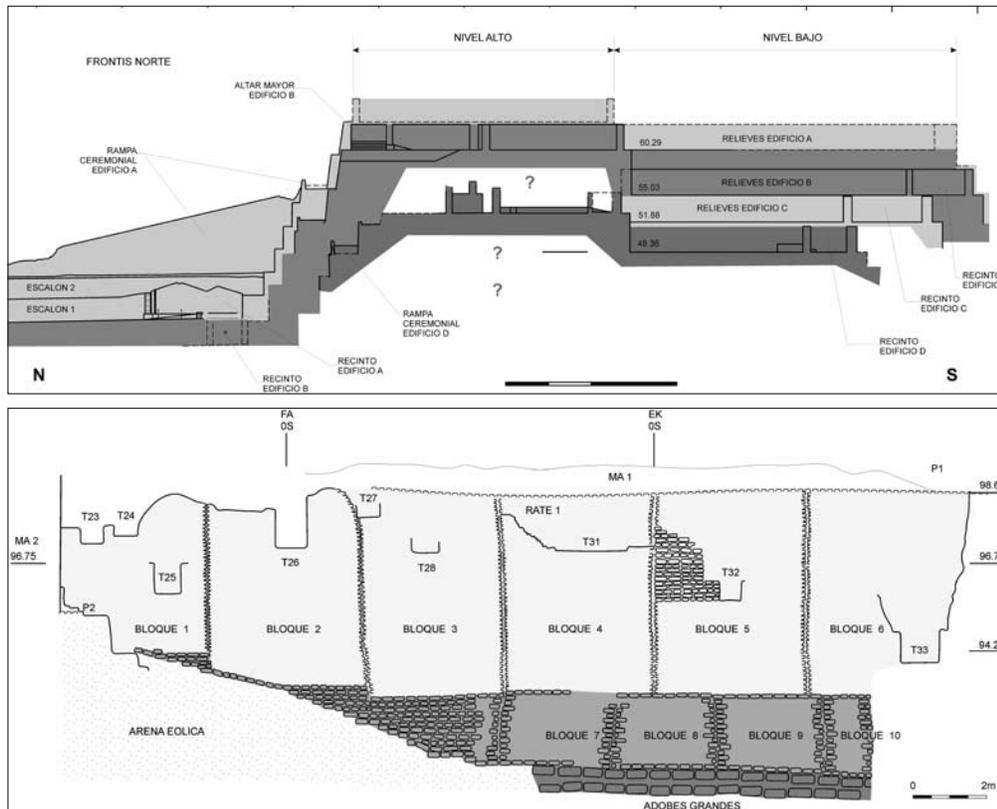
**Figura 4:** Huaca de la Luna. Corte longitudinal sur-norte que muestra la superposición de las cuatro últimas fases constructivas y sus murales en relieve y pintura plana, de una secuencia de seis edificios que propone Max Uhle.

Huaca de la Luna está organizada en tres plataformas superpuestas, sólidas y de adobes paralelepípedos, al pie de las cuales se desarrollan cuatro patios ceremoniales. Sus ejes mayores alcanzan los 290 m de sur a norte y 210 m de este a oeste (figura 3). En su construcción se usaron unos 40 millones de adobes. La Plataforma Principal, de planta cuadrangular, probablemente midió 96 metros por lado y 27 de altura en su última fase constructiva y es producto de una secuencia constructiva estimada por Uhle (1915), en seis edificios superpuestos en seis siglos de ocupación. A la fecha sólo hemos comprobado y registrado las últimas cuatro fases constructivas (figura 4).

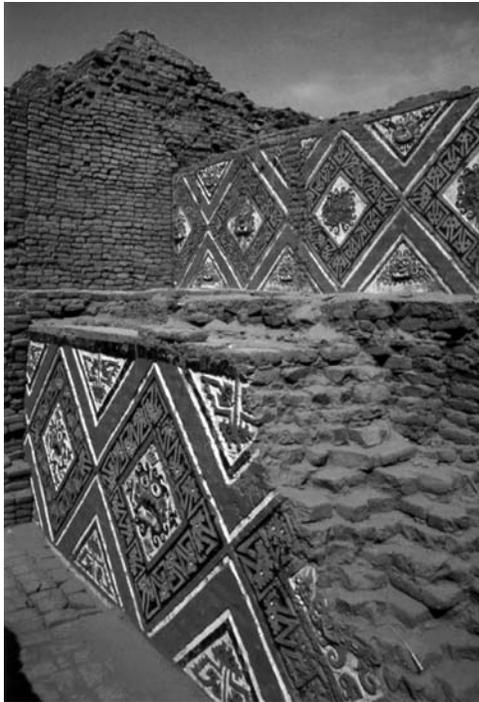
**Figura 6:**  
 Huaca de la Luna.  
 Patio ceremonial sobre  
 la explanada superior  
 de la Plataforma I (40  
 x 60 m) con murales  
 en altorrelieve que  
 representan a la deidad  
 principal de los moche,  
 Ai Apaec. Detalle  
 de superposición de  
 edificios y vigencia  
 del mismo discurso  
 iconográfico.

Esta recurrente superposición de edificios se puede definir como el periódico "entierro" del viejo templo, mediante el relleno total de los espacios ceremoniales y de servicio con adobes, a manera de gruesos pilares que se van adosando uno al lado del otro -2 x 3 m en planta- hasta alcanzar la misma altura de los muros maestros del antiguo edificio, configurando una explanada sobre la cual se construye el nuevo templo (figura 5). Estos bloques se colocaron con extremo cuidado cuando cubrían progresivamente las iconografías policromadas que representan a su deidad suprema, lo cual evidencia un respeto por su contenido y una suerte de renovación y proyección del poder que representan. De hecho, estos cambios arquitectónicos no respondieron a nuevos órdenes ideológicos (figura 6).

fundamental en la interpretación del espacio o volumen en el cual está insertado y cuya función se evidencia con su temática o discurso iconográfico; por ello, su presencia es decisiva en el estudio y definición de la estratigrafía y de la secuencia constructiva de un edificio, además de establecer las asociaciones estilísticas, iconográficas, tecnológicas y el radio de acción o de influencia de un determinado patrón ideológico o dogma (figura 6).

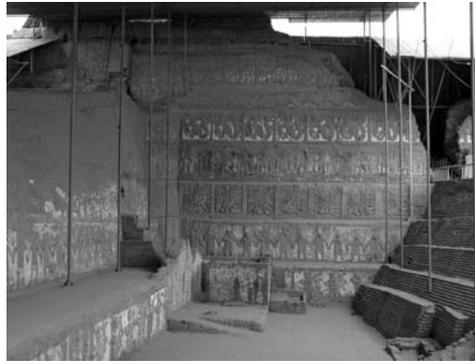
**Figura 7:**  
Huaca de la Luna.  
Fachada de la última fase constructiva del Templo Mayor. A la izquierda se ubica la monumental rampa en “L”, que conecta el Patio 1 del nivel bajo, con la explanada superior de la Plataforma 1. En el ángulo inferior, el recinto sacro con relieves de compleja iconografía. En el fondo, el frontis escalonado, con una distribución de iconos en función de un patrón iconográfico vigente en las cuatro últimas fases arquitectónicas.

En la Plataforma Principal se concentran unos 12 mil metros cuadrados entre relieves y pinturas planas en tierra, policromados, sin considerar los enlucidos monocromos. La portada principal se ubica en el frontis norte y es el conjunto más representativo de la inserción geométrica de un discurso iconográfico o espacio pictórico en un determinado espacio arquitectónico, del manejo convencional de una unidad de medida (30 cm) y la modulación del espacio y del volumen (figura 7).

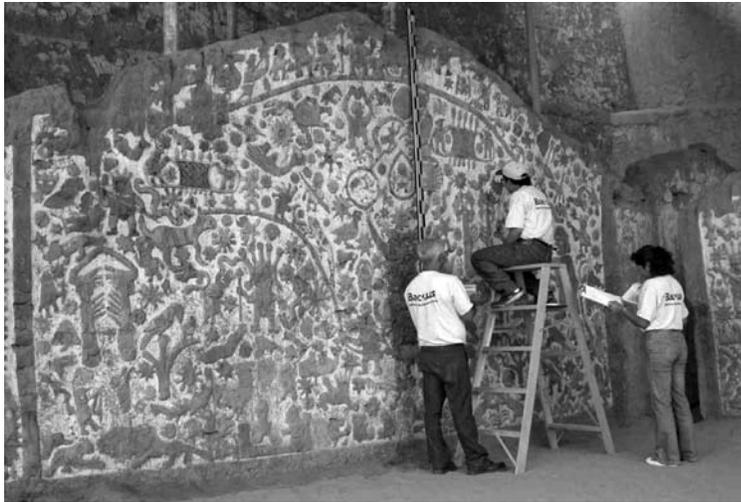
**Figura 8:** Huaca de la Luna. Muro norte del recinto sacro con representaciones de diversos personajes, elementos de flora y fauna, escenas de sacrificios humanos y narración de mitos, que explican la cosmovisión y cosmogonía de esta sociedad preinca. Conservadores monitoreando la estabilidad del muro y de la policromía con calibradores digitales y colorímetro Minolta.

En resumen, la intervención de las estructuras y superficies en Huaca de la Luna fue planificada y es ejecutada en el nivel de *conservación en su mínima intervención* (figura 8).

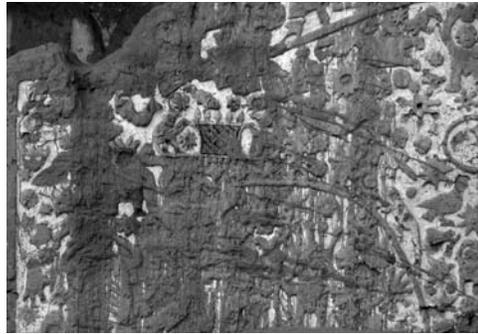
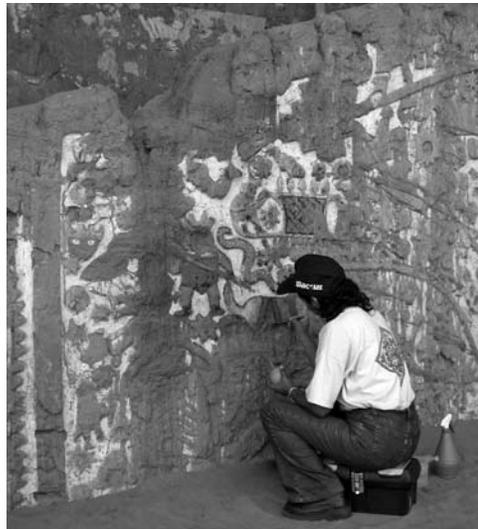
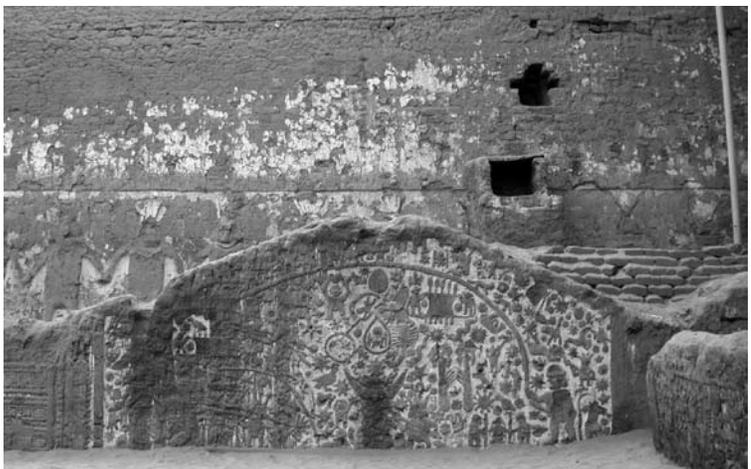
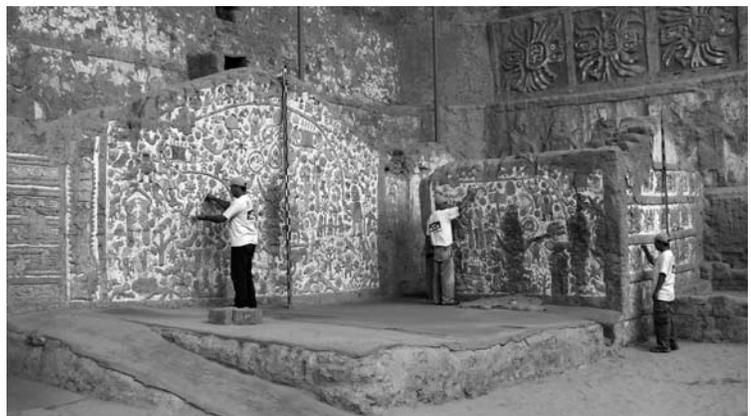
Figuras 9 a 12:  
Huaca de la Luna. Muro norte del recinto sacro. Secuencia de fotos del proceso de conservación; el muro se encontró totalmente húmedo, con fracturas y problemas de readherencia entre el relieve y el muro-soporte, y la policromía cubierta por chorreras de arcilla pluvial.

meter el frágil estrato que se desea recuperar y los valores estéticos que implica la preservación de la pátina, una controversial cuestión teórica muy diferente al caso de una pintura al óleo o una escultura en madera tallada y policromada (figuras 9 a 12).

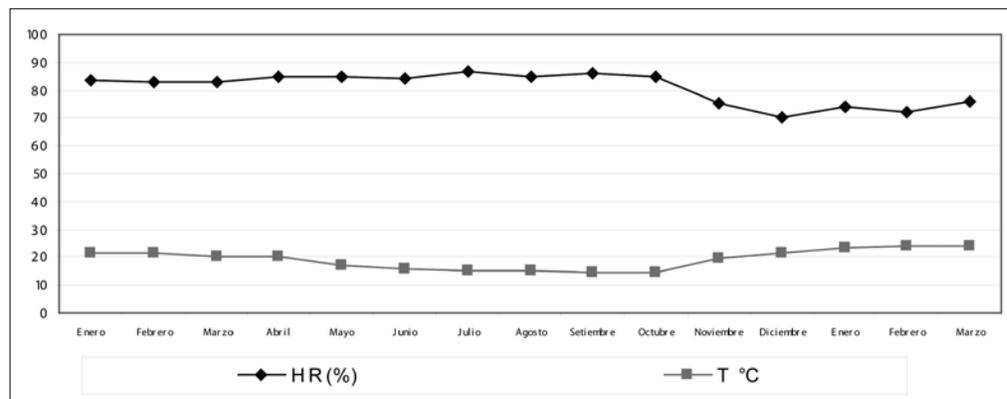
**Gráfico 1.**  
Registro de temperatura y humedad relativa / Huaca de la Luna / Termohigrógrafos. Enero 2005 a marzo 2006.

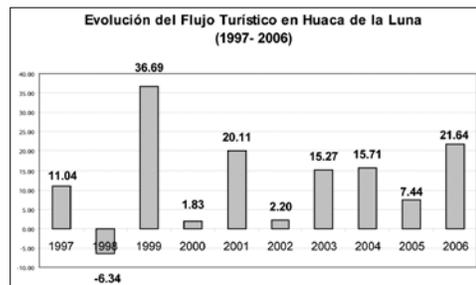
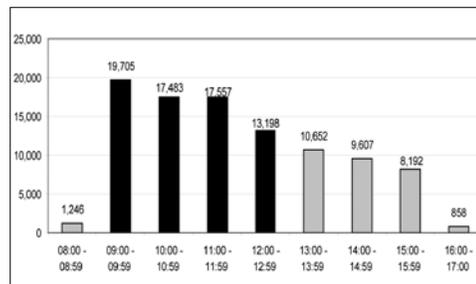
Gráfico 2: Evolución del flujo turístico en Huaca de la Luna (1997-2006).

Veamos las estadísticas del flujo de visita turística y los efectos que se han desarrollado en estos cuatro campos. En principio, para tener una idea de esta realidad debemos revisar las tasas de crecimiento anual. En la tabla 9 y el gráfico 2 ofrecemos la cantidad de visitantes –regulares y exonerados– y su respectivo porcentaje, cifras reales que nos indican una proyección de continuo ascenso y, por lo tanto, de mayores compromisos en el manejo del recurso cultural y su entorno. Debe advertirse que en los años 1998 y 2000 se registraron dos eventos que alteraron el comportamiento del flujo: primero, el ENSO de 1998 y, segundo, la caída del gobierno de Alberto Fujimori. Al margen de ello, se aprecia una tendencia de incremento anual constante.
