RODOLFO VALLIN*

LAS PINTURAS MURALES DEL TEMPLO DE SANTO DOMINGO DE TUNJA

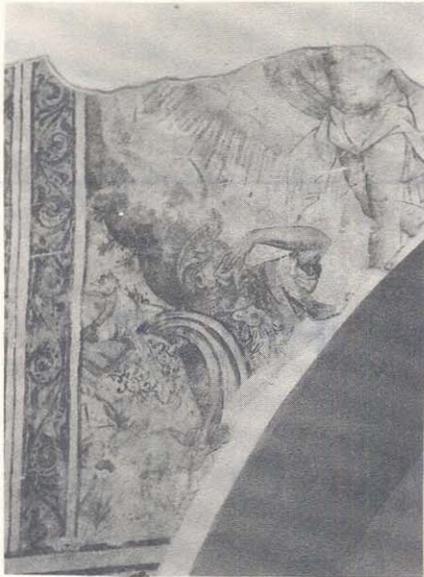
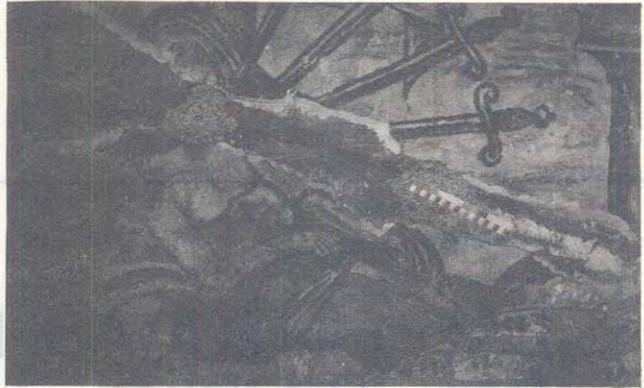
Santo Domingo, Tunja. Murales de la capilla del Nazareno. La Resurrección (izquierda) y la Dolorosa (derecha).

En un primer cuerpo, escenas de la Pasión de Cristo que van colocadas en una serie de arcos de medio punto. En la parte superior viene un friso a base de elementos vegetales de dibujo sencillo: el segundo nivel de pintura está dedicado a la representación de los apóstoles, cuatro a cada lado de la escena principal, éstos van separados por columnas con elementos vegetales. En el centro, la Resurrección.

La ejecución técnica de este mural consistió en que el soporte está compuesto de tapial, y sobre él viene un grueso pañete (enlucido) de aproximadamente 1 cm. de espesor compuesto por arena y cal con agregados de fibras vegetales. Sobre este enlucido viene la capa pictórica ejecutada en un solo color negro (negro de carbón), finamente molido. Se aplicó bastante empastado. No se ha podido detectar con qué tipo de aglutinante se aplicó ya que no se localizan restos de éste. La pintura se debe haber deteriorado al poco tiempo ya que presenta un repinte a base de colores ocre, azul, verde y rojo aplicado en forma de veladura.

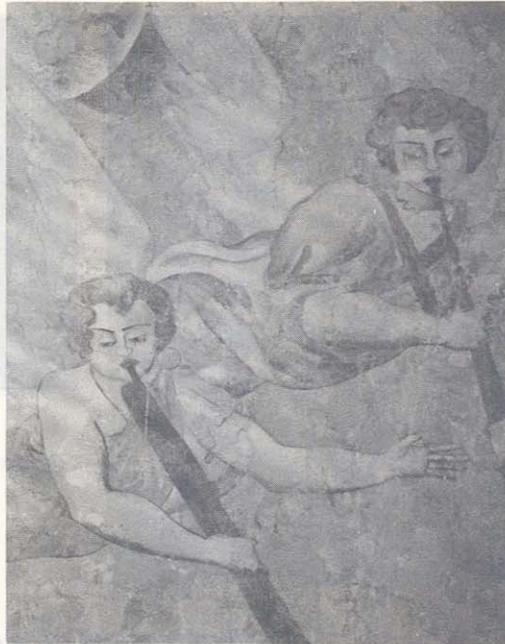
*Santo Domingo, Tunja.
Mural del Juicio Final.*

El tema principal es un camposanto donde se observan restos óseos (calaveras, tibias, etc.). Las fosas están ubicadas con los cuerpos en diferentes actitudes de salir, hay arcángeles tocando trompetas y uno de ellos ayuda a salir a uno de los personajes. En la parte superior existía al parecer una serie de santos y una trinidad de lo que solo queda una figura. El tratamiento dado a los personajes muestra un dibujo firme y seguro. La pintura fué aplicada en veladuras que son el fondo blanco logra una gran transparencia.

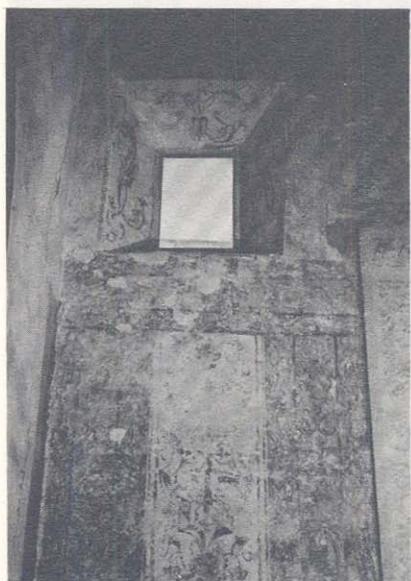
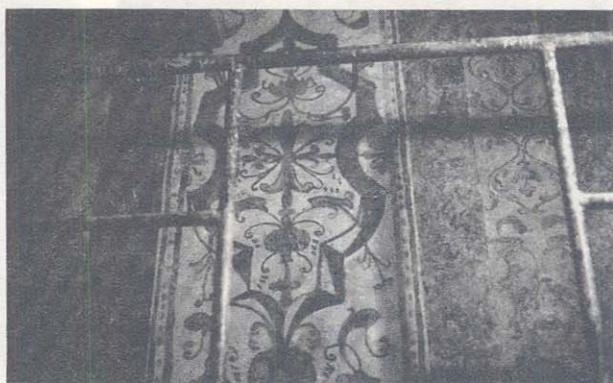
La pintura mural de la capilla de San Miguel, imita telas de colgadura que adornaran los muros

Las telas usadas como recubrimiento arquitectónico, según el cuadro de la iglesia de Umachiri, Puno. (abajo, izquierda) y su imitación en pintura mural en la iglesia de Accha (abajo, derecha).

En la región de los Andes Peruanos durante el siglo XVII se importaban telas, sedas y damascos para adornar las paredes de los templos. Cuando se carecía de los medios económicos para adquirirlos se suplían de la forma más sencilla imitándolos con pintura mural. En la región del Cusco abundan estos ejemplos, y aquí cuando se edifica la Capilla de San Jacinto se imita un tapiz de variados colores y con motivos vegetales.

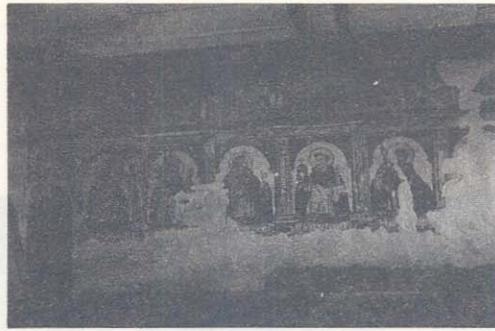
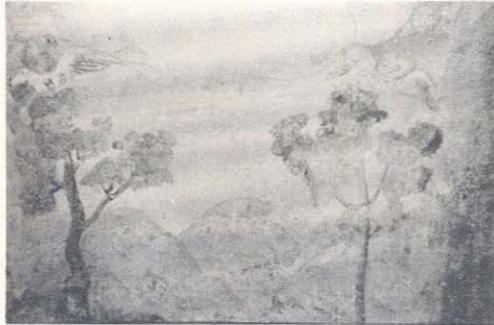
*Santo Domingo, Tunja.
Murales del coro.*

históricos de la orden". Nuestros antecesores en los trabajos de pintura mural, exploraron las paredes con resultados positivos ya que actualmente queda a la vista los restos de una decoración mural que presenta un escudo dominico. Al decidir que dicho escudo debía permanecer a la vista se efectuaron trabajos de conservación los cuales nos llevaron a descubrir la continuidad de la superficie pictórica, localizándose los arcos originales de la Iglesia del Siglo XVI, de estilo gótico, que los clasifica junto con la Iglesia de Santa Clara y la Catedral de Tunja, así como pintura mural, de motivos vegetales, sencilla factura y de vivos colores. Existen restos de un friso con motivos vegetales y sobre él, restos de imitaciones de marcos que contenían diferentes escenas. Sería ésta acaso la decoración mural de la que nos habla el Padre Báez?

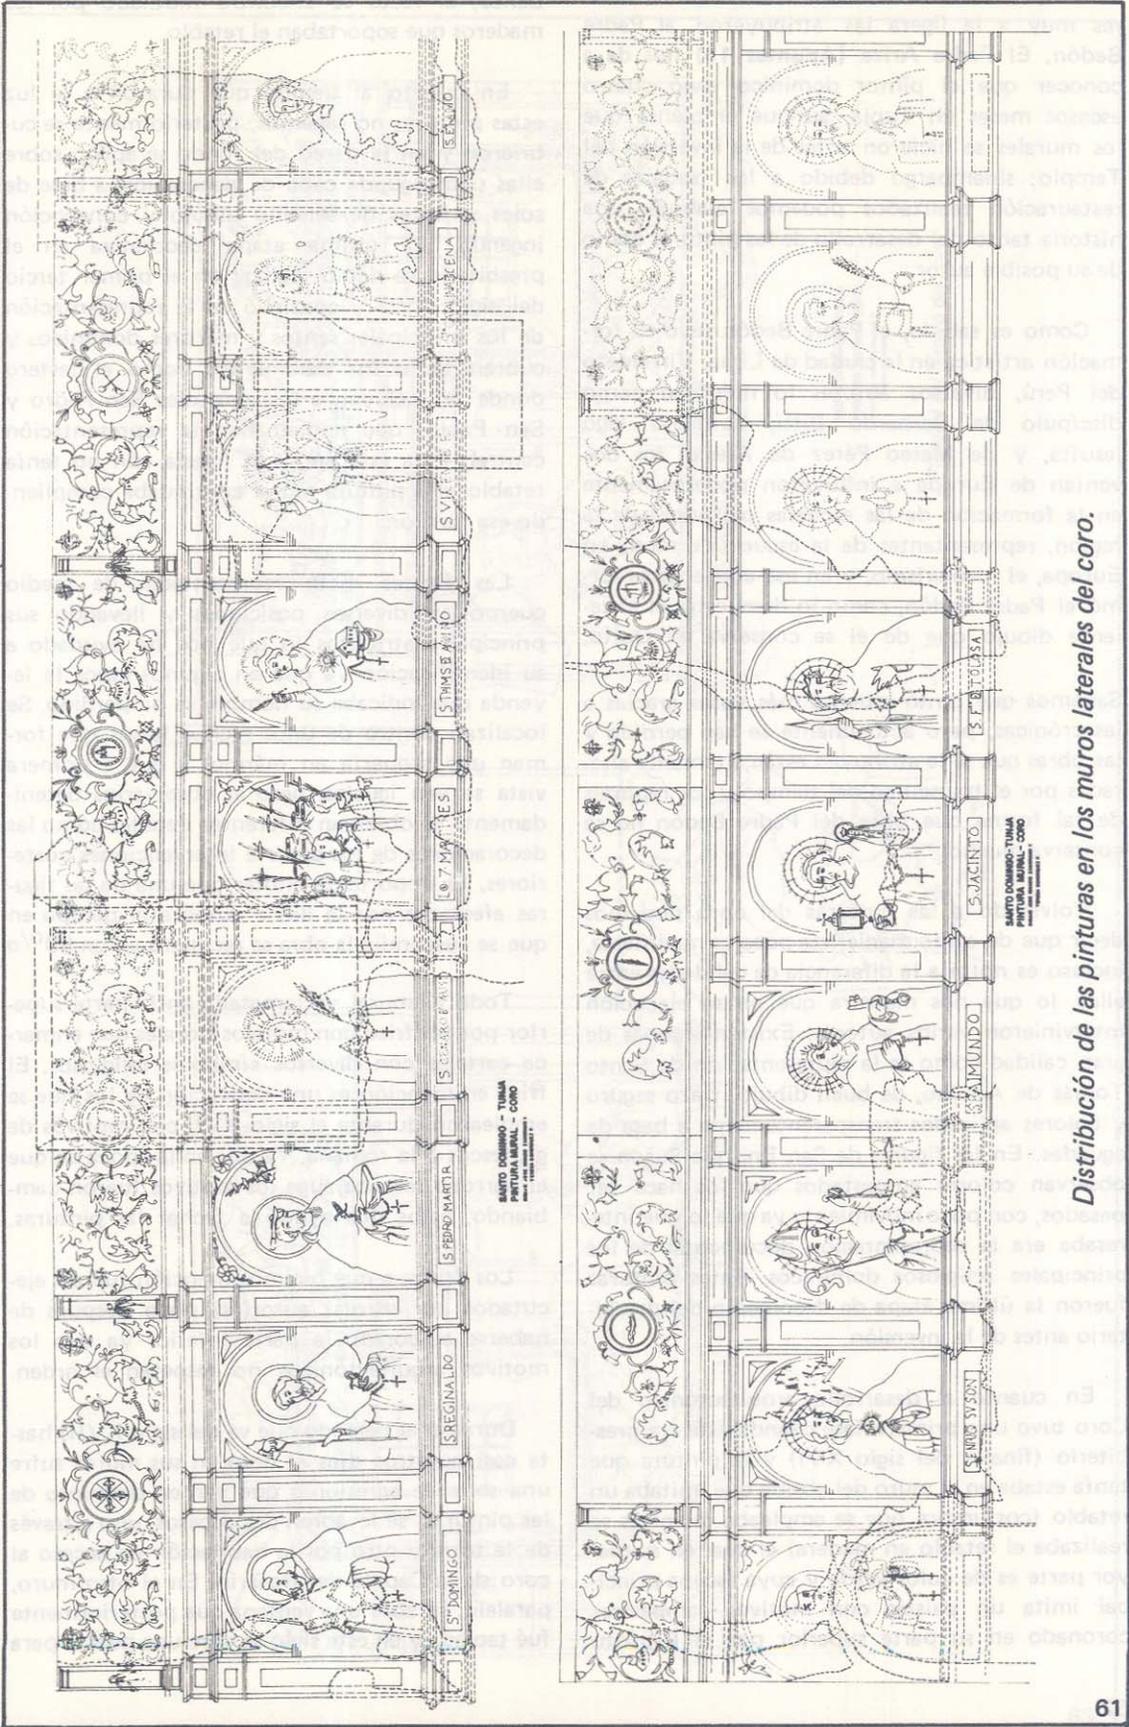
Distribución de las pinturas en los muros laterales del coro.

Las figuras están representadas de medio cuerpo en diversas posiciones y llevando sus principales atributos lo que nos ha ayudado a su identificación ya que en algunos casos la leyenda que indicaba su nombre se ha perdido. Se localizan dentro de unos nichos falsos que forman una arquería en mármol y que a primera vista se ven iguales, pero al observarlos detenidamente se observan diferentes detalles como las decoraciones de los arcos e intervenciones posteriores. Es importante anotar que una de las figuras afectadas por la lluvia durante el tiempo en que se suspendió la obra se recuperó en un 90^o/o

Todo el mural va rematado en la parte superior por un friso con motivos florales que enmarca cartelas con diversos símbolos religiosos. El friso en mención es una derivación de los que se emplearon durante el siglo XVI, con motivos de grutescos a la romana. Ya que en la época en que el barroco tomaba auge los motivos fueron cambiando, éstos nos ayudó a fechar las pinturas.

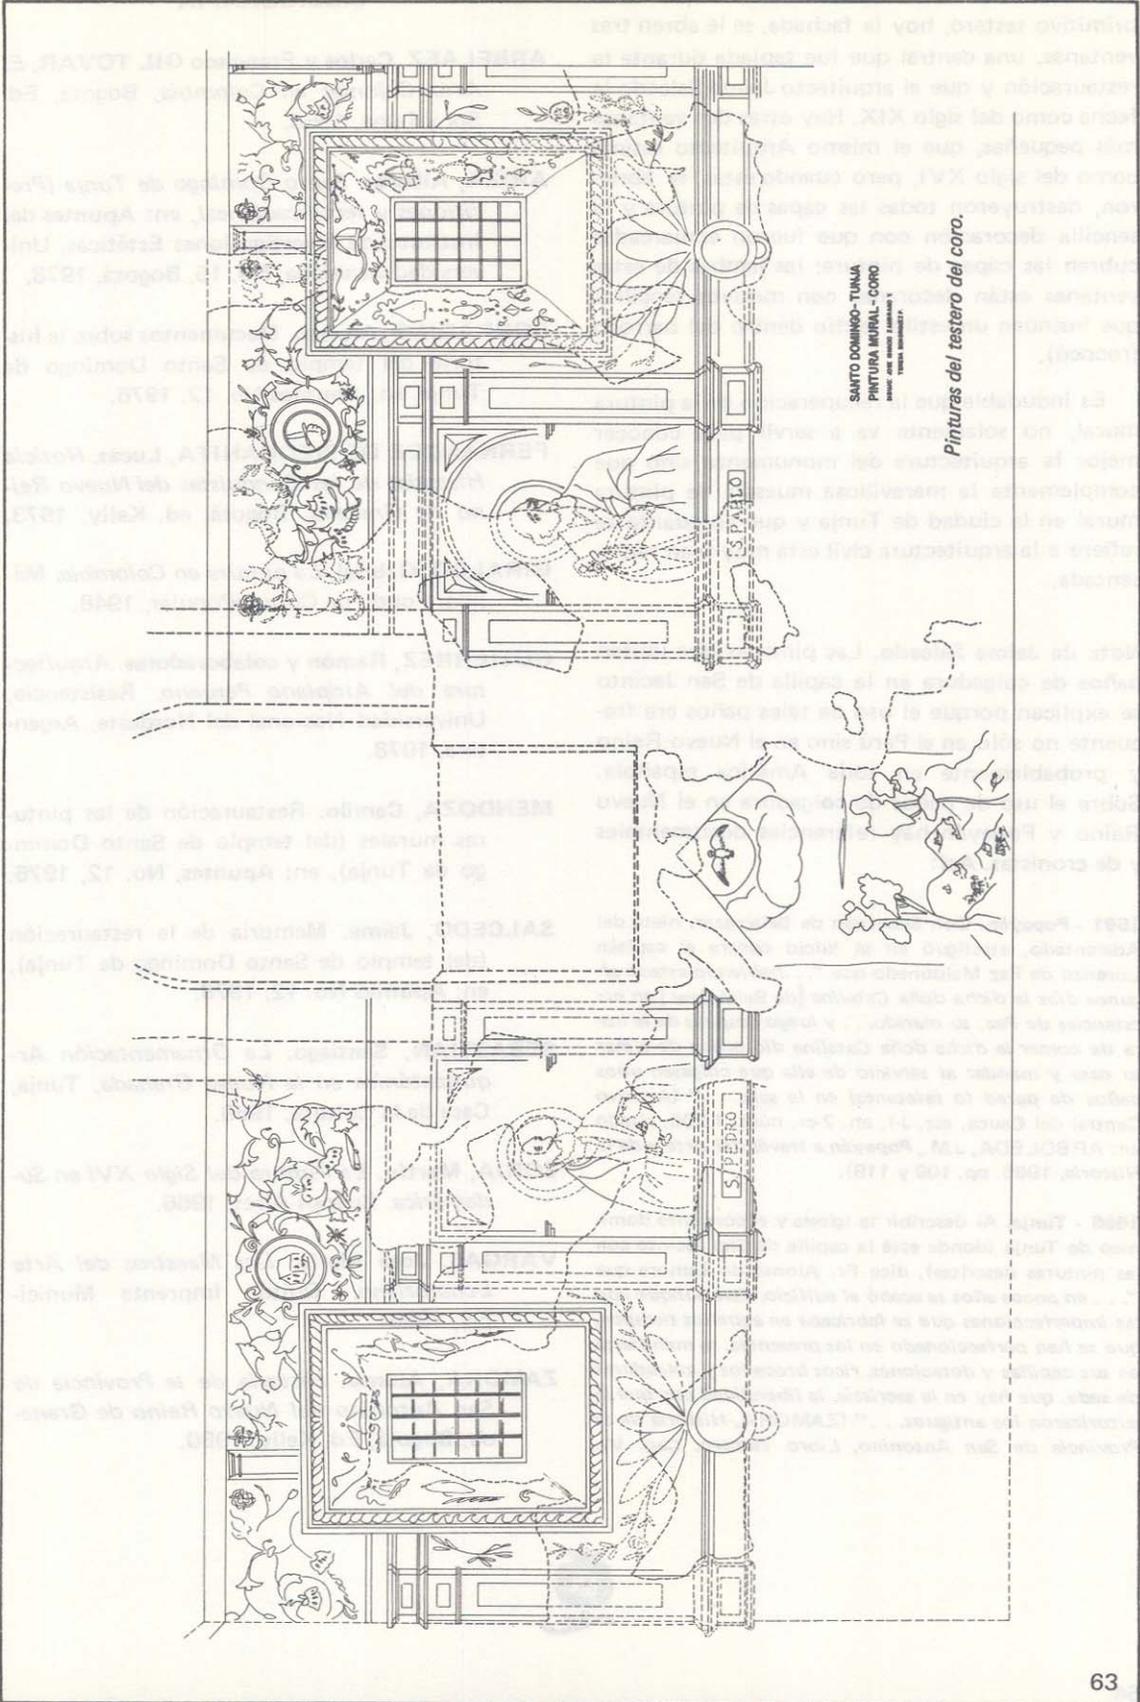
SANTO DOMINGO-TUNJA
 PINTURA MURAL - CORO
 Autor: Sr. Juan Jarama
 Fecha: 1954

Pinturas del testero del coro.
