## EXPLICACION DE TRES PROYECTOS DE RESTAURACION HECHOS EN EL DEPARTAMENTO DE ARQUITECTURA DE LA UNIVERSIDAD DE WISCONSIN MILWAUKEE, ESTADOS UNIDOS

*Por Rafael Rojas Riveros*

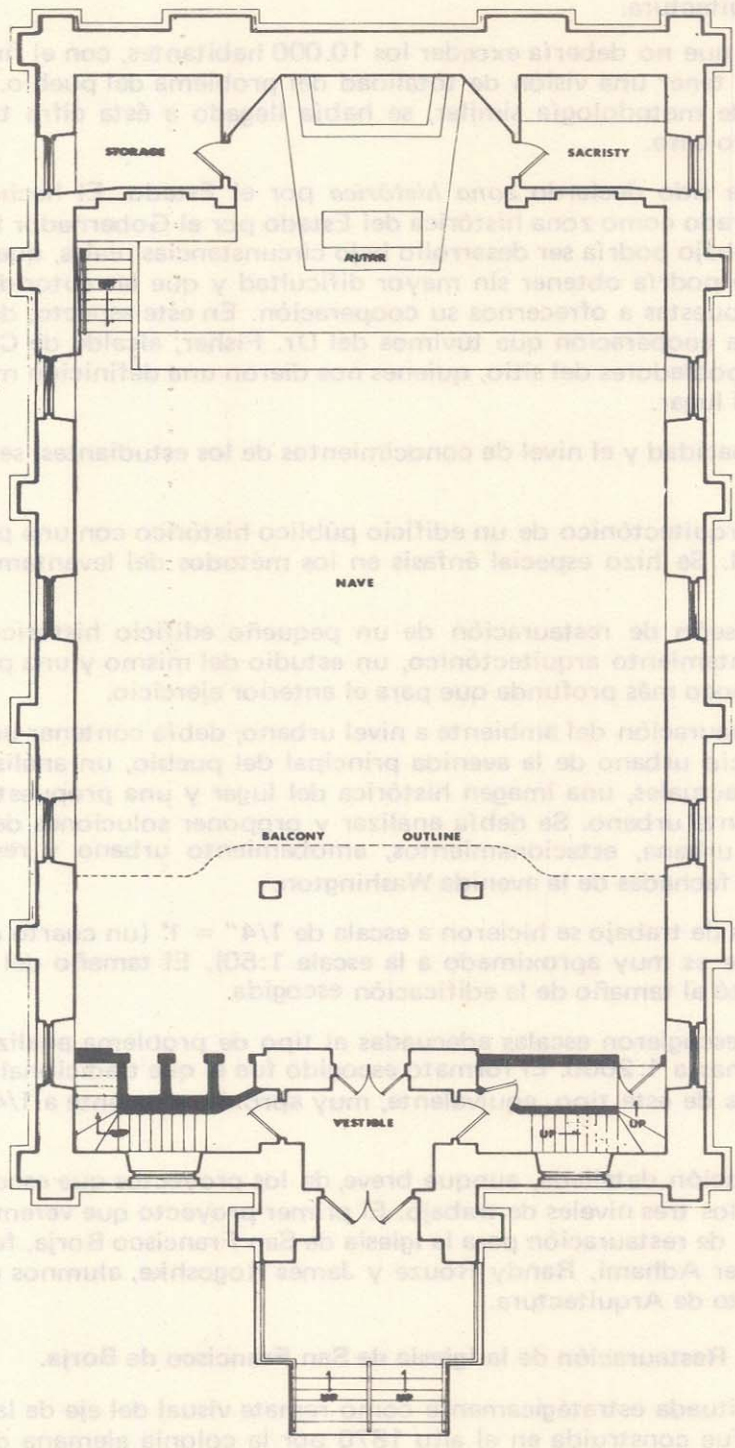
FIRST FLOOR PLAN

ST. FRANCIS BORGIA  
 Cedarburg, Wisconsin  
 SCALE  
 P. ROUZE  
 J. SAGORNIKE  
 M. ADRIAN M.  
 School of Architecture U.W.M.

Una vez hecho este análisis comparativo tipológico se hizo el levantamiento. Como se sabe, el levantamiento arquitectónico de una construcción comprende tanto las plantas, cortes, alzadas y detalles a una escala adecuada, como un "barrido" total fotográfico. Como sistema de trabajo se adoptó el siguiente:

1. Levantamiento de su localización dentro del lote total.
2. Levantamiento de la planta de la nave.
3. Levantamiento de su cubierta invertida (proyección de espejo).
4. Levantamiento de la planta del coro.
5. Cortes longitudinales y transversales.
6. Alzadas de la iglesia.

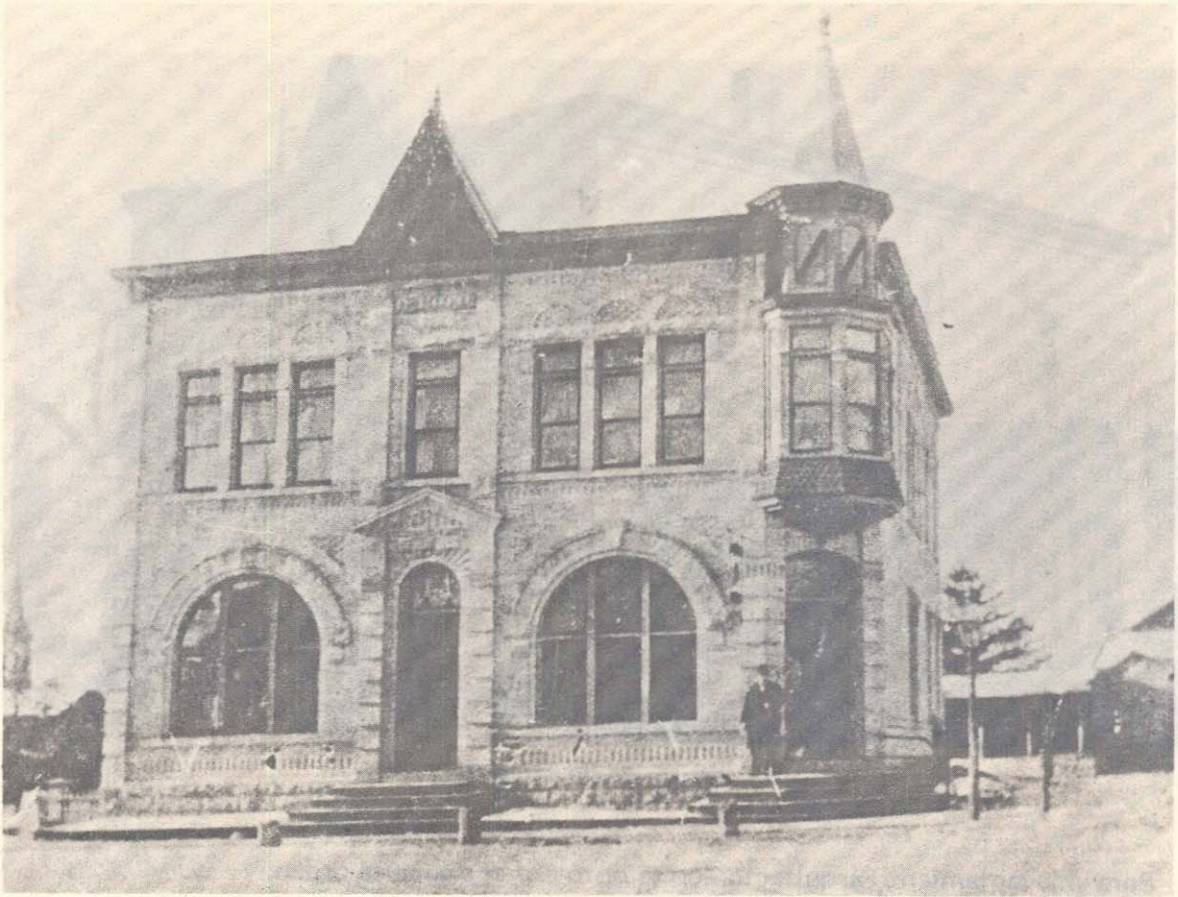
*Taberna Booth hacia 1930.*

La Taberna fue construída hacia el año de 1888 por el señor H.H. Roth. Su primera planta siempre ha sido utilizada como taberna (saloon) y comedor público. Hacia 1954 se le hicieron algunas transformaciones de fondo, una por iniciativa propia del dueño de la taberna y otras por reglamentación municipal, v.gr. la escalera de escape de incendio en la parte posterior. Sinembargo, lo único que no se pudo fechar adecuadamente, fue la remoción del pináculo que tenía sobre la esquina Nor Oriental de la edificación. Solo se pudo encontrar una fotografía, supuestamente tomada en la década de los años 30, en la que aún aparece ese pináculo en su sitio.

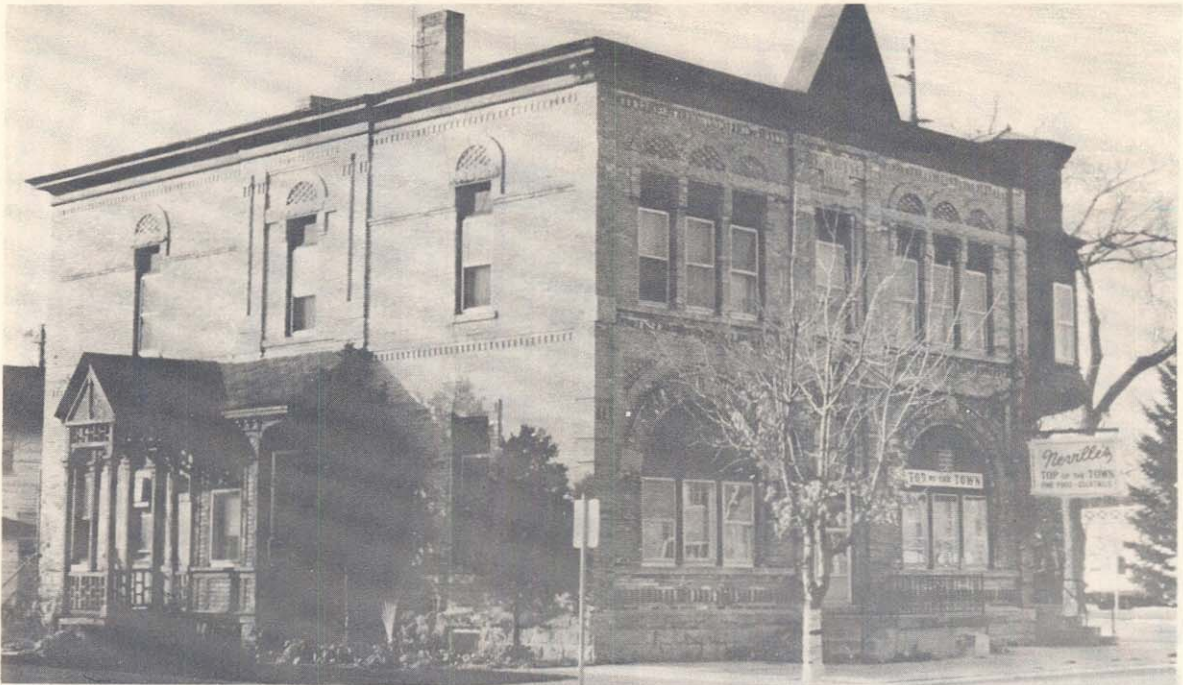
*Taberna Booth en 1980.*
