## **ESTUDIO HISTÓRICO - ARQUITECTÓNICO DE LA HACIENDA Y MIRADOR DE CHALECHE**

Arquitecta Luz Herminia Tarazona de Romero

Arquitecta Beatriz Pardo Cárdenas

Arquitecta María Cristina Silva Fajardo

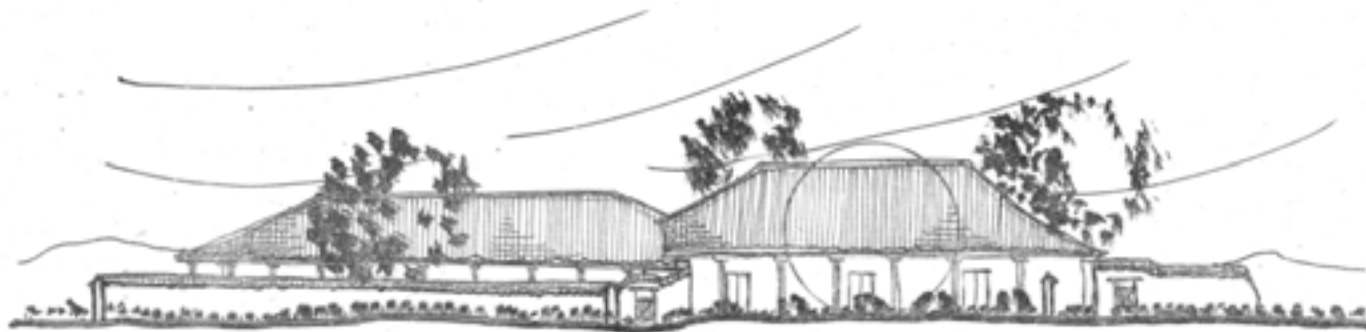
*Etapas 2. Fachada este.*

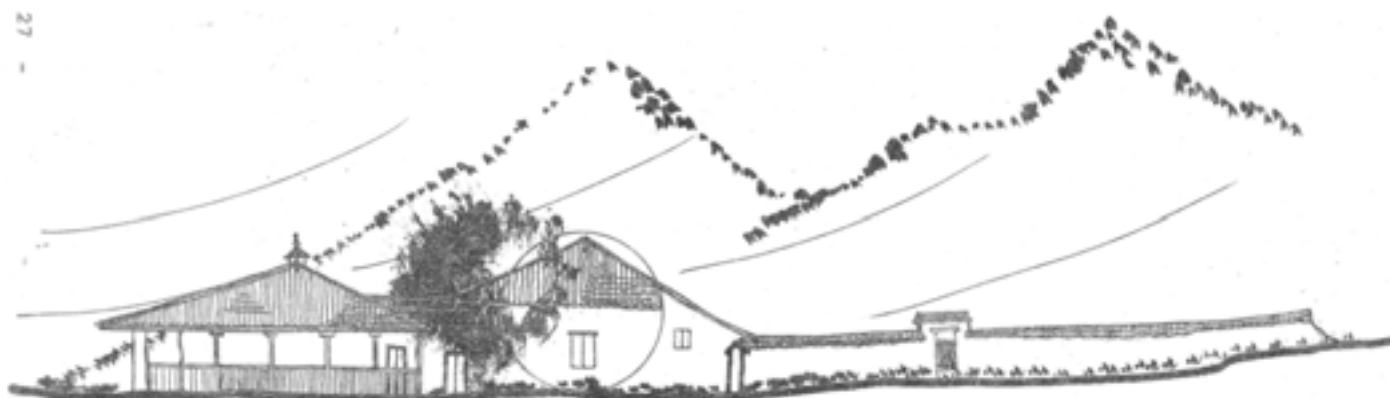
*Etapas 2. Fachada sur.*

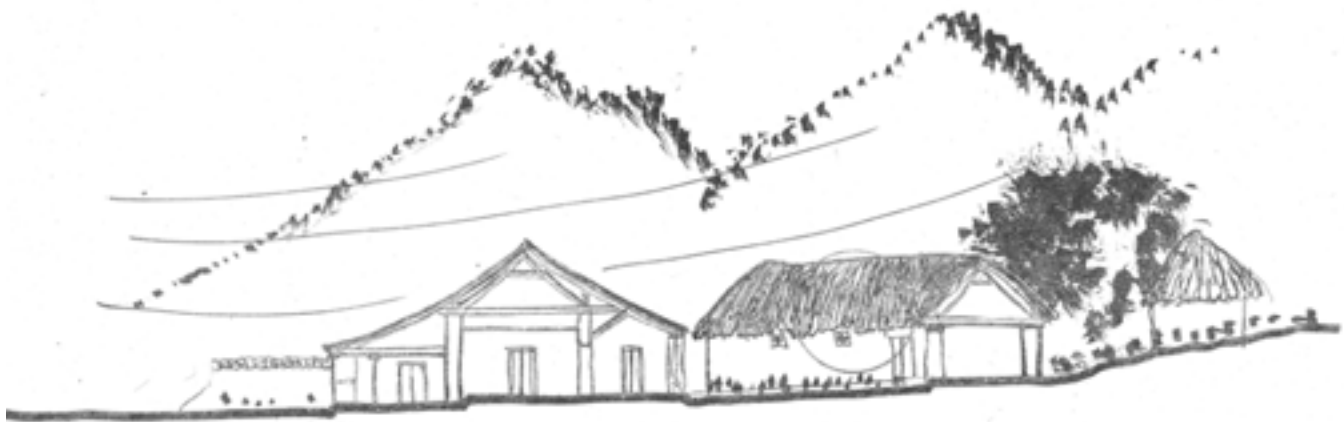
*Etapas 3. Corte A-A.*

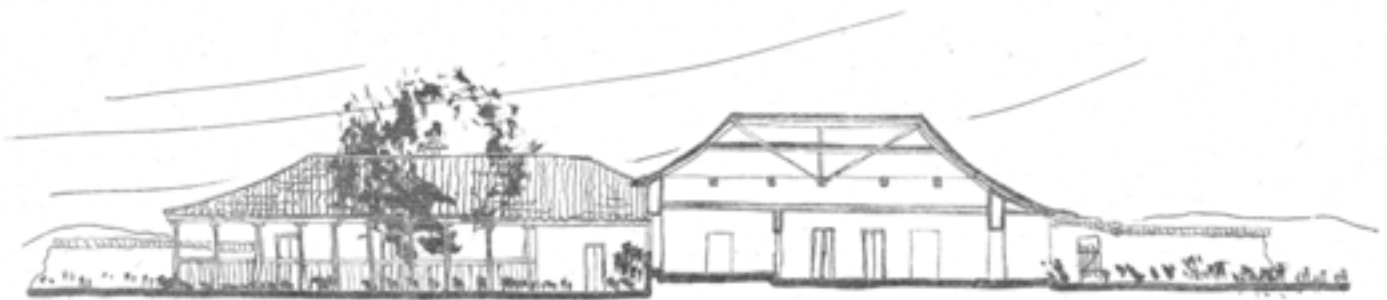
*Etapas 3. Corte B-B.*

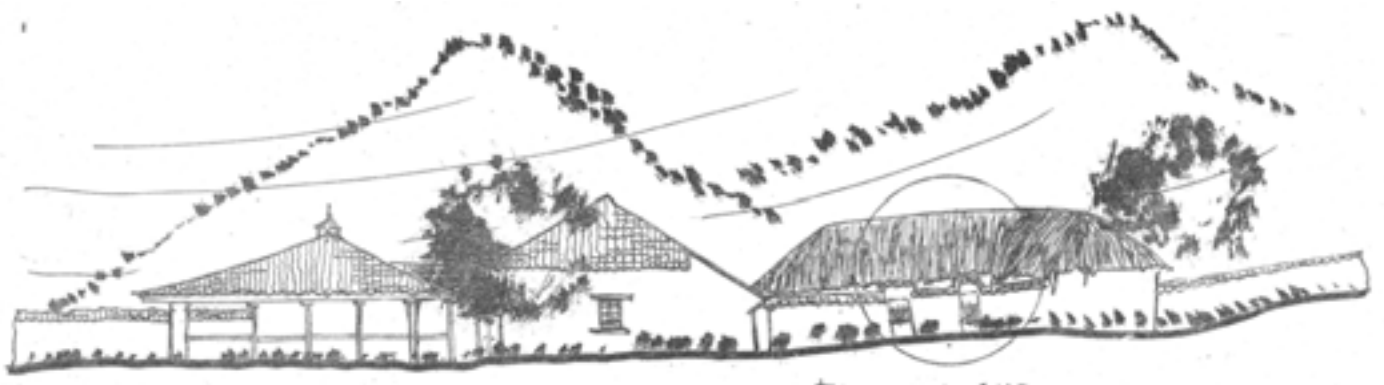
*Etapa 3. Fachada sur.*

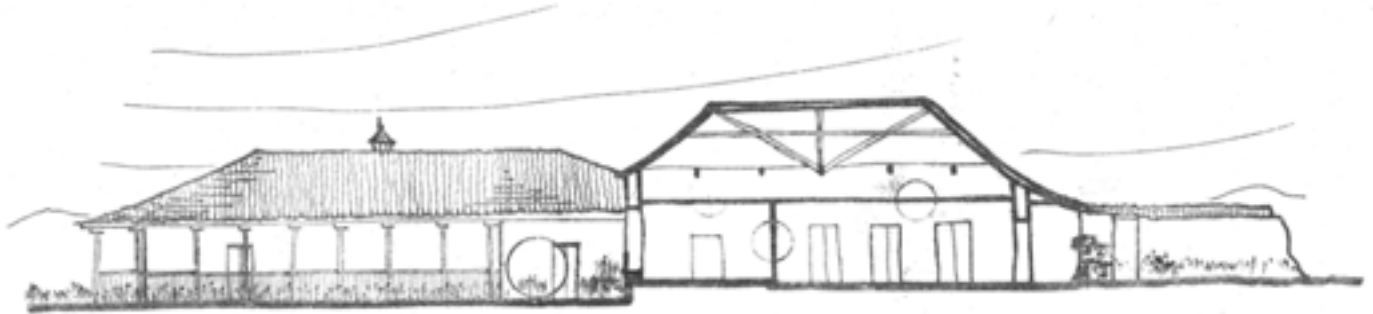
*Etapa 4. Corte B-B.*

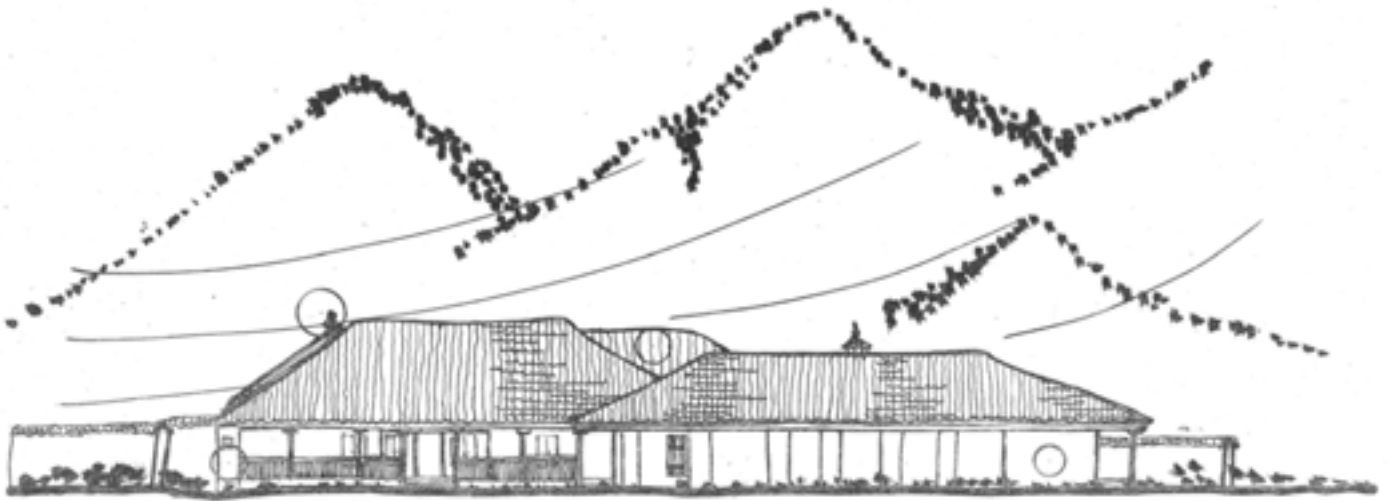
*Etapa 4. Fachada oeste.*

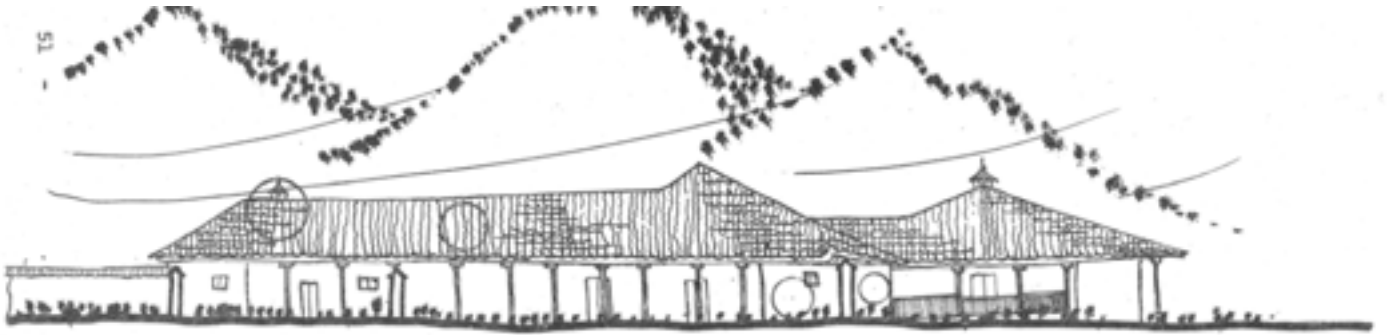
*Etapa 4. Fachada norte.*

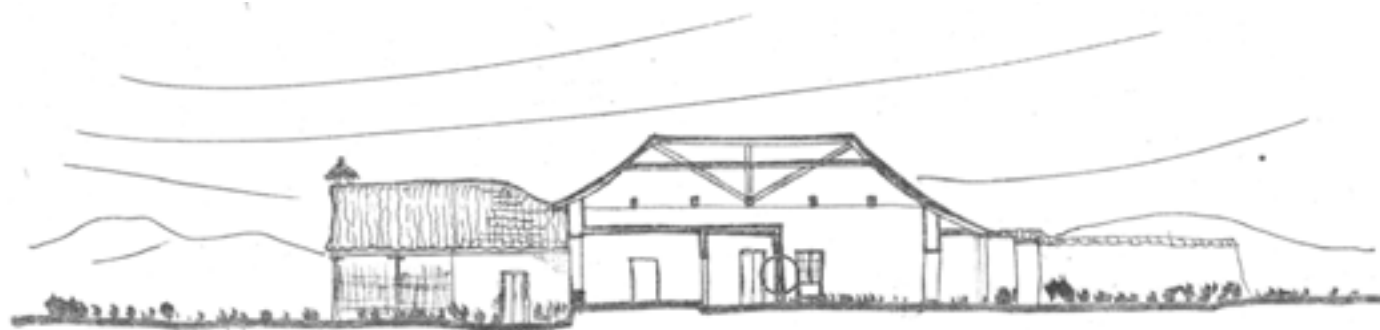
*Etapa 5. Corte B-B.*

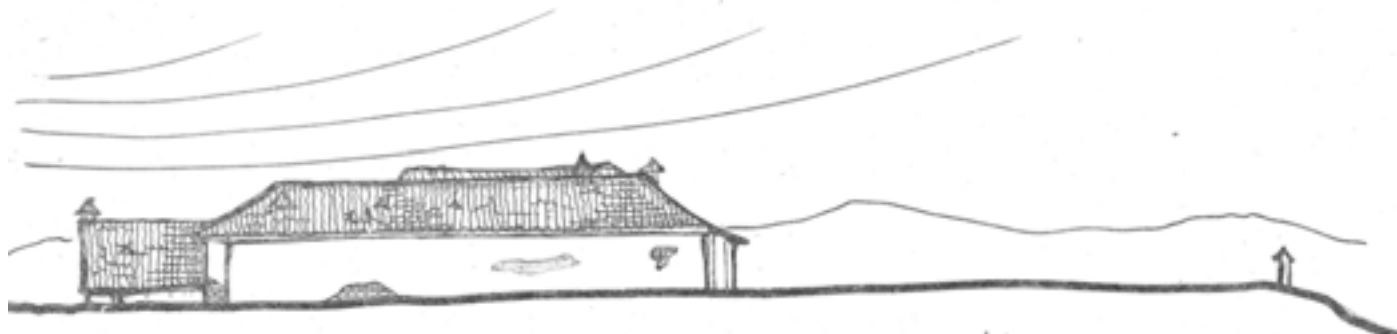
*Etapa 5. Fachada este.*

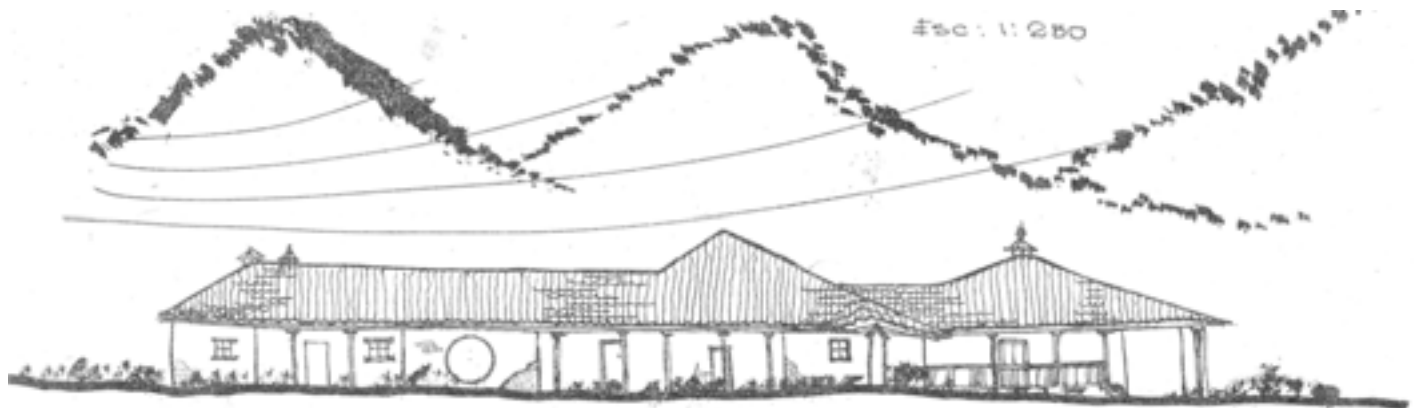
*Etapa 5. Fachada norte.*
