Casas consistoriales en Cundinamarca. Estudio de caso de la casa del municipio de Cogua

Town halls in Cundinamarca. Case Study of the town hall in the municipality of Cogua

Caso de estudio: casa consistorial de Cogua

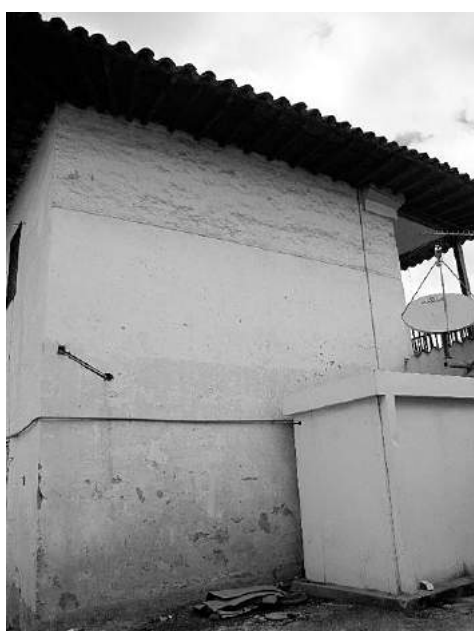
Figura 12:
Patologías en muros de adobe de la Casa Cogua: a) Erosión del adobe, b) Presencia de microorganismos, c) Humedad y suciedad
Fuente:
elaboración propia

Construidos en adobe con secciones de 80, 70 y 60 cm de espesor que sirven de sistema estructural a la edificación. Algunos muros presentan humedades, erosión, microorganismos y suciedad debido a la falta de protección y mantenimiento; estas patologías se observan principalmente en muros exteriores (figura 12). Algunos muros presentan fisuras por cortante en vanos de puertas y ventanas (figura 13).

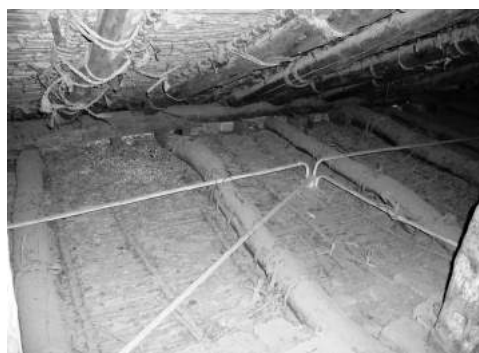
Se encuentra suspendido de las vigas de entrepiso y cubierta. Está conformado por chusque, tierra y pañetado en cal (figura 19).

Figura 19:
*Cielo raso suspendido de
las vigas de cubierta.*
Fuente:
elaboración propia

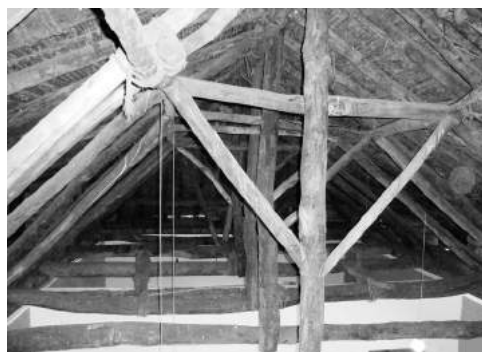
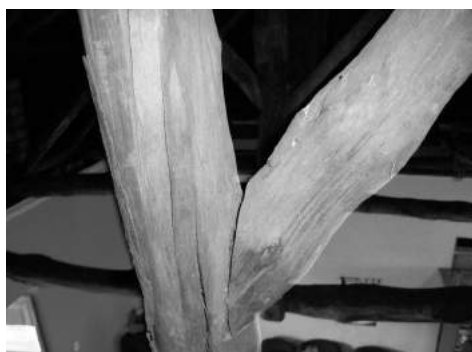
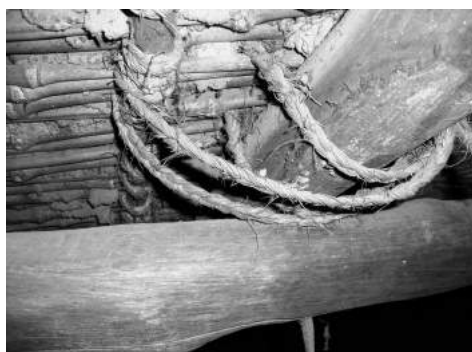
La estructura está conformada por elementos de madera y su tipología corresponde a cercha de par y nudillo (figura 23). Los amarres son con fibras y las uniones en caja. El acabado de cubierta es en encañado, tierra y teja de barro.

Figura 23:
a) Distribución de los elementos de cubiertas, b) Uniones tipo caja en elementos de cubierta, c) Uniones con fibras vegetales en elementos de cubierta.
Fuente:
elaboración propia

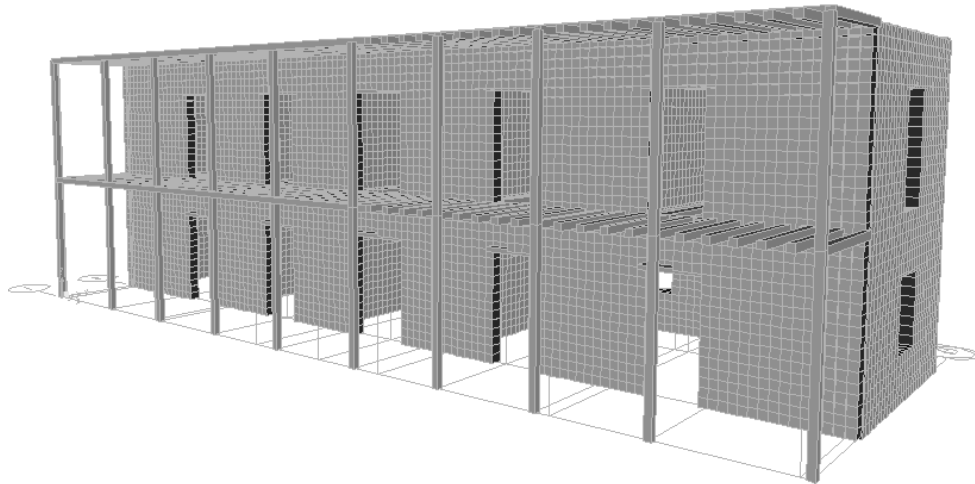
20 cm. Para la modelación de los pilares de madera y las vigas, de entrepiso y cubierta, se usaron elementos tipo Frame (figura 26). El análisis fue realizado para cargas gravitacionales (peso propio, cargas muertas sobreimpuestas y cargas vivas de uso oficinas) y para evento sísmico, con probabilidad del veinte por ciento de ser excedidos en cincuenta años (figura 27). Los parámetros sísmicos y las cargas sobreimpuestas a la estructura se relacionan en la tabla 2.

Figura 26:
Modelo en SAP 2000 de la casa consistorial de Cogua en su estado actual: a) Modelo con distribución de los muros, b) Modelo incluyendo muros, columnas en madera y vigas de entrepiso y cubierta.
Fuente: elaboración propia

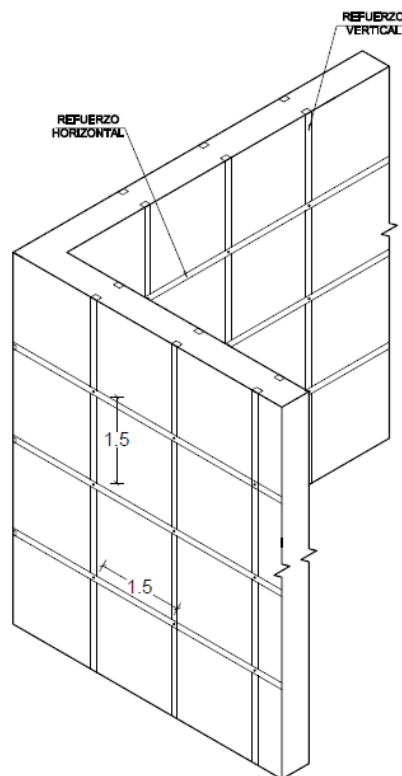
Figura 29:
Imagen explicativa de la distribución de las maderas en el reforzamiento de muros en tierra.

tablas de madera en sentido vertical y horizontal, tanto en la cara interna como externa del muro (figura 29), las cuales deben ir conectadas a través del muro por medio de pasadores de alambre o barra (AIS, 2005).

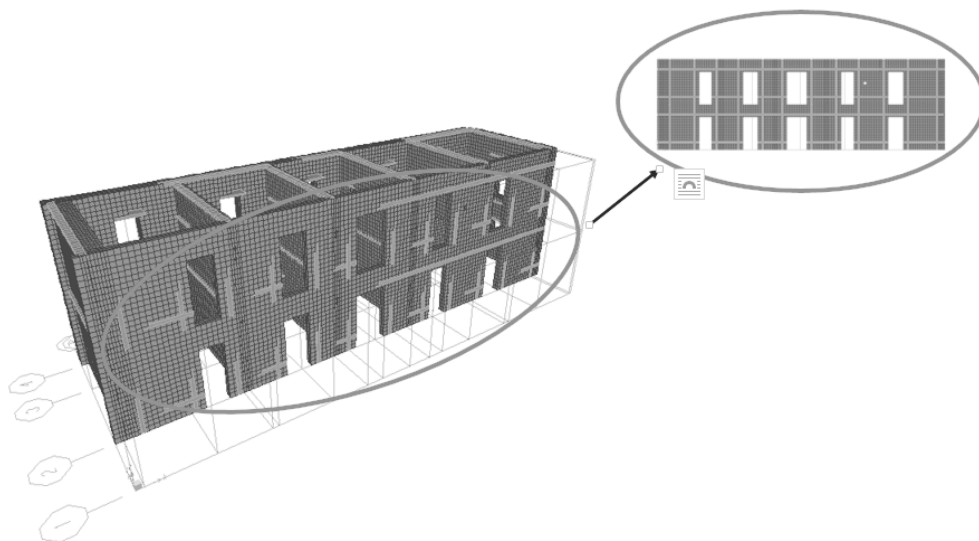
Figura 30:
*Modelo en SAP 2000
de la casa consistorial
de Cogua, con
reforzamiento en
maderas confinantes.*
Fuente:
elaboración propia

truidos cada 10 cm. Para el reforzamiento se generaron elementos tipo Frame de 15 cm de ancho y 2 cm de espesor. Estos elementos fueron puestos en los muros con una separación no mayor a 1,50 m (figura 30). Las consideraciones de cargas gravitacionales y acciones sísmicas fueron iguales a las del modelo inicial (sin reforzar).

La reducción significativa en los esfuerzos máximos a tensión y en las derivas de la edificación, hacen de la técnica de rehabilitación con maderas confinantes una alternativa viable para la conservación y preservación de la casa consistorial de Cogua.
