MEMORIA DE LA RESTAURACIÓN (PRIMERA PARTE)

Arquitecto Jaime Salcedo Salcedo

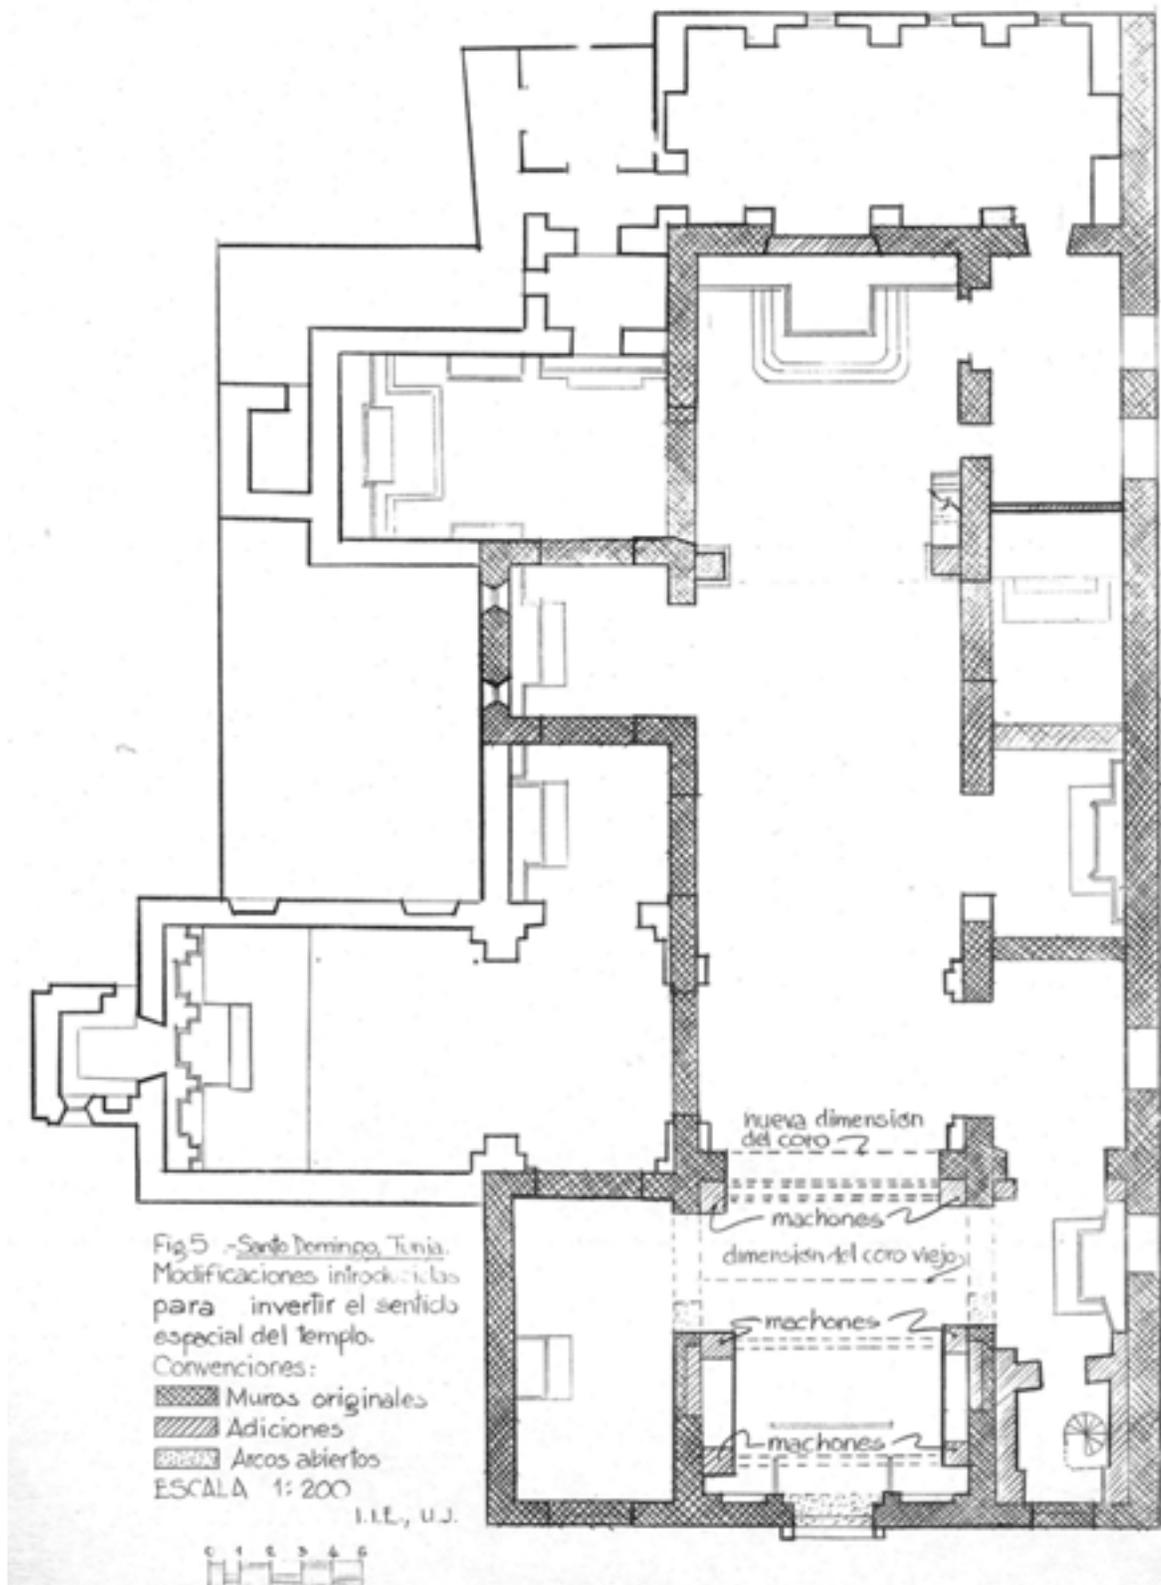
La inversión del sentido espacial (Fig. 5) significó mucho más que cambiar de sitio las cosas: redujo la profundidad de la nave por la coexistencia de ambos arcos torales (el primitivo y el del nuevo presbiterio), entre los cuales quedó delimitada. La primera percepción del espacio, recién se entra al templo, es convencional; pero en cuanto se traspasa el primer arco y se sale del sotocoro, el espacio se ajusta como si se cerrara una puerta en el primer arco.

Figura 5. Santo Domingo, Tunja. Modificaciones introducidas para invertir el sentido espacial del templo. Muros originales, adiciones y arcos abiertos. Escala 1:200. Instituto de Investigaciones Estéticas, Universidad Javeriana.

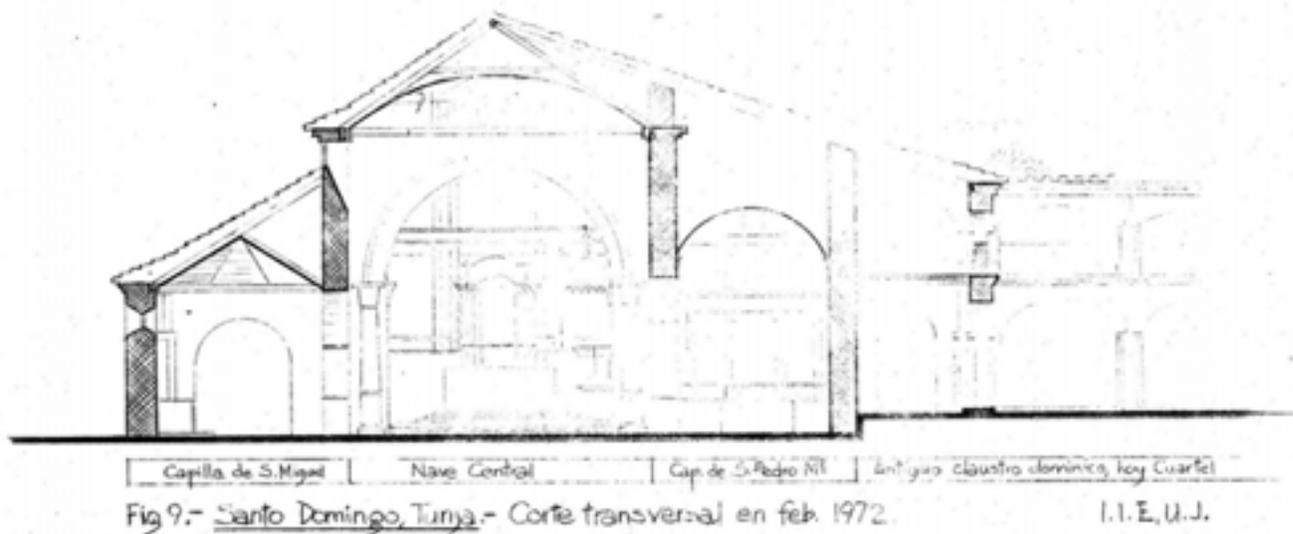
Otro cambio se produjo en el corte transversal. Originalmente era simétrico (Fig. 7) y la nave se iluminaba a través de ventanas abiertas por encima de las capillas laterales. La construcción del segundo piso del claustro trajo otro remiendo estructural (Fig. 9); sobre la cumbrera se apoyaron otros cuchillos (pares) de diferente pendiente para cubrir con un solo tejado desde la nave hasta la galería del segundo piso del claustro; la estructura resultante, de la cual no se retiraron los pares inútiles (quedaban ocultos entre la bóveda y el nuevo tejado), es asimétrica, por tanto. Permitió el aforo de la capilla de San Pedro Mártir (Alberto Corradine la llama «de Nuestra Señora del Tránsito», fig. 1) en su forma actual, cubierta por bóveda de cañón; pero causó, de nuevo, por el mal comportamiento de la estructura, el deterioro del maderamen de la techumbre.

Figura 9. Santo Domingo, Tunja. Corte transversal en febrero de 1972. Instituto de Investigaciones Estéticas, Universidad Javeriana.

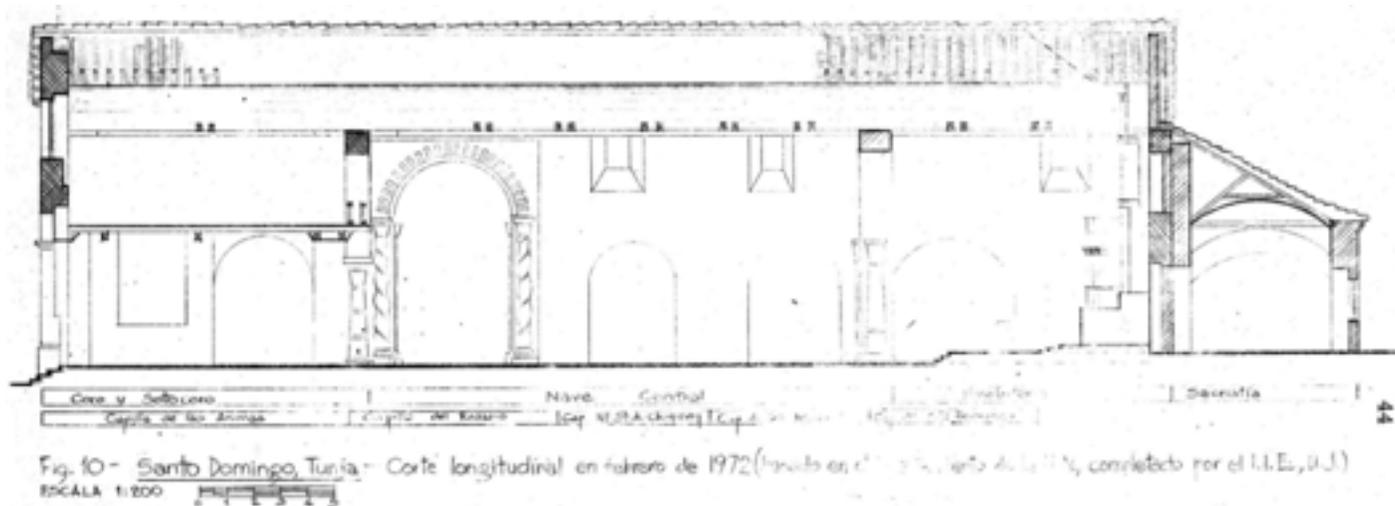
Para prolongar la bóveda hasta el muro testero, fue preciso alterar la estructura de la cubierta original que seguía la silueta de la artesa; el remiendo estructural que allí se hizo (sobreelevación de la cubierta sin suprimir las maestras de la jaldeta) fue causa, más adelante, del deterioro que desplomó la techumbre del presbiterio el año pasado (Fig. 15). Los cambios espaciales trajeron también, en este caso, problemas para la conservación del monumento.

Figura 10. Santo Domingo, Tunja. Corte longitudinal en febrero de 1972.

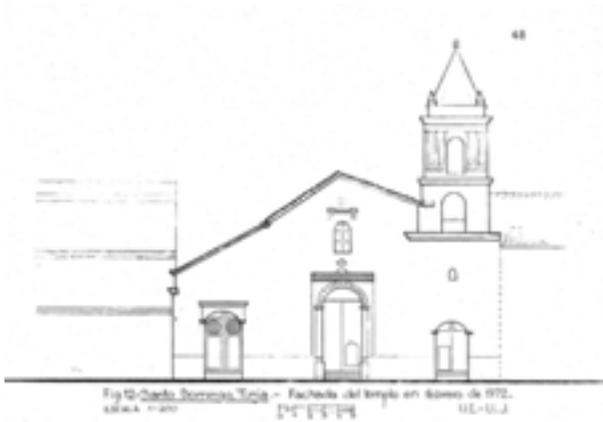
Figura 12. Santo Domingo, Tunja. Fachada del templo en febrero de 1972. Instituto de Investigaciones Estéticas, Universidad Javeriana.

claustro. Hasta 1840 no sufrió más modificaciones¹¹ (Fig. 14); tiempo después, quizás en este siglo, se debilitó la fachada con la apertura de tres nuevos vanos (Fig. 13), dos de los cuales como entradas laterales, y el tercero como ventana del coro; se cancelaron las ventanitas viejas, reemplazándolas por el arco central. La portada lateral izquierda presentó problemas desde cuando se la labró, pues el muro que soporta, vencido, quizás, fue reconstruido en la dimensión del dintel. El último cambio ocurrió ya entrado el siglo presente: se sobreelevó la cubierta de la capilla de las Ánimas, y con ella la silueta de la fachada; y la cornisa que coronaba el hastial fue reemplazada por el alero (Fig. 12).

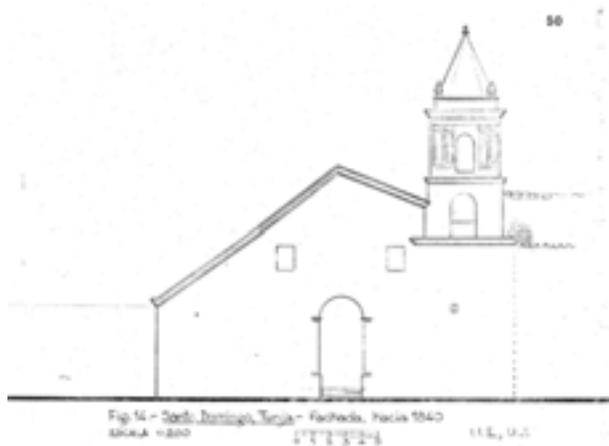
Figura 14. Santo Domingo, Tunja. Fachada, hacia 1849. Instituto de Investigaciones Estéticas, Universidad Javeriana.

Proponemos retornar la fachada a la forma que tenía hacia 1840 (Fig. 14), pues así puede consolidarse mejor. Además, permitiría abrir de nuevo las antiguas ventanas del coro y reintegrarlas a la composición de las pinturas murales. Hay suficiente documentación para efectuar este excepcional retorno y juzgamos que las razones aducidas justifican plenamente hacerlo. En los muros exteriores y en aquellos interiores donde no aparezcan pinturas, serán repuestos los pañetes y blanquimientos, con los materiales que tenían: pañetes a base de arcillas y acabados en cal blanca.
