# **Desgaste en acero de bajo carbono debido a la acción de bagazo limpio o contaminado con sílice y jugo de caña<sup>1</sup>**

## **Wear in Low Carbon Steel Due to Clean Bagasse or Bagasse Containing Silica and Sugar Cane Juice<sup>2</sup>**

This paper presents a study carried out to determine the effect of mineral extraneous matter and sugarcane juice on the wear of sugar cane rollers which get in contact with bagasse. A prototype based on the ASTM G-65 standard machine, whose low carbon steel is worn by sliding it against bagasse, was designed and built. Tests with and without juice in the bagasse were carried out. Additionally, the level of mineral extraneous matter was varied. Silica sized between 0.212 and 0.300 mm was used as mineral extraneous matter. Wear was measured in terms of the weight loss shown by the specimens. Scanning electron microscopy was used to analyze worn surfaces. It was found that wear is higher with juice, which causes steel to corrode. This also happens with the presence of mineral extraneous matter. The main wear mechanism observed on the worn surfaces was plastic micro-deformation and micro-cutting due to the silica grains.

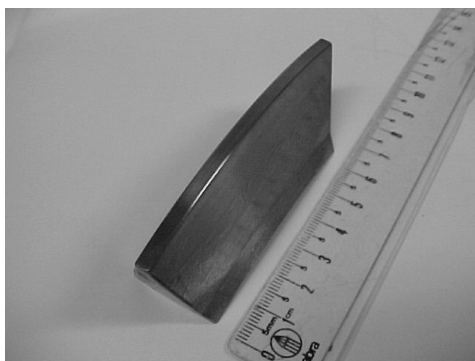
Previo al experimento, de cada uno de los aros, se cortan tres segmentos correspondientes a un sector angular de 45°. En la Figura 4 se muestra uno de estos segmentos. Estos conforman las probetas que es donde se mide el desgaste como la pérdida en peso. Una vez cortados los segmentos, se eliminan rebabas del corte, se marcan y se pesan en una balanza con precisión de 0,001 g. Posteriormente, las probetas se ensamblan sobre el portaprobetas y conforman nuevamente el aro completo, de tal forma que se tienen tres muestras para cada experimento. En las regiones de ajuste o ensamble entre las probetas y el portaprobetas se puso silicona para evitar que entre jugo y cause corrosión.

**Figura 4. Probeta**
