# Caracterización de unidades de adobe sometidas a radiación UVA

Characterization of Adobe Units Subjected to UVA Radiation

Artículo de investigación

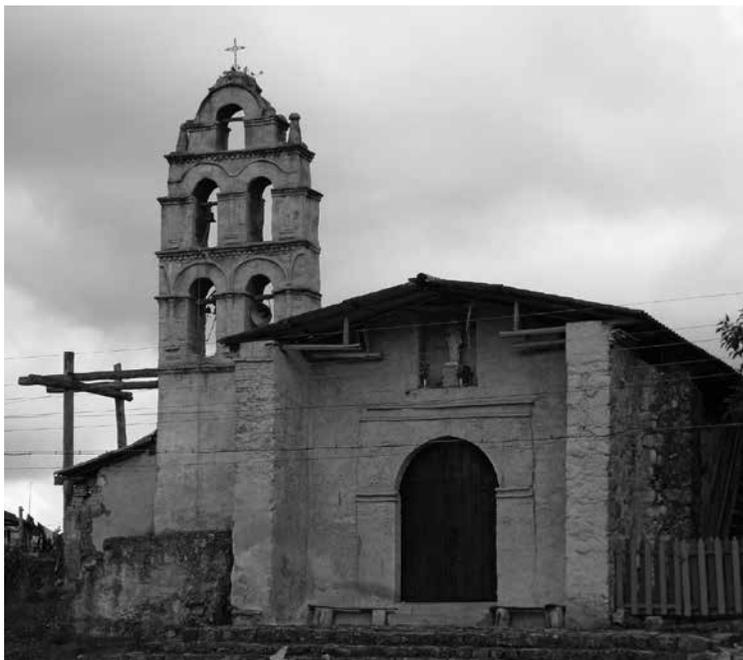
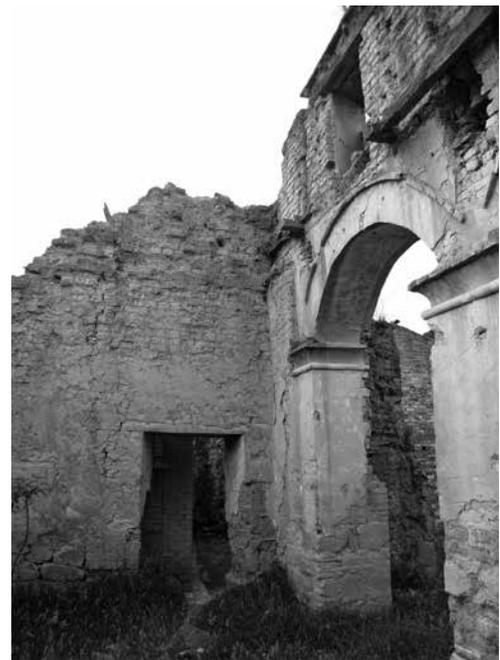
**Fotografías 1:**  
*Capilla doctrinera de Tausa, Cundinamarca.*  
 (a) Parte frontal. (b) Parte posterior.

Tausa es un municipio de Cundinamarca ubicado aproximadamente a una hora de la ciudad de Bogotá, salida norte. En el sector antiguo del pueblo se encuentra la capilla doctrinera de Tausa, edificación con más de 300 años de antigüedad (Mendoza, 2002). En la actualidad esta estructura se encuentra dividida en dos sectores: el sector frontal, el cual aún se encuentra en uso (Fotografía 1a), y el sector posterior que se encuentra en ruinas (Fotografía 1b).

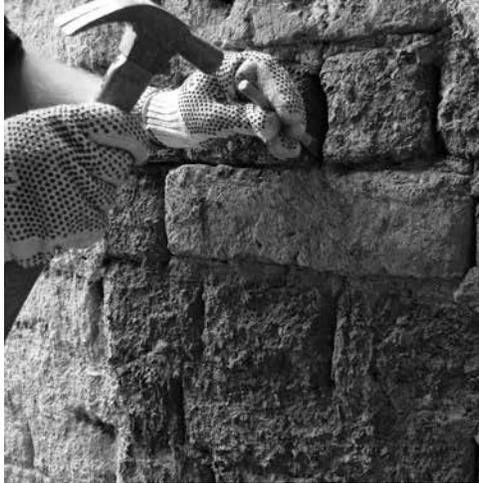
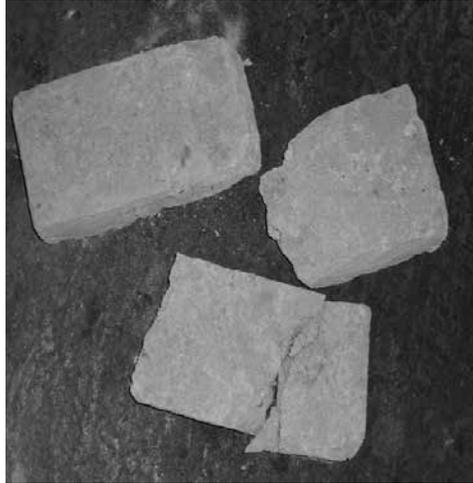
**Fotografía 2(a):**  
*Extracción de unidades de adobe, sector en ruinas capilla doctrinera de Tausa.*

**Fotografía 2(b):**  
*Unidades de adobe extraídas de la capilla doctrinera de Tausa.*

Del sector en ruinas se extrajeron 15 unidades de adobe completas y 24 fragmentos (Fotografías 2). Con el fin de realizar la caracterización

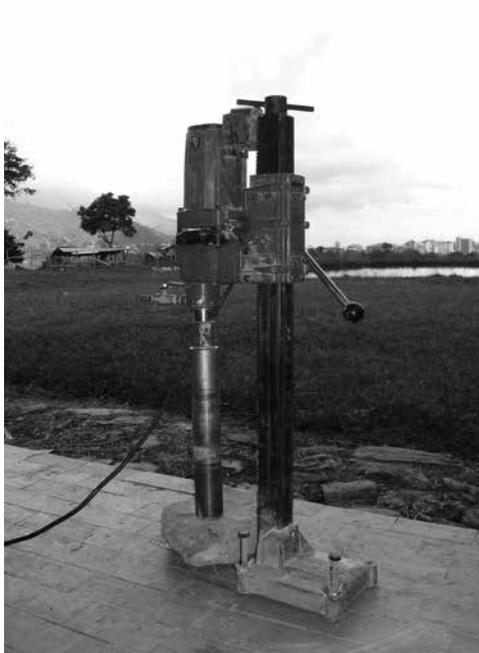
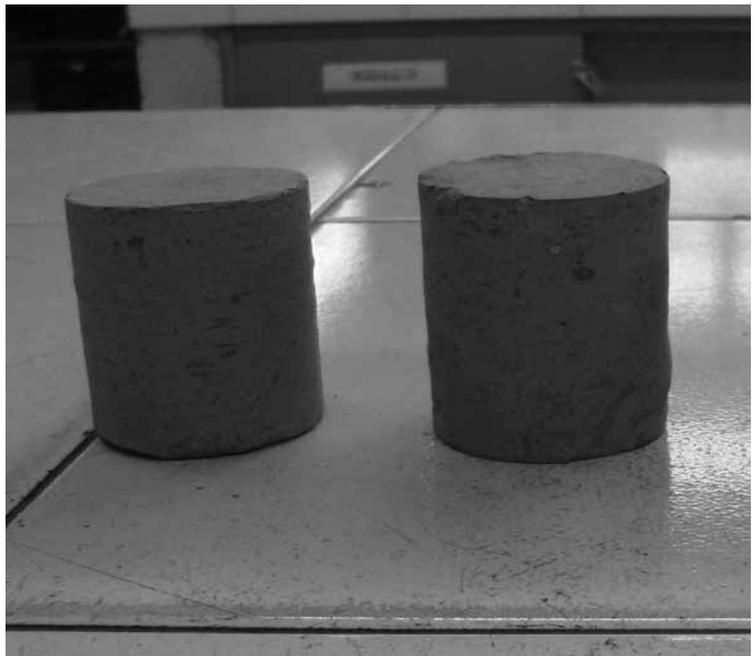
**Fotografía 3(a):**  
*Extracción de núcleos con broca diamantada.*

**Fotografía 3(b):**  
*Unidades cilíndricas de adobe de la capilla doctrinera de Tausa.*

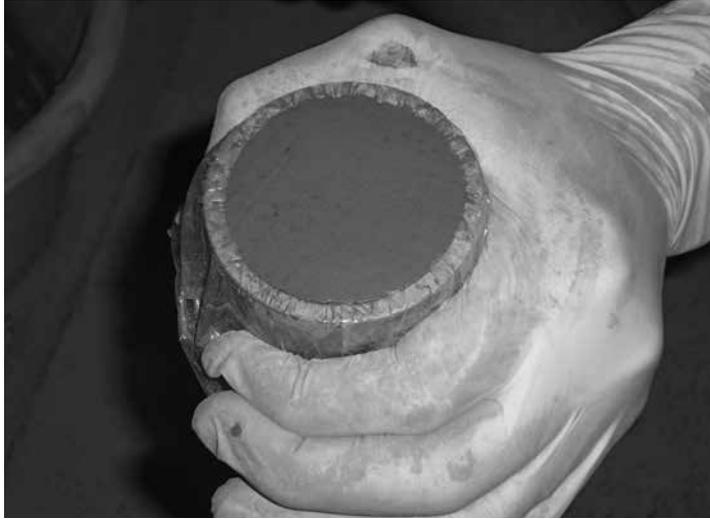
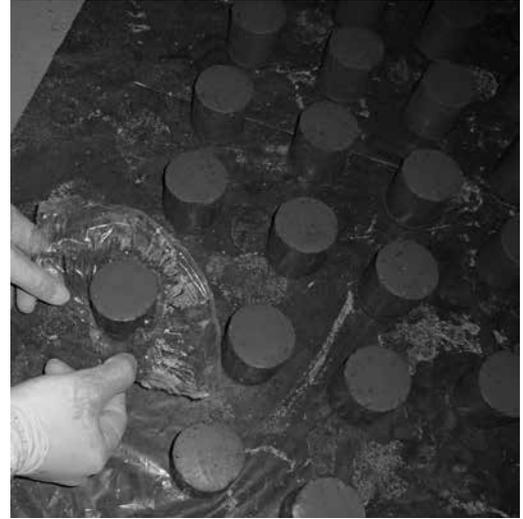
**Fotografías 4:**  
*Adobes construidos en laboratorio, edad cero (T2).*  
Fuente:  
Uribe, Ramos y Camacho

Una vez identificado el suelo, se procedió a la construcción del adobe nuevo. Para ello se le fue adicionando agua al suelo y este se fue amasando hasta conseguir una mezcla homogénea y manejable, la cual fue colocada en formaletas metálicas cilíndricas de 5 cm de alto por 5 cm de diámetro interior (Fotografía 4a). Seguidamente se desencofraron y dejaron secar al aire libre, sin acción directa del sol, por un periodo de 45 días. En total se construyeron 60 adobes cilíndricos nuevos (Fotografía 4b). Estos adobes se relacionan como muestras T2 y corresponden a adobe nuevo, edad cero.

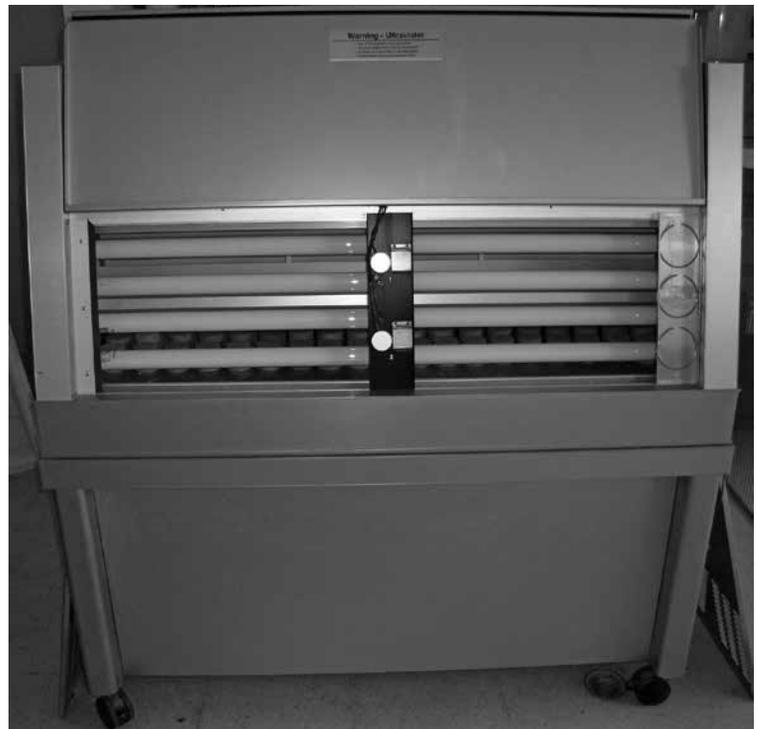
**Fotografía 5:**  
*Cámara de radiación ultravioleta QUV-SE.*  
Fuente:  
Uribe, Ramos y Camacho

Para la exposición a radiación y condensación se utilizó la cámara de radiación ultravioleta QUV-SE marca Q-LAB, de la Universidad Militar Nueva Granada (Fotografía 5). Para aplicar la radiación UVA en las muestras de adobe se usaron lámparas fluorescentes tipo UVA-340. Estas lámparas reproducen radiación solar en el intervalo de onda comprendido entre 295 nm y 340 nm (Q-Lab Corporation, 2006).

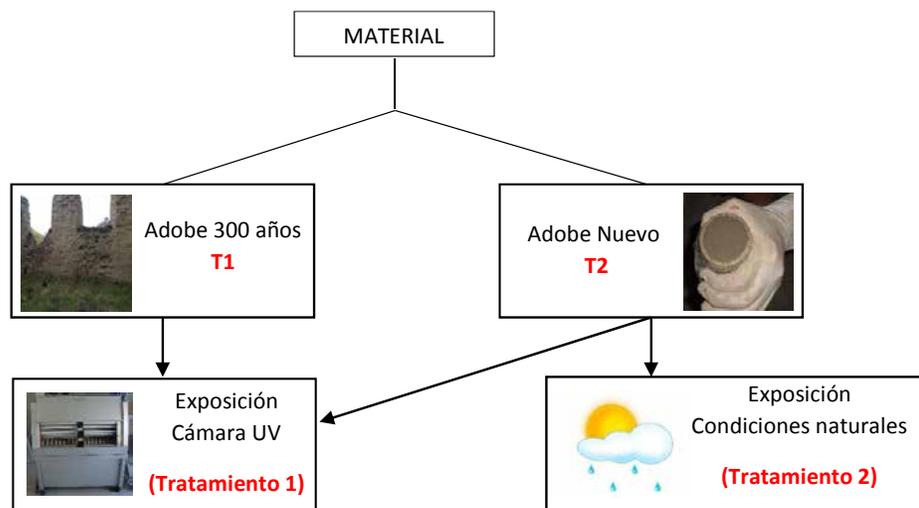
Figura 1:  
Tipos de materiales  
y tratamientos.

En conclusión, en el estudio se trabajó con dos tipos de adobes y se emplearon dos tratamientos diferentes. Existe un adobe de 300 años llamado T1, el cual se extrajo de la capilla doctrinera de Tausa, y un adobe T2 el cual se considera nuevo y fue construido en el laboratorio. En cuanto a los tratamientos, el primero corresponde

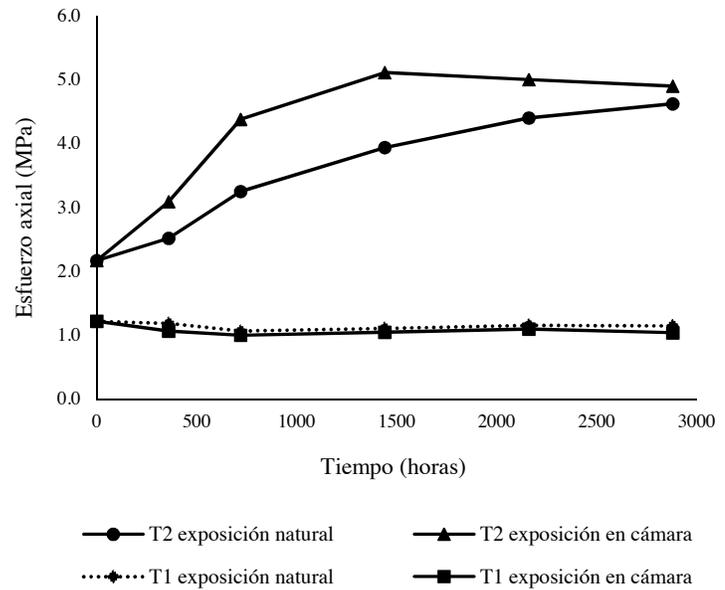
**Figura 2:** Variación del esfuerzo axial con el tiempo y el tipo de exposición  
Fuente: Uribe, Ramos y Camacho

En la Figura 2 se presentan los esfuerzos axial máximo obtenidos durante las pruebas para cada tipo de adobe. Si se comparan los esfuerzos obtenidos para el adobe de la capilla (T1) cuando el material se encontraba a una exposición natural al medio ambiente con los obtenidos en la exposición acelerada (en cámara UV), se puede decir que el adobe de la capilla no experimenta alteraciones debido a la radiación ultravioleta. Lo contrario sucede con el adobe construido en laboratorio, el cual sí presenta variaciones entre los esfuerzos dependiendo del tipo de tratamiento que se aplique al material.

La resistencia a compresión del adobe de la capilla doctrinera de Tausa (1.22 MPa) se encuentra por debajo de los límites establecidos por Ruiz et al. (2012) (Tabla 2), seguramente por el hecho del intemperismo de la edificación. Para el adobe construido en laboratorio (adobe nuevo T2), las compresiones están dentro de los límites establecido por esos autores, pero los módulos de corte alcanzados por el material superan los

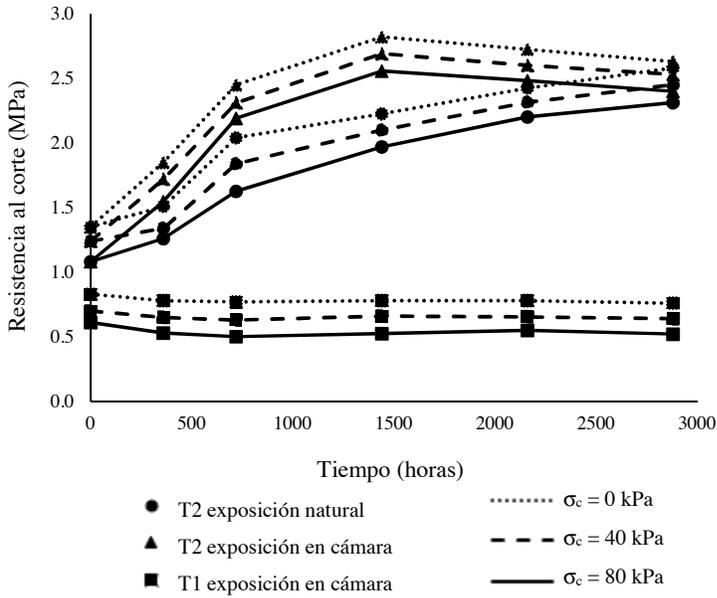
**Figura 3:** Variación de la resistencia al corte del adobe con el tiempo.

En la Figura 3 se puede observar la tendencia de los esfuerzos cortantes máximos para diferentes edades, según la presión de confinamiento aplicada. Se aprecia, como era de esperarse, que la resistencia del material aumenta a medida que

etapa experimental. Dicho aumento no tuvo una tasa de crecimiento constante. En la Figura 3 se puede apreciar que con la edad la ganancia de resistencia cada vez es menor. Ahora bien, para este mismo tipo de adobe, pero sometido a condiciones aceleradas de radiación y condensación, se pudo observar igual comportamiento hasta las 1 440 horas, después de este tiempo los esfuerzos empiezan a disminuir, aunque, es de anotarse, disminuyen en proporción menor a aquella a la que aumentaron.

Al centrarse únicamente en los resultados obtenidos para el adobe construido en laboratorio, otro aspecto importante de resaltar, y que se observa claramente en la Figura 3, es que la exposición acelerada a radiación y condensación modifica sustancialmente la resistencia del adobe. Si se compara la resistencia hasta las 1 440 horas se observa que, para el adobe en cámara se obtienen esfuerzos mucho mayores que para el adobe expuesto a condiciones naturales. Esto quiere decir que, en términos de esfuerzo, la radiación acelera el cambio en las propiedades del adobe.

Como se observa en la Figura 3, el adobe de la capilla (T1) tratado en cámara inicialmente está sementándose, es decir, está ganando resistencia, esto sucede hasta un punto y a partir de este empieza un claro proceso de degradación de la misma. Para este mismo tipo de adobe (T1), en condiciones ambientales naturales, se puede observar que su proceso de endurecimiento y aumento de resistencia aún no ha terminado. Sin embargo se espera que en un futuro alcance su resistencia máxima para luego empezar el decrecimiento.

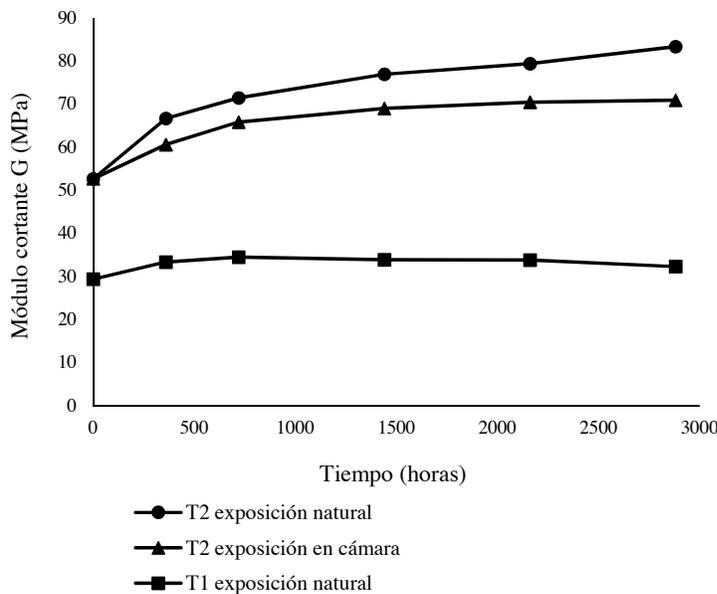
**Figura 4:** Evolución del módulo de corte con el tiempo.

Para el adobe nuevo el módulo de corte aumenta con la edad, tanto para el tratamiento natural como para el acelerado. Sin embargo, el adobe con tratamiento natural alcanza mayores módulos cortantes que el expuesto en cámara; esto ocurre durante toda la etapa experimental (Figura 4).

observa la Figura 3, se puede ver que la resistencia hasta las 1 440 horas del adobe en cámara aumenta y luego de esta edad disminuye. Un comportamiento similar se podría esperar con el módulo. Sin embargo, al revisar la Figura 4 se aprecia que el módulo cortante presentó una tendencia al aumento durante toda la etapa experimental, incluso después de las 1 440 horas, que es cuando el esfuerzo cortante disminuye. Esto demuestra que la resistencia y la deformabilidad reflejadas en los módulos son variables independientes. También es de atender que el adobe construido en laboratorio que se sometió a exposición natural tiene módulos de corte mayores que el sometido a condiciones aceleradas, a pesar de que este último tuvo mayor resistencia en términos de esfuerzo (Figura 4).

En la Figura 4 se puede observar que el módulo es mayor para el adobe en condiciones ambientales naturales que para el adobe tratado en cámara. Esto implica que la aplicación acelerada de radiación UVA disminuye la rigidez del material, a pesar de aumentar su resistencia.

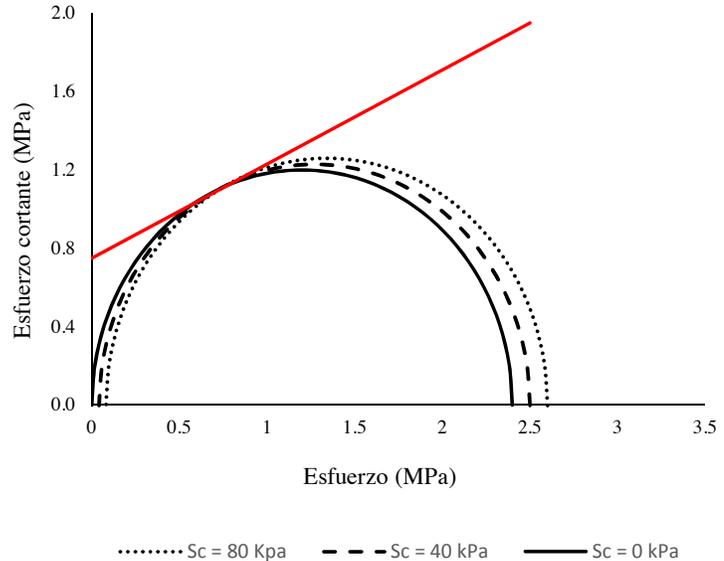
**Figura 5:** Círculo de Mohr, adobe construido en laboratorio (T2), edad cero, para presiones de confinamiento de 0, 40 y 80 kPa.

Para cada tipo de adobe y en cada edad se construyeron los círculos de Mohr, para presiones de confinamiento 0, 40 y 80 kPa. Se trazó la línea de falla calculando el ángulo de fricción del suelo (pendiente de la línea de falla) y la cohesión (valor del esfuerzo cortante donde la línea de falla corta el eje de las coordenadas). En la Figura 5 se muestra como ejemplo el caso del adobe construido en laboratorio en edad cero.

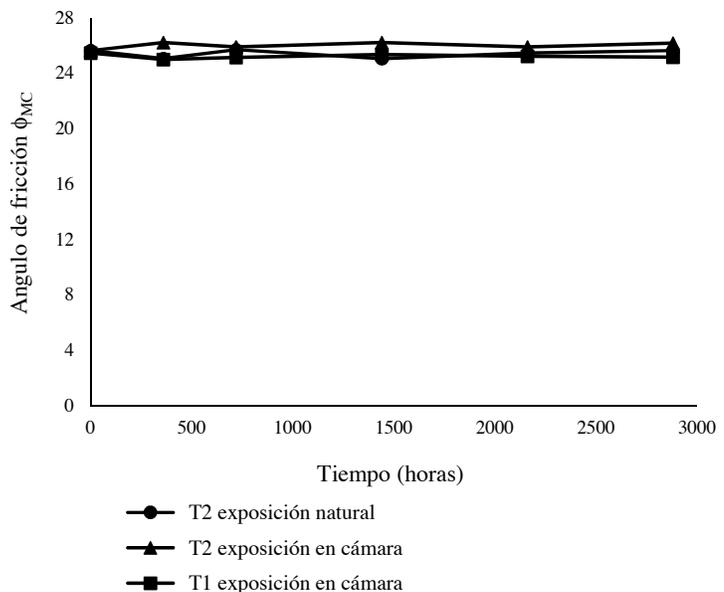
**Figura 6:** Variación del ángulo de fricción hallado con el criterio de Mohr-Coulomb.

El ángulo de fricción de la envolvente de falla de Mohr-Coulomb  $\phi_{MC}$  no presenta variaciones significativas para un mismo tipo de adobe y tratamiento (Figura 6). Ahora bien, si comparamos el ángulo entre los diferentes tipos de material, se puede establecer que el adobe nuevo expuesto aceleradamente presenta un pequeño incremento en su ángulo de fricción con respecto a los otros tipos de adobe.

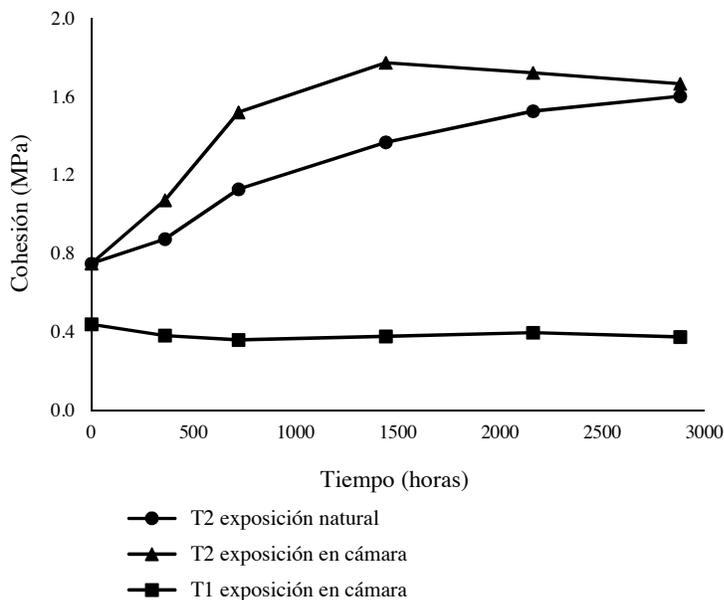
**Figura 7:**  
Cohesión para los diferentes tipos de adobe en cada edad.

En cuanto a la cohesión, su comportamiento y tendencia es del mismo tipo observado y descrito para los esfuerzos de corte. Mientras el adobe de la capilla no presenta variaciones apreciables en este parámetro (Figura 7), en el adobe construido en laboratorio se aprecian cambios en la cohesión a lo largo de la etapa experimental. Así, mientras el material que se encuentra expuesto a condiciones ambientales naturales presenta una tendencia al aumento durante todo el estudio, el adobe sometido a una exposición acelerada a radiación y condensación presenta un aumento de esta propiedad solo hasta las 1 440 horas, tiempo después del cual empieza a decrecer.

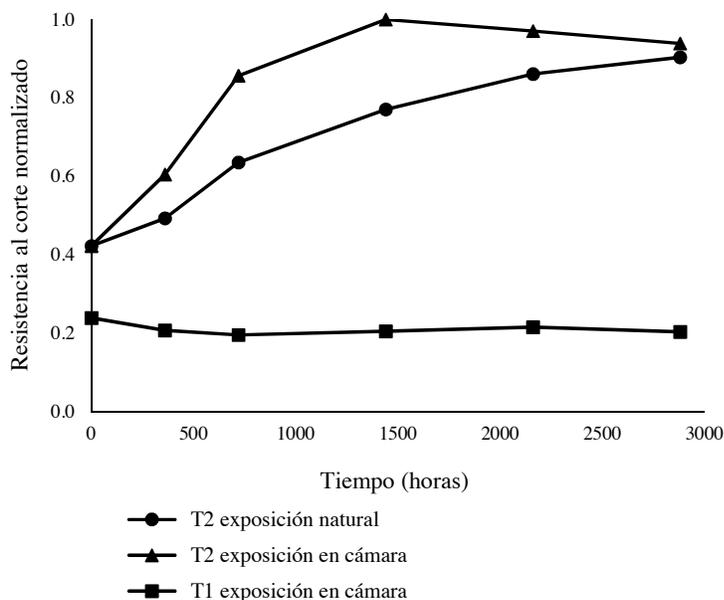
**Figura 8:**  
Variación porcentual de la resistencia al corte con el tiempo.

Para efectos de análisis, se normalizaron los parámetros de resistencia al corte y módulo cortante G, dando lugar a las Figuras 8 y 9. En estas se puede observar la variación porcentual de dichos parámetros con respecto al valor máximo obtenido en cada caso.

De acuerdo con la Figura 8, es importante resaltar que el adobe nuevo (T2), tratado en cámara, alcanzó el 100% de su resistencia a las

Si se supone que el adobe construido en laboratorio es física y mecánicamente igual al usado en la capilla, se puede decir que el adobe de la capilla ha perdido con el tiempo casi un 80% de la resistencia (Figura 8) y un 60% del módulo de corte (Figura 9). Como se mencionó anteriormente, esto se debe a que la edificación ha estado sometida por más de 300 años a una historia de esfuerzos y por más de 100 años al intemperismo.

El adobe construido en laboratorio expuesto a radiación y condensación acelerada gana su resistencia máxima a las 1 440 horas. Si observamos la Figura 8 se aprecia que ese adobe ganó casi un 60% de su resistencia en esfuerzo en 1.440 horas, tiempo después del cual empieza a perderla. Sin embargo, para ese mismo lapso (entre 1.440 a 2.880 horas) solo disminuyó un 6% su resistencia.
