Este artículo presenta los principales resultados de los proyectos de investigación "Estudio de vulnerabilidad sísmica de las edificaciones construidas en técnicas tradicionales de adobe y tapia pisada", realizado por el Centro de Investigación en Materiales y Obras Civiles, CIMOC, de la Universidad de los Andes y financiado por la Corporación Barrio La Candelaria; y "Estudio de vulnerabilidad sísmica, rehabilitación y refuerzo de casas de adobe y tapia pisada a nivel nacional", realizado por el Centro de Estudios de Desastres y Riesgos, CEDERI, de la Universidad de los Andes y financiado por la Asociación Colombiana de Ingeniería Sísmica y el Fondo para la Reconstrucción Social del Eje Cafetero, FOREC. Todas las imágenes son propiedad conjunta de la Corporación Barrio La Candelaria y el Fondo para la Reconstrucción Social del Eje Cafetero, FOREC.

Estudios de vulnerabilidad sísmica, rehabilitación y refuerzo de casas en adobe y tapia pisada

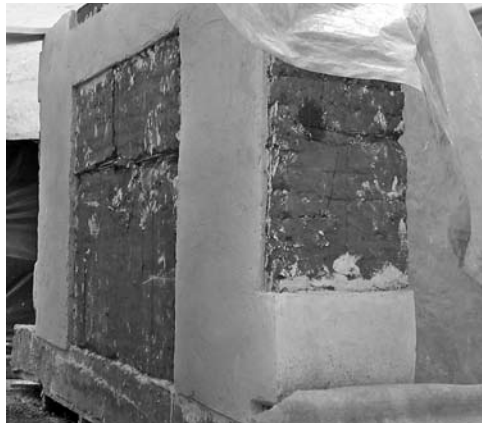
Figura 6:
Muro reforzado con
malla de vena pañetado.

tramos de malla se instalan en la cara interna y externa del muro en forma simultánea. Las mallas de las dos caras se interconectan con alambrones de 8 mm colocados en orificios previamente perforados, los cuales se rellenan con mortero de cal y arena. El amarre del alambro y la malla se realiza únicamente en las venas de la malla. Los alambrones van espaciados cada 20 cm en promedio en las dos direcciones y posteriormente la malla se recubre con mortero de cal y arena. En las figuras 4 a 6 se muestra el proceso de instalación.

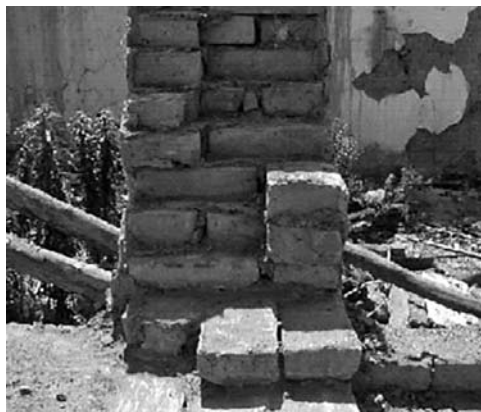
Figura 18:
Refuerzo interno encontrado en algunos muros divisorios. Esquema del refuerzo.

muro en dirección perpendicular al plano. Este refuerzo se presenta en la figura 18.

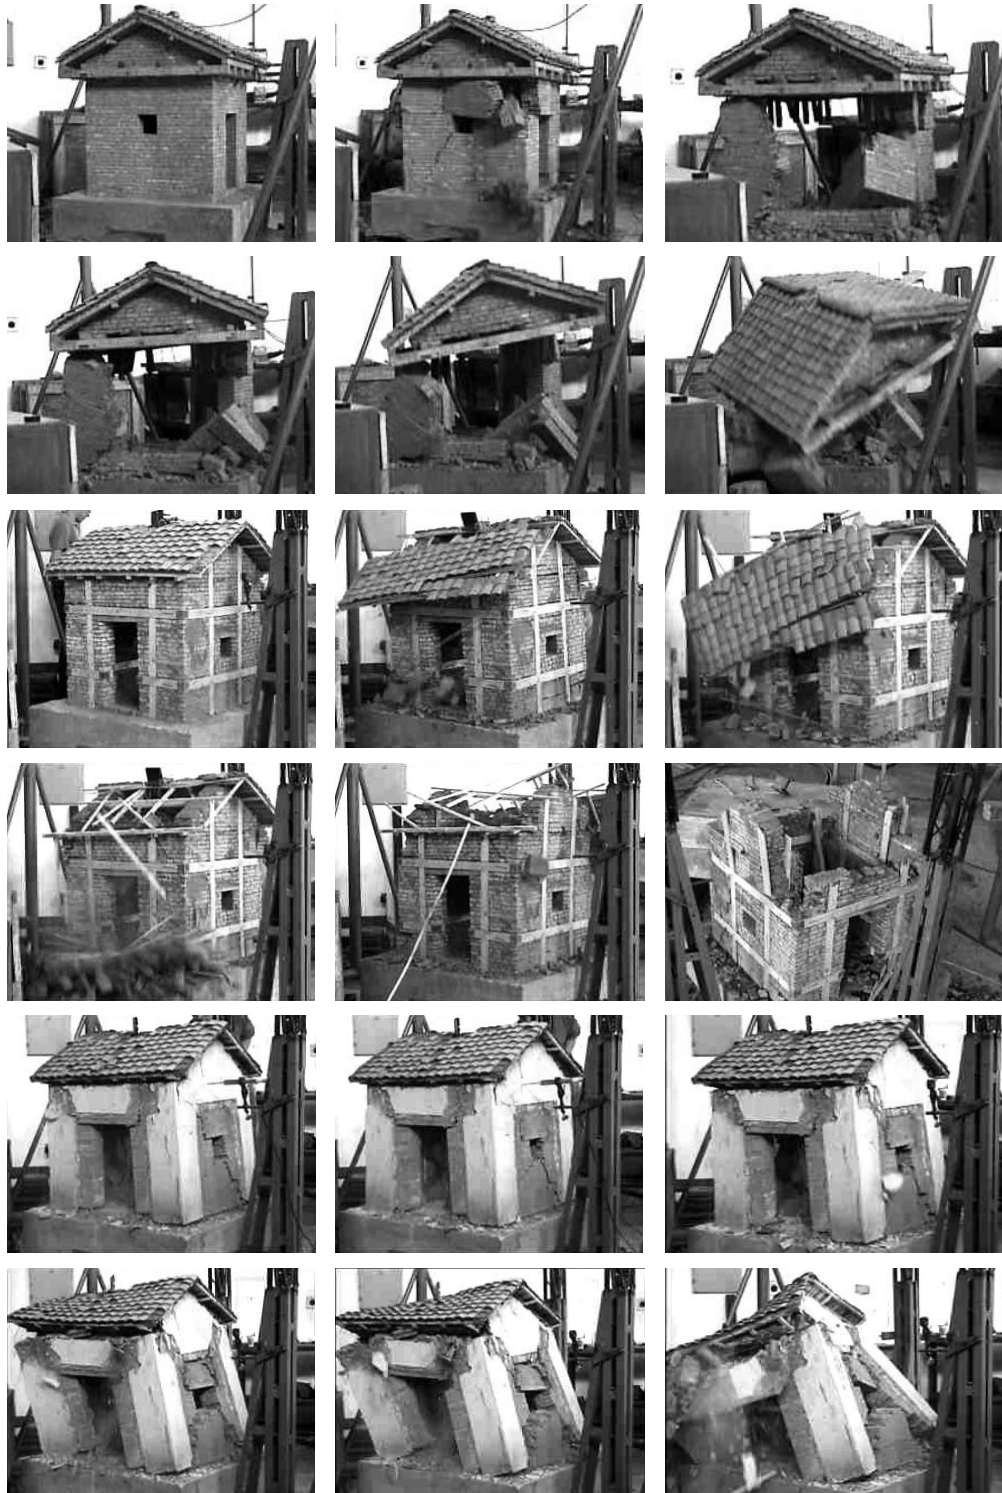
Figuras 48 a 51:
Mecanismo de colapso de vivienda de adobe sin ningún refuerzo.

Figuras 52 a 55:
Mecanismo de colapso de vivienda con refuerzo en maderas confinantes.

Se ensayaron viviendas que incluían casas a escala de adobe y de tapia pisada con y sin refuerzo. En las figuras 48 a 59 se presentan imágenes del colapso de una casa a escala sin ningún tipo de refuerzo, de una casa a escala reforzada con maderas de confinamiento y de una casa a escala reforzada con malla, respectivamente. De acuerdo con los resultados experimentales, la presencia del refuerzo modifica el comportamiento global y local de los muros de tierra. La vivienda a escala sin ningún tipo de refuerzo presenta grietas originadas en esfuerzos cortantes así como en esfuerzos de tensión originados en la flexión de los muros. Así mismo, es claro que aunque la alternativa de refuerzo con malla retarda el colapso de la edificación finalmente esta colapsa por completo. A diferencia de lo anterior, la alternativa de refuerzo con maderas de confinamiento no solo retarda el colapso de la edificación sino que permite que los muros queden en pie, aunque con serios daños.
