## NUEVOS DATOS SOBRE LA EVOLUCION ARQUITECTONICA DEL MONASTERIO DE MONGUI

*Por Jaime Salcedo Salcedo*

# MONASTERIO DE MONGUI

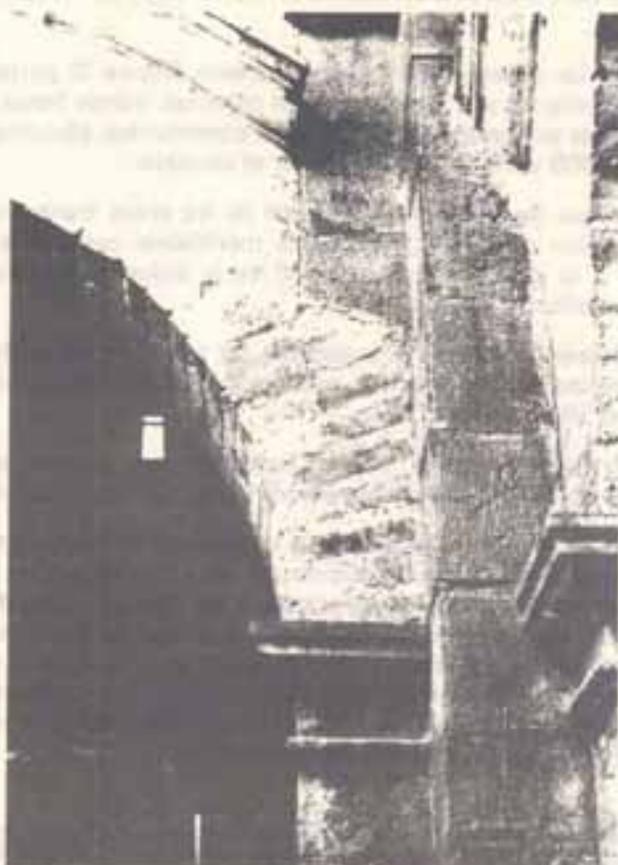
FIGURA 3 - Pilastro del rincón sudoeste del claustro. El arco que inicia la arquería meridional intereso a la pilastro, adaptada como nueva rinconera. Foto: Rafael Rojas.

- c) Una cala practicada en las pilastras del rincón sudoeste (figura 3) permitió establecer que las arquerías más antiguas son aquellas cuyas pilastras tienen basas y capiteles en las galerías. Las arquerías sin basa o capitel fueron construidas, efectivamente, mucho tiempo después, entre 1805 y 1809 (1), para cerrar el claustro.

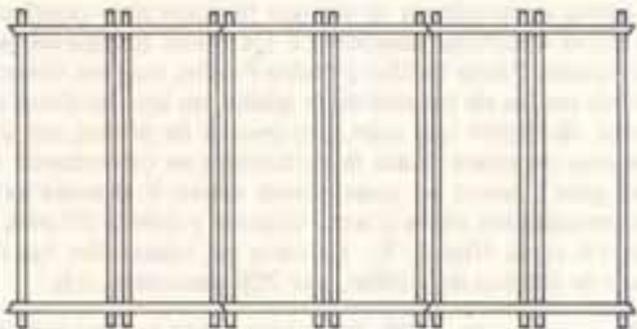
DISPOSICION DE TIRANTES Y SOLERAS CON TIRANTES "DE DOS EN DOS A DIEZ PIES", SEGUN EL CONTRATO DE 1.603.

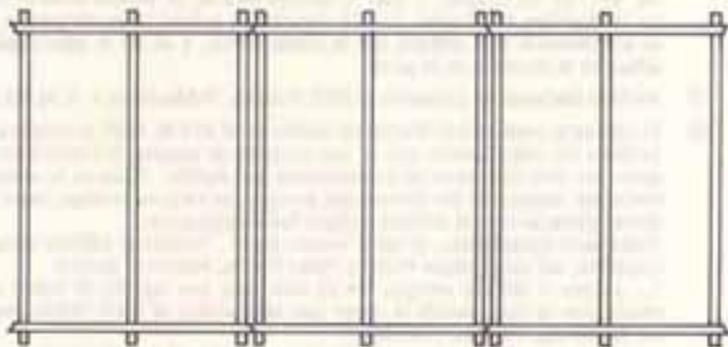
DISPOSICION DE TIRANTES Y SOLERAS DE LA IGLESIA ACTUAL

Ahora bien, ¿era ésta la iglesia vieja o la nueva?; Laurián Patiño menciona tirantes y cumbreras; por lo tanto, si de la nueva se tratara, Patiño se referiría a la nave central; en seis tramos, el daño sería desde los pies hasta el crucero. No parece posible que una techumbre que tendría a lo sumo quince años de construída estuviera tan dañada que necesitara su total reposición. Polo, por otra parte, dice que cuando se tocó la piedra "se vino al suelo todo"; pero no menciona arcos, ni él ni Patiño hacen cuentas de las otras naves. Por ésto y por lo siguiente creo que la fábrica arruinada era la de la vieja iglesia que había reparado Marcos de Ayllón treinta años antes: Laurián Patiño dice que "cada tramo consta de cuatro tirantes y dos soleras", lo cual coincide con la armadura contratada en 1603, con tirantes "de dos en dos a diez pies", disposición que supone dos tirantes intermedios y dos extremos, cuatro en total, por cada tramo de soleras; la nueva iglesia se hizo, en cambio, con un solo tirante intermedio, lo que produce un ritmo alternado de *un tirante - dos tirantes - uno - dos - uno*, etc., los dos sobre las pilastras y el uno en el eje de cada arco, y da sólo tres tirantes por tramo de solera (figura 7).

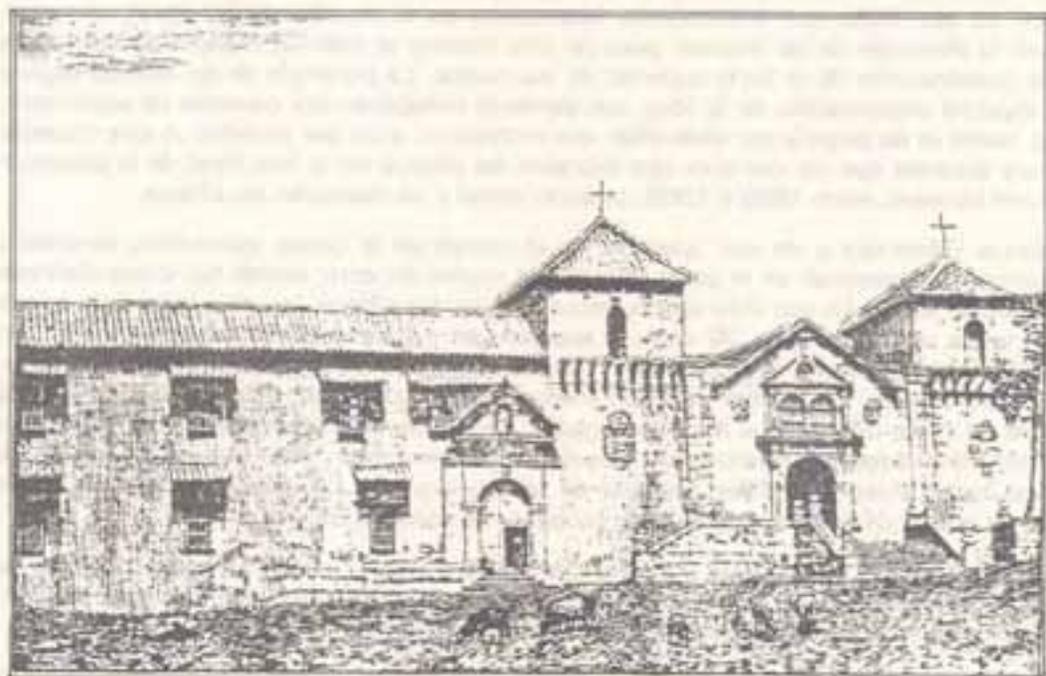
**FIGURA 9.**— El frontispicio de piedra labrada fue levantado para la antigua iglesia. Collage sobre el grabado reproducido en la figura 14.

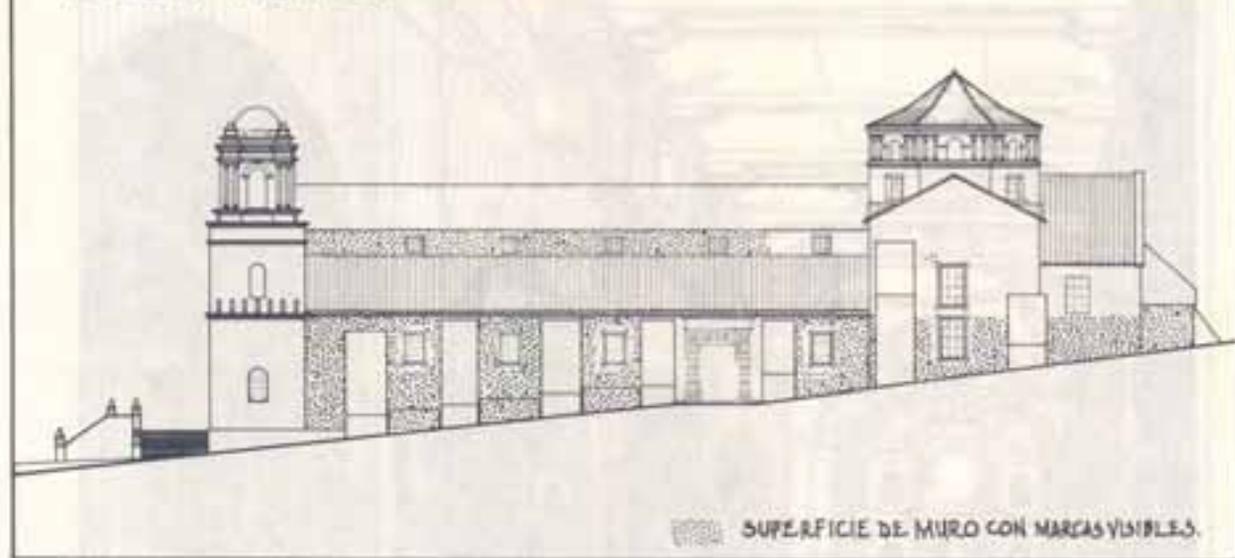
FIGURA 12

IGLESIA DE MONGUÍ ~ SITUACIÓN DE LAS MARCAS DE CANTEROS

Las marcas de los canteros (de las cuales he contado 17 diferentes) llegan apenas hasta la altura de las naves laterales, aún en los brazos del crucero (figura 12). Esto hace pensar en que hubo una interrupción importante en la marcha de las obras, con cambio en la dirección de las mismas, pues de otra manera se habrían mantenido las marcas en la construcción de la parte superior de los muros. La presencia de las marcas sugiere una especial organización de la obra, con canteros trabajando por contrato de suministro, a los cuales se les pagaría por cada sillar que entregaran, y no por jornales. A este respecto es muy dicente que los canteros que labraron las piedras de la fase final de la construcción del claustro, entre 1805 y 1809, ganaron jornal y no marcaron los sillares.

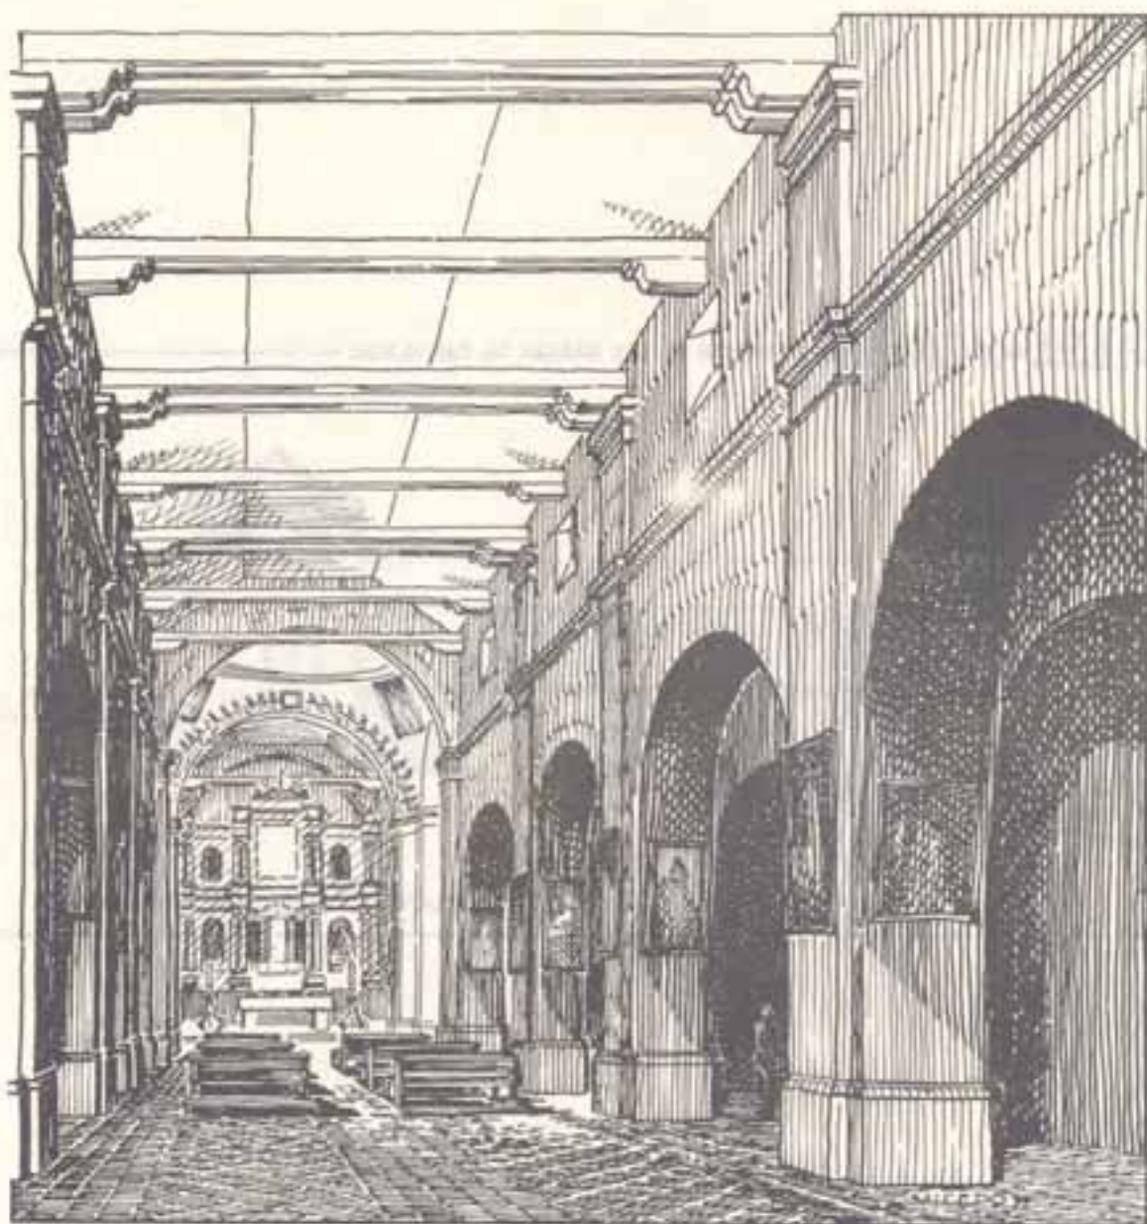
*FIGURA 13.— Restauración gráfica de la nave del templo actual. Dibujo de J. S. S.*

favor de la primera solución, con el fin de darle al templo sección basilical e iluminar la nave central mediante ventanas abiertas por encima de las naves laterales. La posibilidad de que el proceso haya sido así está sugerida por la diferencia en los materiales empleados para construir el muro del clerestorio —ladrillo o piedra y ladrillo—, mientras los arcos y los muros de la nave, hasta la primera cornisa, están contruidos exclusivamente de piedra. Por otra parte, los muros del clerestorio prolongan las pilastras de las arquerías de la nave, éstas de piedra, aquellas de ladrillo, y todo descansa sobre una primera cornisa, formalmente muy débil para soportar la masa del segundo cuerpo, pues no llega a conformar entablamento (figura 13).

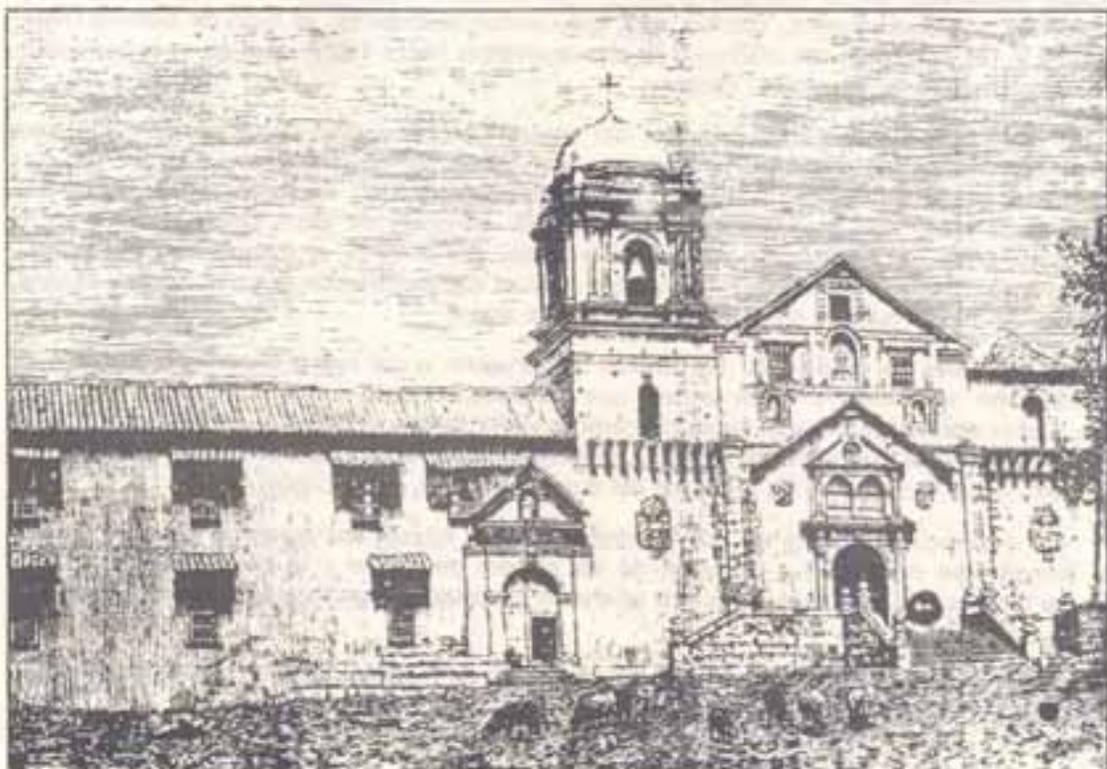
**FIGURA 14.**— Iglesia y convento de Monguí. Grabado de "Colombia Ilustrada", año 1, número 4-5, Bogotá, junio 30 de 1889, p. 80. Atención del Arq. Camilo Mendoza.
