# Estaciones de ferrocarril de la Compañía del Norte en España. Intervención y reuso

Aurora María Martínez Corral

Railway Stations from the Compañía del Norte in Spain. Intervention and Reuse

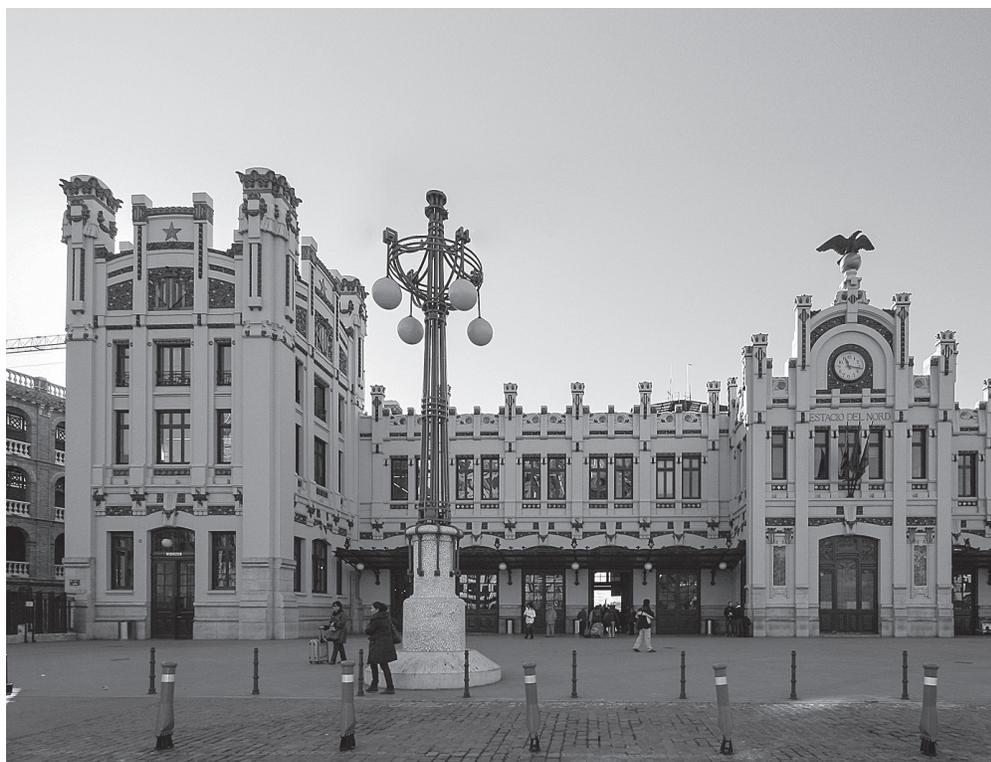
**Figura 3:**  
*Estación de Valencia,*  
*Fachada recayente*  
*a andenes y vías*  
**Fuente:**  
 Autora, 2011

4. Concretamente en la estación Valenciana<sup>22</sup> se han producido intervenciones tanto mayores como menores profundamente perturbadoras, y muchas de ellas fueron realizadas con posterioridad a la declaración de BIC, siendo la más flagrante la reconversión total del ala derecha del edificio de viajeros. Las intervenciones menores también resultan desgarradoras: sustitución de la marquesina lateral, eliminación de lámparas exteriores originales, cambio del color de fachada, sustitución de carpinterías y vidrios, reparaciones en zócalos pétreos, etc. En definitiva, pocos espacios quedan reconocibles actualmente en la esta-

ción. En este caso concreto, habiendo estudiado en profundidad el modo de hacer del arquitecto Demetrio Ribes con motivo de mi tesis doctoral, se reconocen soluciones constructivas, pautas de proyecto, etc., en su obra que, podrían haber indicado el modo de intervenir o los materiales que han debido utilizar. En este caso, observando la trayectoria de las intervenciones realizadas y su impacto en el edificio, el estado actual de uso y las posibilidades de este, quizá sería conveniente –dada la coyuntura actual– replantear, discutir, reinterpretar, consensuar el futuro de este edificio dentro de la operación “Parque central-Estación intermodal”.

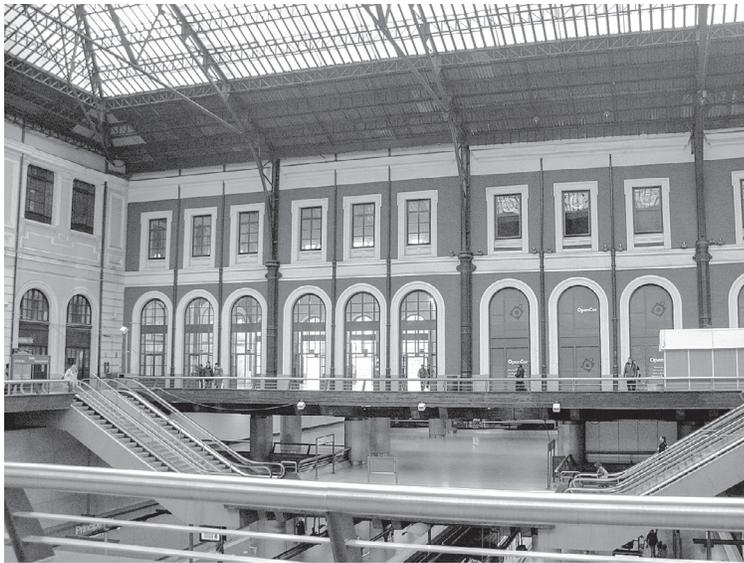
**Figura 4:**  
*Estación Príncipe Pío, Madrid. Vaciado bajo el edificio de viajeros*

aprecia poca sensibilidad hacia el edificio preexistente<sup>21</sup>: la estación se ha convertido en un centro comercial y en un intercambiador modal. Se han producido drásticos cambios de espacialidad interior (los andenes interiores han sido sustituido por tiendas); igualmente de materialidad, pues ni siquiera se ha respetado el característico ladrillo rojo aplantillado de Norte, y de uso. Básicamente, el interior del edificio de viajeros ha sido vaciado dejando solo las fachadas, cual máscaras inertes, desprovistas de sus recuerdos, y fuera de lugar. El vestíbulo lo ocupa ahora la estructura metálica tubular de arriostramiento de estas fachadas. La obra ingenieril ha sido de gran complejidad (Menéndez et al., 1996), sin embargo, se debe resaltar que se han profanado hasta los cimientos ya que las vías pasan por debajo del edificio de viajeros, siendo sorprendente la imagen que se percibe al visitarlo. La cuestión reside en si este tipo de actuaciones son para conservar o para reutilizar un determinado edificio a modo de contenedor, ya que esta descontextualización y alienación provoca en la conciencia colectiva un cambio de significado a lo largo del tiempo.

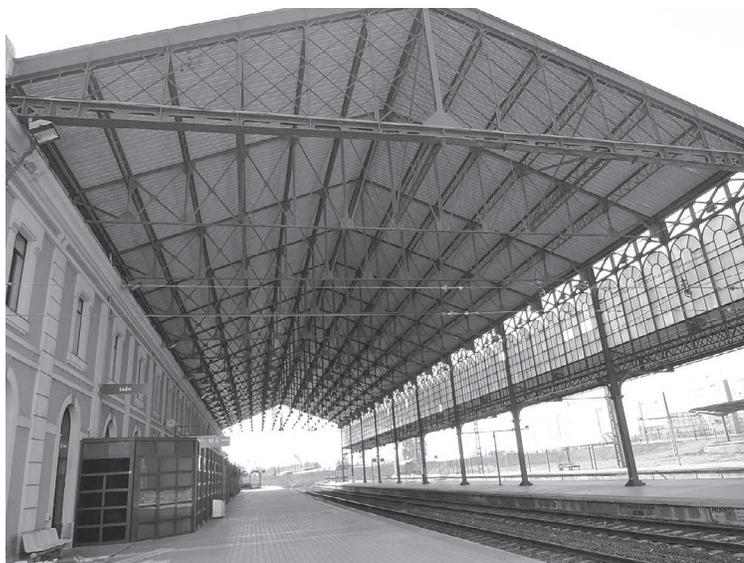
**Figura 5:**  
*Estación de León. Fachada interior y cubierta sobre los andenes y vías*

temente ha dejado de funcionar como estación y permanece sin uso. En ella se puede observar, como positivo, su exquisita estructura metálica de la cubierta de andenes y vías, así como esos pequeños detalles modernistas (posiblemente obra de D. Ribes); como negativo, se destacan los disonantes apósitos (con respecto a la volumetría original, espacialidad, materiales, composición, visión conjunta etc.) que constituyen el cuerpo de aluminio anodizado y vidrio añadido en la fachada que recaen en las vías y el acceso principal. Ello da pie a que tampoco se preste atención a intervenciones menores como sustitución de carpinterías, color de fachada, instalaciones vistas, etc., y, en consecuencia, se transmita una imagen degradante del edificio que, en la teoría, se declara como monumento; Burgos<sup>25</sup>, está en proceso de intervención, pero las vías, parte del entorno y la marquesina han desaparecido: y por último, Zaragoza-Arrabal, con una marquesina descontextualizada y amputada, fue transformada interiormente y convertida en centro cívico donde solo las fachadas y especialmente el letrero que corona el acceso principal recuerdan que se trataba de una estación. Este se constituiría en un ejemplo de reutilización de edificio por el ahorro en la inversión, pero en el que prácticamente ninguno de los valores tangibles e intangibles que justifican lo monumental de las estaciones prevalece.
