Algunas casas raras. Acerca de los otros patrimonios posibles en la arquitectura doméstica de la Puna argentina, Coranzulí, provincia de Jujuy

Julieta Barada

Artículo de investigación

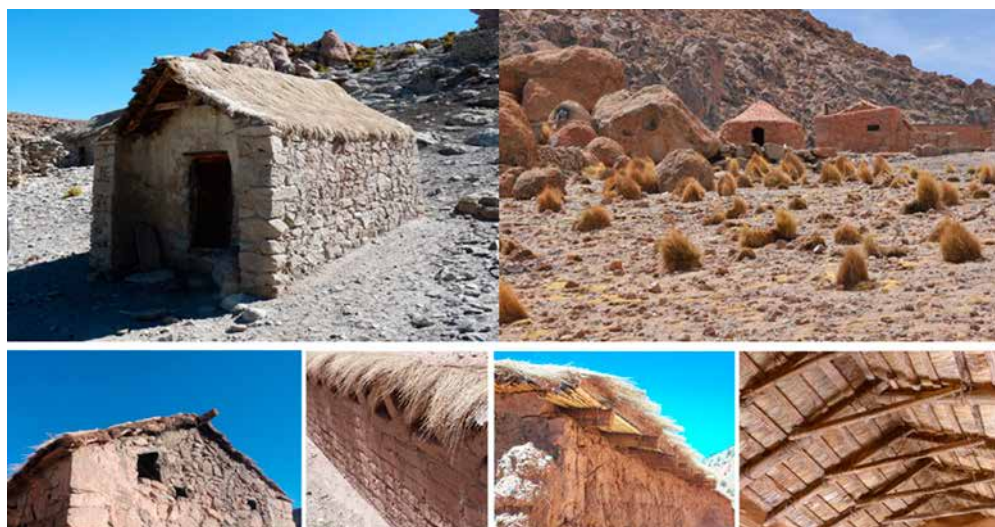
Figura 3:
Técnicas constructivas
en el campo: techados de
guaya (sup.) y muros de
piedra y adobe, e interior
con estructura de
madera de cardón (inf.).
Fotografía:
Julieta Barada

1974; Sacriste, 1978; Gutiérrez y Viñuales, 1979; Tomasi, 2011; entre otros). El adobe aparece en estos análisis como uno de los materiales más característicos de las arquitecturas en la Puna, cuya presencia ha primado tanto en la construcción de sus imágenes, como también en la de sus discursos. En general, si bien este se visibiliza en los pueblos de manera dominante, está frecuentemente acompañado de la piedra, que es utilizada para la realización de los cimientos y sobrecimientos de las construcciones⁶. Para las cubiertas, las técnicas más frecuentes han sido los techados de *guaya*, es decir, de paja y barro, con estructuras de madera con ataduras de tiento de cuero de llama (Figura 3). El complejo de conocimientos puestos sobre esta técnica, la experiencia que requiere su realización y los procesos de transmisión generacional de saberes, resultan claves centrales para comprender su escasa continuidad en la actualidad de las arquitecturas domésticas de los pueblos, particularmente en Coranzulí. En este sentido, la *guaya* se encuentra estrechamente asociada a la construcción de una *casa de campo* (Barada, 2015).

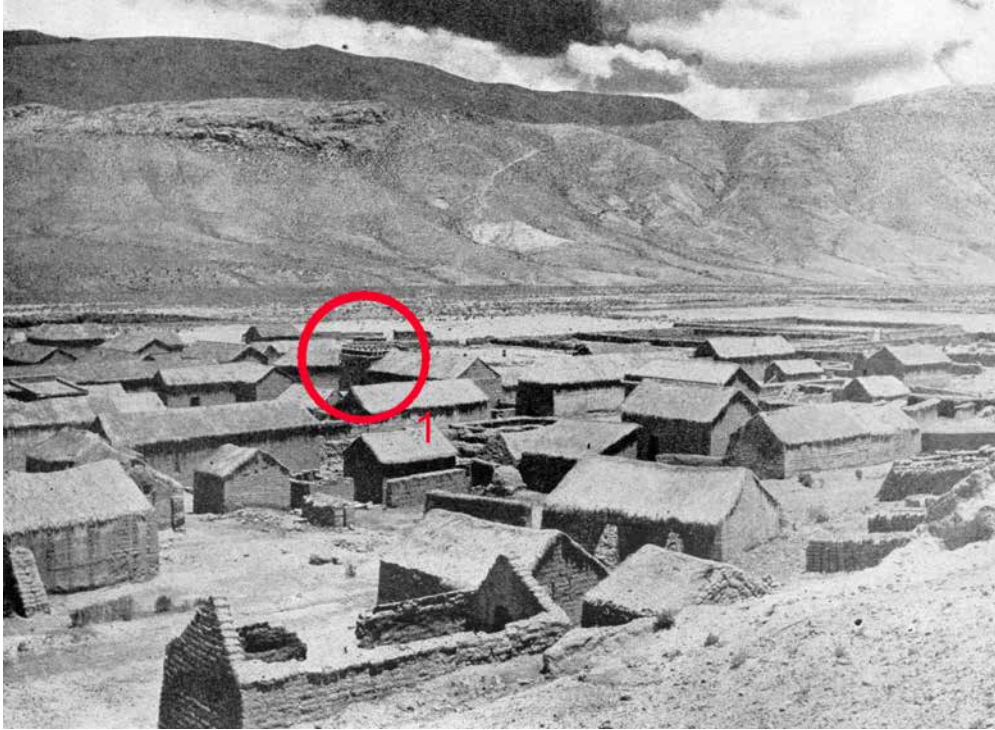
Figura 5:
Coranzulí en 1942 con la localización de la primera construcción referida.
Fotografía:
Hans Mann, 1942

de Bellas Artes del año 1942 (Figura 5). Su presencia llama sin dudas la atención, dado que para entonces recién se alineaban las construcciones para la conformación de calles y comenzaba a consolidarse el tejido urbano actual. Esta ya se encontraba, sin embargo, ocupando un terreno en esquina y conformando ochava.

Además de la particularidad de su implantación en ochava, tal vez lo más llamativo de la casa “de la esquina” en relación con el contexto urbano del momento de su construcción sea que se trata de la única construcción presente en la fotografía citada que no posee techo de *guaya* a

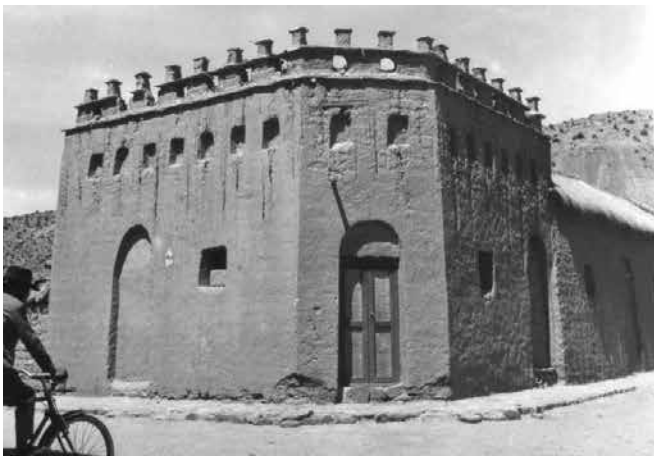
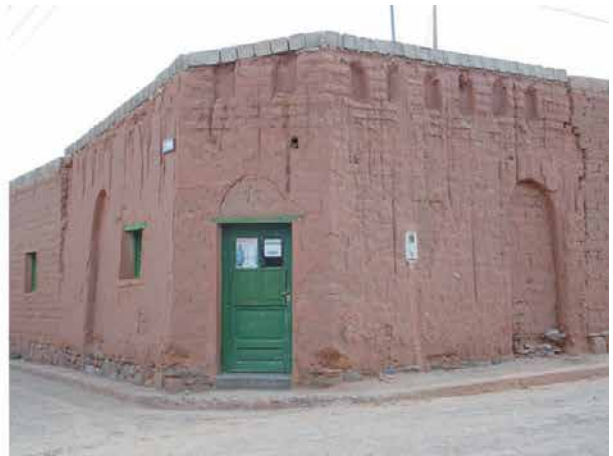
Figura 6:
Imágenes de la construcción 1 en 1970 (izq.) y en la actualidad (der.)
Fuente:
Federico Ortiz ,1970 (izq.), y Julieta Barada (der.)

dos aguas sino que tiene un techado a un agua, con pendiente hacia el interior. Hacia el exterior este se encuentra oculto por una doble cornisa dentada que funciona como remate de la fachada en sus tres caras (Figura 6) y cuya altura supera la de la propia cumbre de la techumbre, funcionando como una verdadera “fachada telón”. En lo que respecta específicamente al desarrollo de esta fachada, es interesante destacar allí la presencia de tres aberturas en forma de arco. Una de ellas, situada en la ochava, conforma el acceso a la construcción. Las otras dos se encuentran tapiadas y se observa únicamente su silueta en bajo relieve sobre las caras exteriores, parcialmente revocadas. Esta última cuestión hace suponer que no se trata de un cerramiento

realizado posteriormente sobre antiguas aberturas, sino que intencionalmente estos arcos han sido cegados. Si bien los motivos de dicha expresión pueden responder a la realización de algún tipo de operación en el interior de la caja muraria, como podrían ser hornacinas¹⁰; también pueden ser, en sí mismas, un gesto compositivo que forma parte de la concepción de la propia fachada en estos términos.

En este sentido, su desarrollo y su remate en doble cornisa merecen una mayor atención descriptiva. Además de las aberturas en arco, la fachada posee una progresiva disminución de su masa hacia la parte superior. Como se observa en la Figura 6, esta se eleva por sobre el muro frontal de las casas que se encuentran sobre la calle lateral que poseen cubierta a dos aguas. Es a partir de ese nivel que se dan una serie de maniobras compositivas que disminuyen la densidad del muro de adobe para constituir el “telón”. En primer lugar, se observa un bajo relieve realizado socavando alternadamente al muro con adobes posicionados en forma vertical, de modo opuesto al que se utiliza en las hiladas. Esta operación y el modo en el que se utilizan los adobes, además de disminuir el espesor del muro, permite comprender que no se trata de una cuestión estructural sino que es explícitamente un gesto estético en función de conformar el remate de la fachada. Sobre el nivel de este bajo relieve se desarrollan, entonces, las dos cornisas. La primera posee un friso liso que permite el “retraso” de la cornisa con respecto a la fachada, y se conforma a partir de una alternancia de llenos y vacíos, de forma cuadrada. La

segunda se encuentra directamente sobre esta, también con un friso liso y una serie (alternada también) de pináculos de forma prismática con remate en forma de torre a “cuatro aguas”.

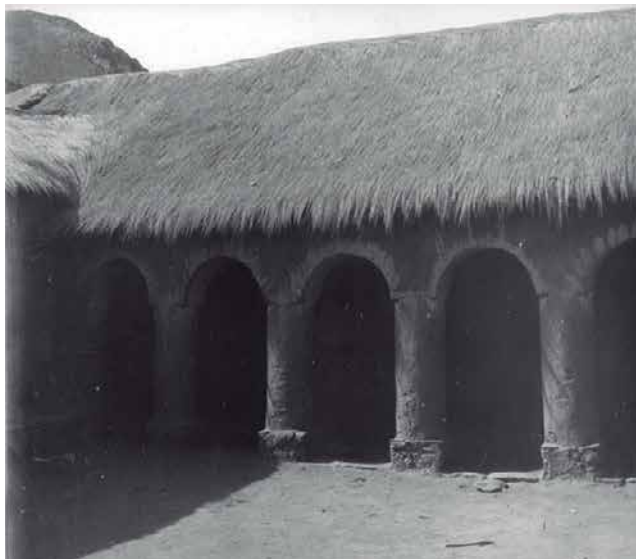
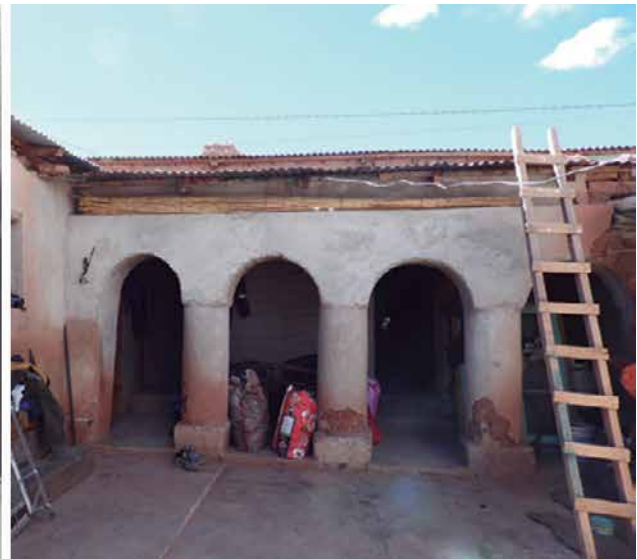
Figura 7:
Interior de la construcción en 1970 (izq.) y en la actualidad (der.)

Por otra parte, en lo que respecta al interior de la casa, pudimos observar que las aberturas en forma de arco constituyen un rasgo que se encuentra presente, a su vez, en sus fachadas hacia el patio (Figura 7)¹¹. Este está compuesto por una galería delimitada por arcos sucesivos que poseen también una cornisa que remata en pequeñas torrecitas, abierta hacia el patio desde el cual el techado de *guaya* oculto hacia el exterior, puede observarse con total claridad. Esto plantea una explícita oposición en términos expresivos entre el exterior y el interior, sugiriendo incluso una diferencia técnica que en términos objetivos no existe.

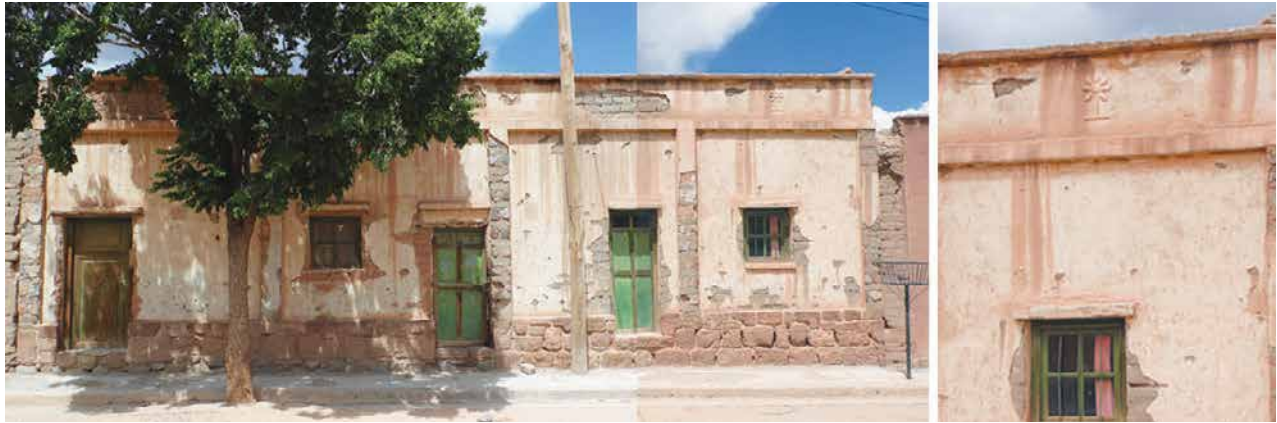
Figura 10:
Fotografía de fachada
de la casa 2, a la
derecha el detalle
decorativo en el friso.

rollo de la fachada de la cornisa lisa y el friso que se encuentra en el remate (Figura 10). En la cornisa encontramos un único detalle ornamental de notable originalidad. Se trata de una flor realizada en barro con relieve ubicada sobre el cuerpo lateral izquierdo de la construcción. De un modo similar a lo que observamos para el caso anterior, la fachada oculta el techado de la construcción, en tanto la altura del friso es coincidente con el punto más alto del techado, realizado en un agua hacia el interior.

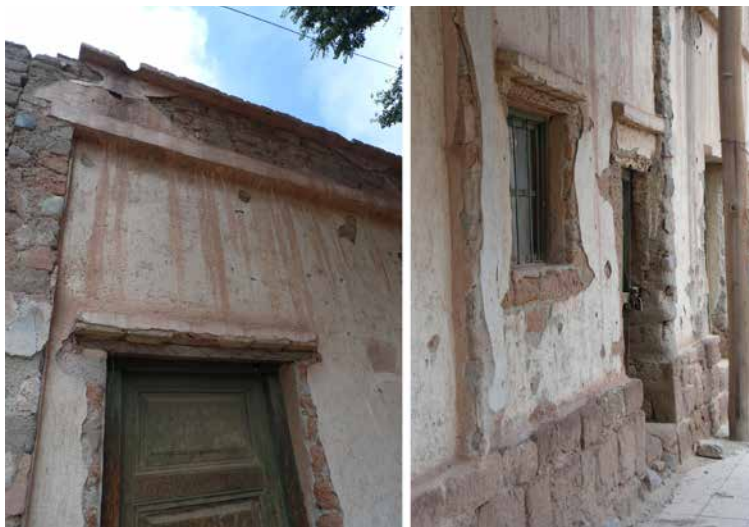
Figura 11:
Detalles de fachada
de la casa 2. Dinteles
y friso superior.

La partición horizontal de la fachada se enfatiza con la posición de sus vanos, son tres aberturas de hoja simple para acceso y dos ventanas, repartidas en cada una de las partes. Asimismo, cada una de las aberturas posee una moldura en su parte superior, a modo de dinteles.

Este recurso compositivo, que al igual que el de la partición de la fachada supone exponer parte del sistema estructural de la construcción, es frecuente en arquitecturas modernas cuya estructura es realizada con un sistema de columnas y vigas. En este caso, por el contrario, ni las fajas que subdividen la fachada, ni la separación de la cornisa, ni tampoco los “dinteles” sobre las puertas suponen ser verdaderos elementos estructurales sino que se trata, más bien, de una estrategia compositiva. Esto puede corroborarse a partir de lo que pudimos observar respecto de su espacialidad interior. Si bien, como mencionamos, la casa se encuentra deshabitada en la actualidad, a partir de las imágenes aéreas y de los relatos de otros pobladores pudimos dar cuenta de que se trata de una única casa con recintos ordenados alrededor de un patio, al modo en el que lo vimos anteriormente para las casas en el campo. En otras palabras, si bien la conformación de la fachada podría conducirnos

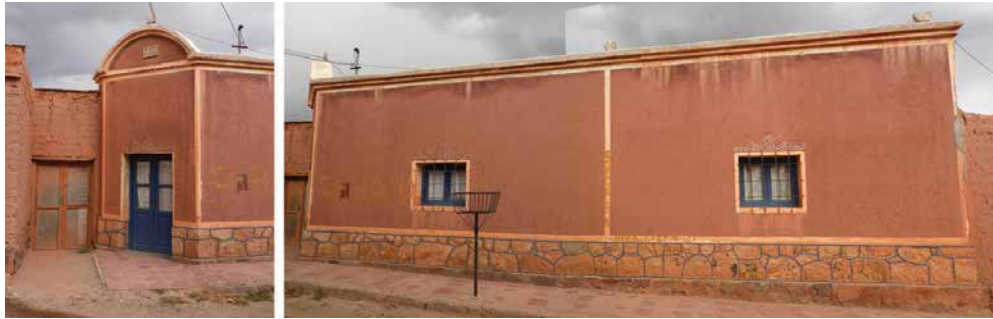
Figura 12:
Fotografía de fachada de la casa 3, a la izquierda el detalle de la “falsa ochava”.

La fachada de la casa de Remigio se encuentra revocada y tiene un sobrecimiento de piedra con juntas tomadas¹³ y zócalo (Figura 12). Posee una cornisa con un doble dentado que recorre su fachada y culmina en un remate en forma de arco sobre el acceso. Este último sobresale de la altura de la construcción e impide también la visión de la techumbre desde la calle. Asimismo, un rasgo notable de esta cornisa es que posee sobre sí, tres pequeñas figuras en forma de corazón talladas en piedra, dos a lo largo de la fachada y una sobre la clave del arco sobre la abertura (Figura 13). Este mismo remate de cornisa se encuentra en el edificio de la iglesia Evangélica de Coranzulí que, según dice en su placa, data de 1950.

La fachada de la casa también se encuentra demarcada en una partición horizontal, no con un sobrerrelieve sino con fajas verticales pintadas que enmarcan la ochava y dividen al resto de la fachada en dos partes. En cada una de ellas se ubica una pequeña ventana que po-

En lo que respecta a su inserción urbana y su conformación espacial, esta construcción tiene una característica por demás llamativa que es la de generar un “falsa” ochava en el acceso, tal como podemos observar en el detalle de la Figura 12. Esto se debe a que, como dijimos, esta casa no se encuentra ubicada en esquina, sino que se retrae de la línea municipal conformando un ángulo que se cierra con la presencia de un portón lateral de acceso. Las características de este, realizado en madera y calamina con pirca de adobe a la vista, resultan disruptivas de la estética del resto de la construcción, lo que sugiere que se trata de un agregado posterior que explícitamente ha buscado diferenciarse del resto de la construcción. Tal como vimos en los casos anteriores, especialmente en la casa de la esquina, su conformación espacial interna visibiliza una tensión entre un modelo compacto de construcción que aparece en los recintos localizados sobre la calle y el esquema observado para las *casas de campo*, con una sumatoria de recintos que se ordenan en torno al patio (Figura 14). De hecho, el acceso por el portón lateral permite llegar de un modo directo hacia este, evidenciando parte del funcionamiento real de la construcción.

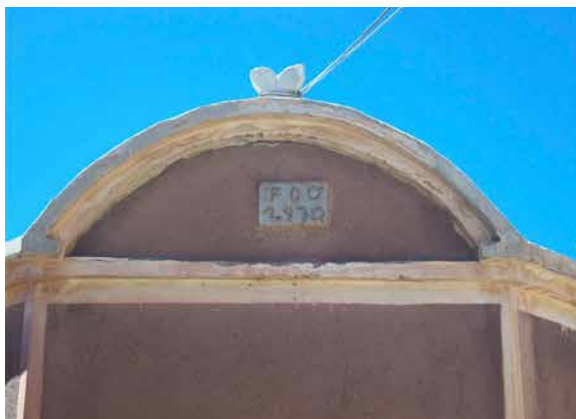
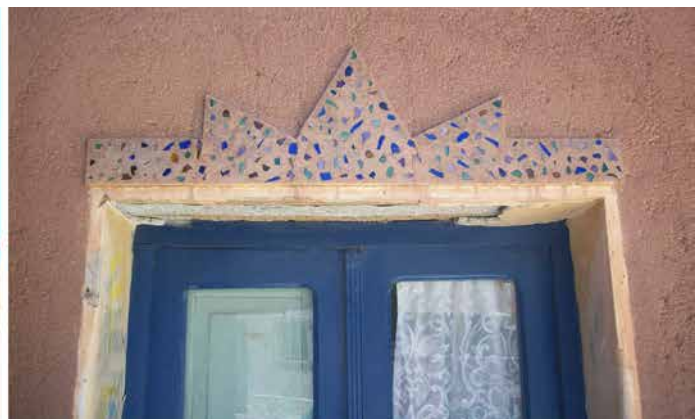
Figura 13:
Detalles de la casa 3, sobre cornisa (izq.) y sobre aberturas (der.).

see, en su parte superior, un detalle ornamental de un dibujo con incrustaciones de vidrios de colores (Figuras 12 y 13). La misma operación se repite sobre la puerta de acceso, ubicada en la ochava.
