Argamasas de cal en la restauración de fortificaciones*

Maria Isabel Kanan

Argamasas de cal en la restauración de fortificaciones

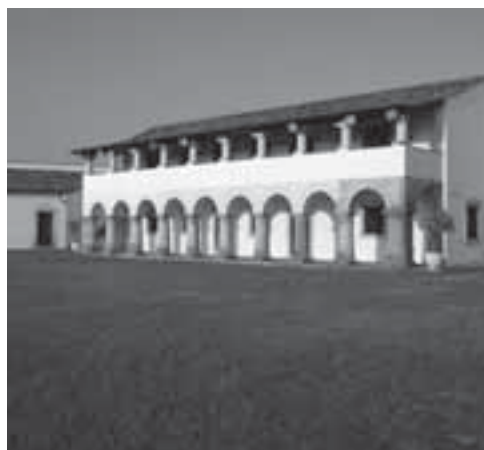
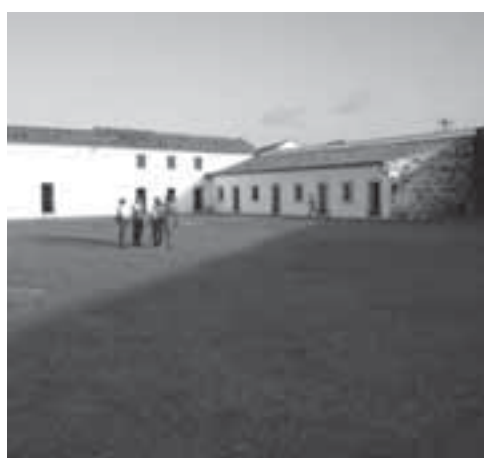
Figuras 1 y 2:
Fuerte de Santa Catarina do Cabedelo, Paraíba, 2004. Edificios completamente restaurados.

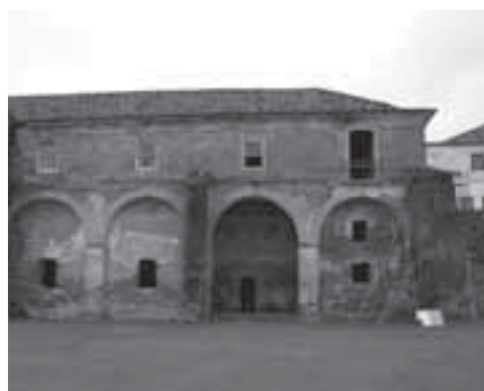
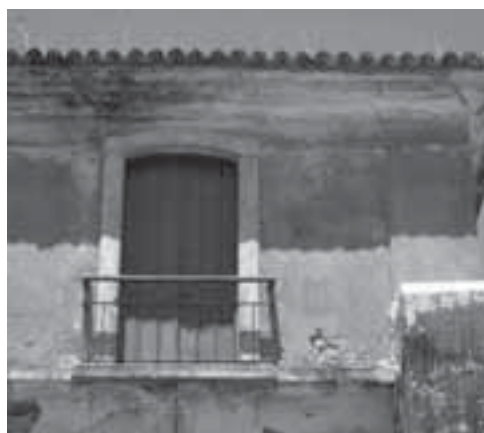
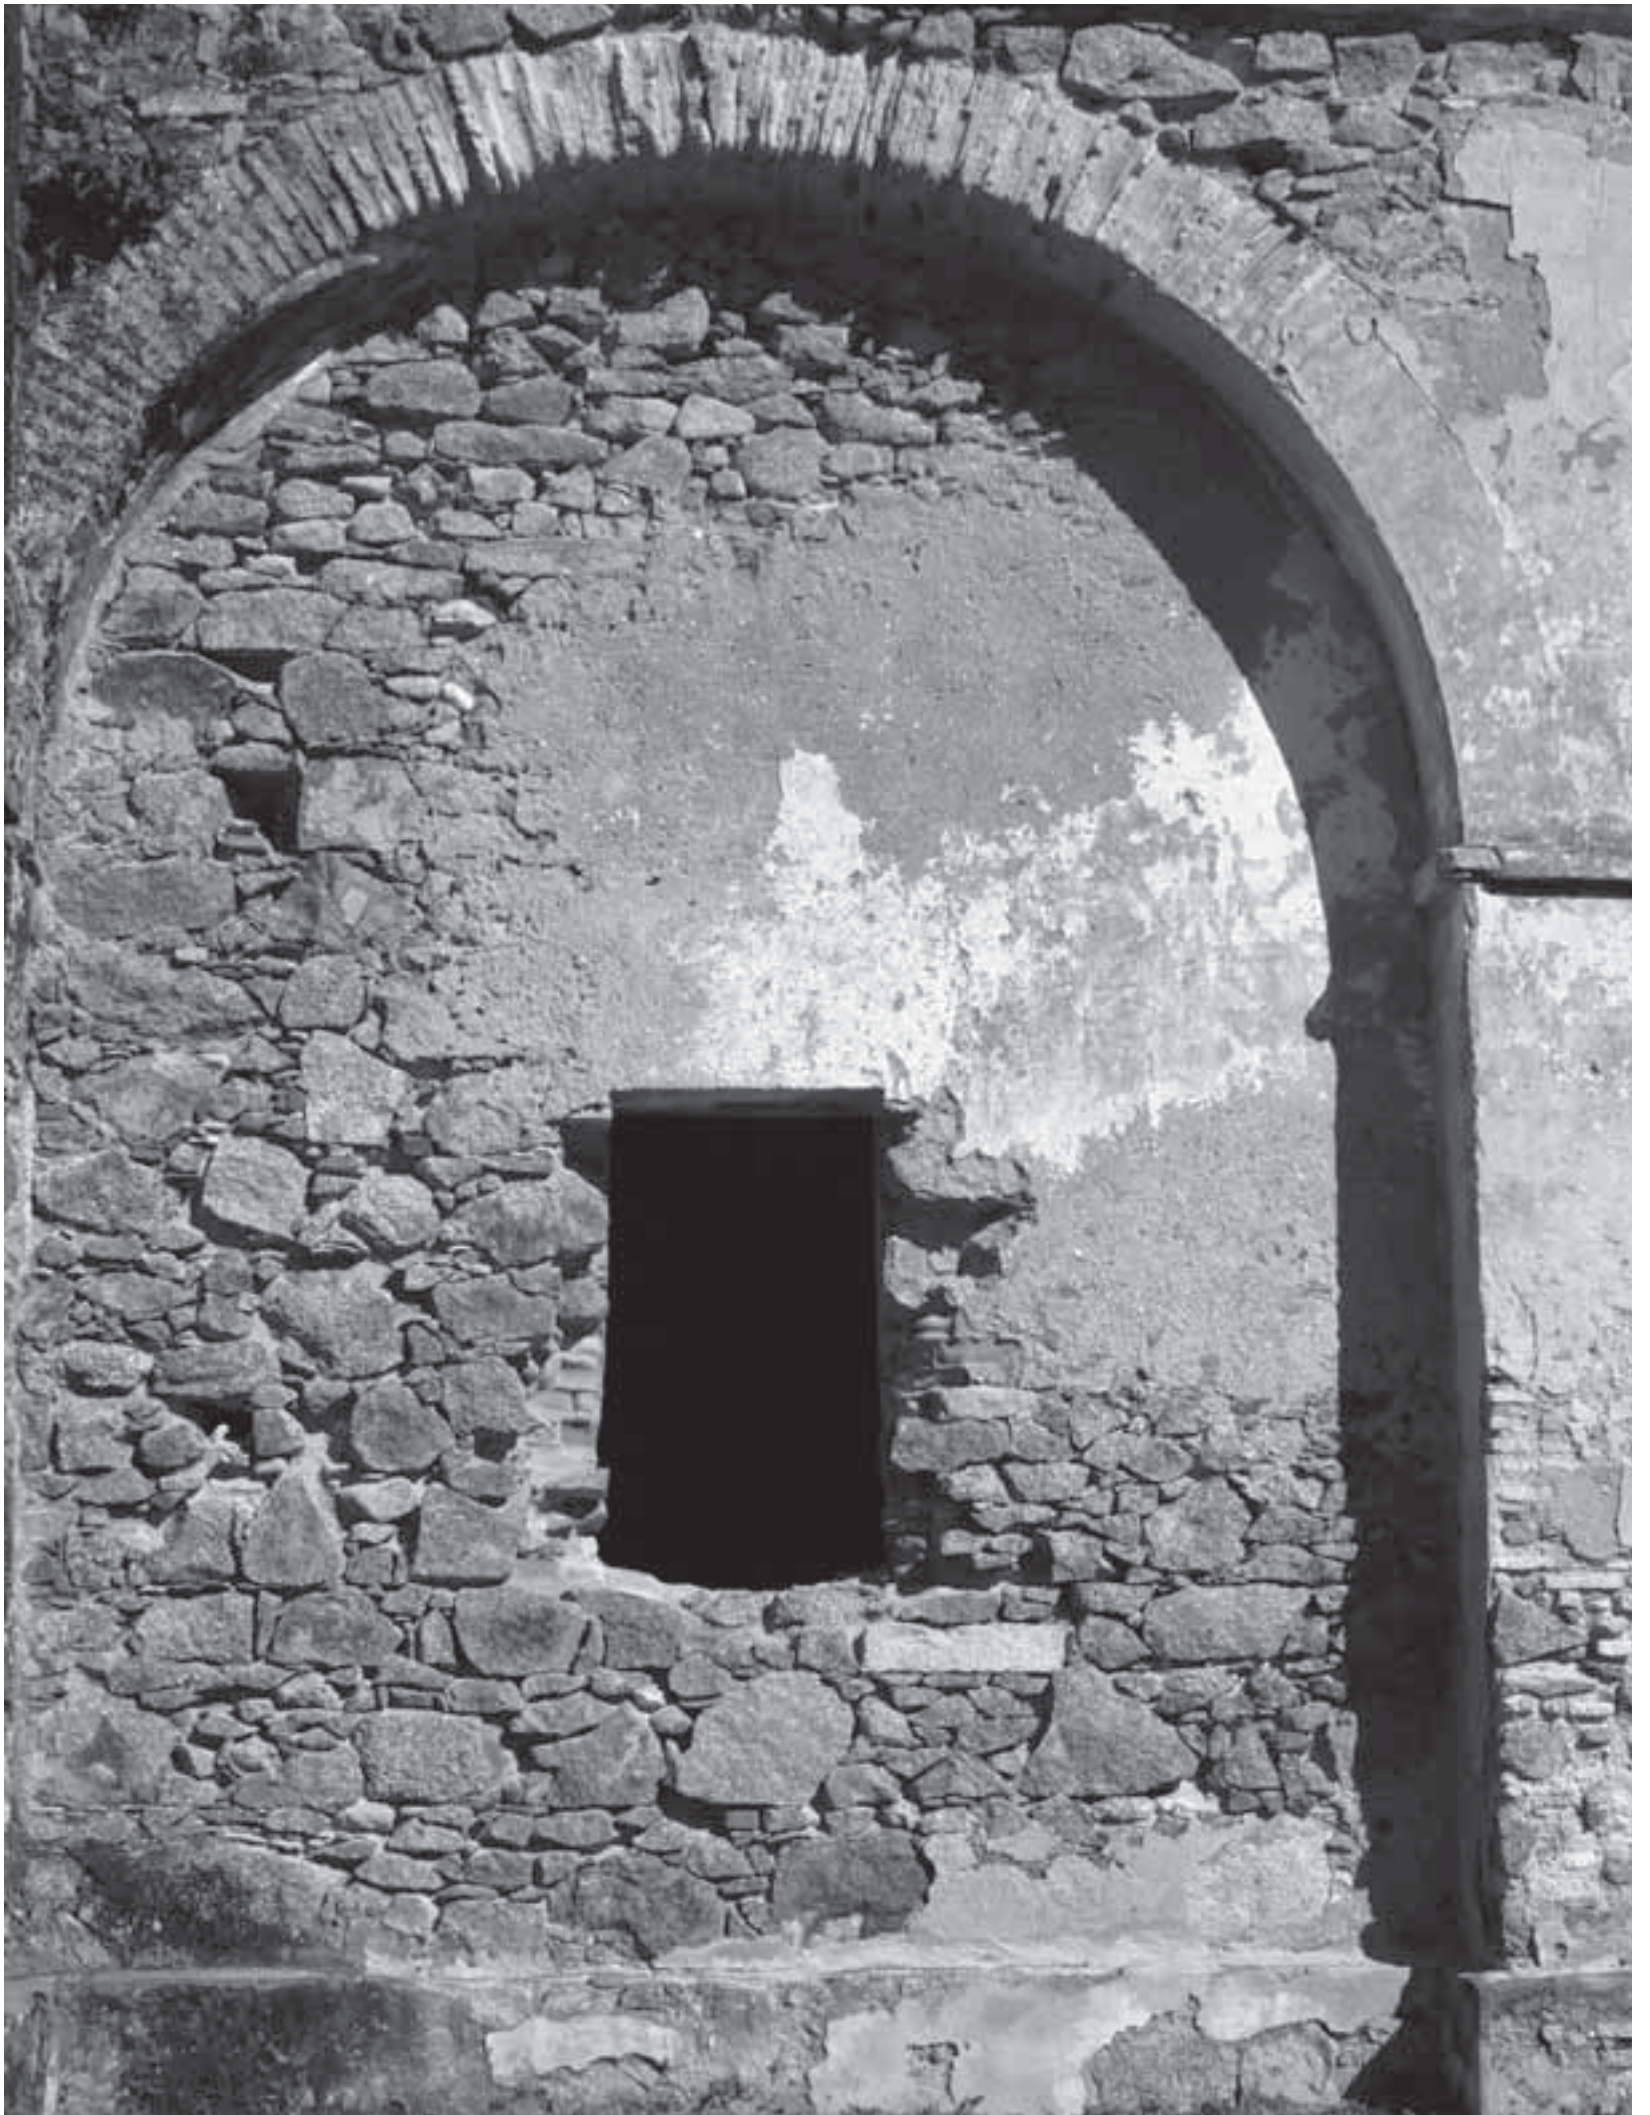
Figuras 3 y 4:
Cuartel de la tropa de la fortaleza de Santa Cruz de Anhatomirim, 2004-2005. Edificio emblemático. Restaurado manteniendo el aspecto "texturizado" de las superficies del revoque.

Figura página anterior:
Cuartel de la tropa de la fortaleza de Santa Cruz de Anhatomirim, 2004. Edificio emblemático. Restaurado manteniendo el aspecto "texturizado" de las superficies del revoque.

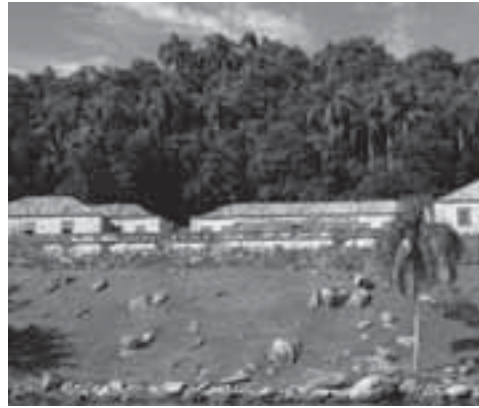
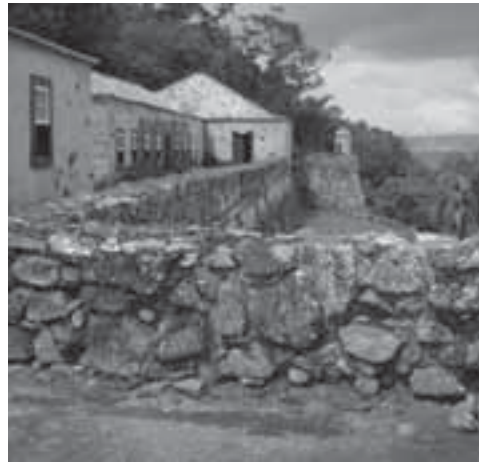
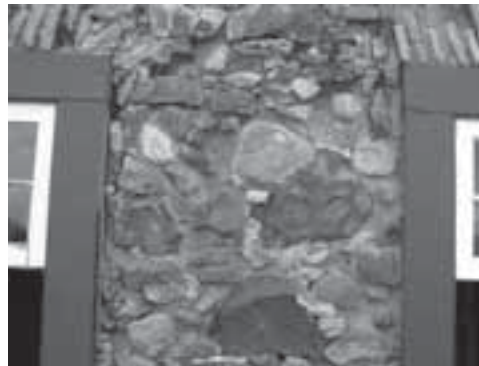
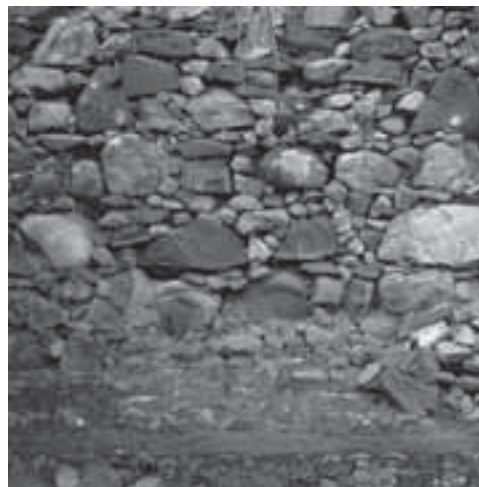
Figuras 5 a 8:
Fuerte de Santo Antonio, Ilha de Ratonas, Santa Catarina: después de la intervención de 1990. Parcialmente reconstruido con piedras de ruinas y revocado para distinguir el material de la propia ruina.

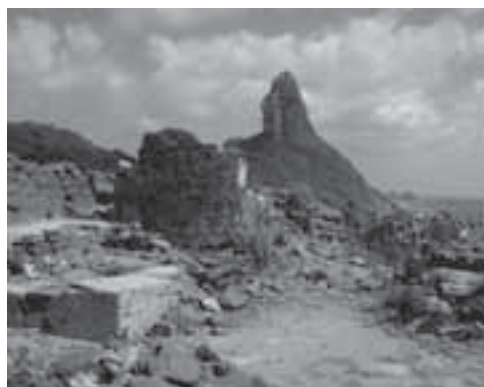
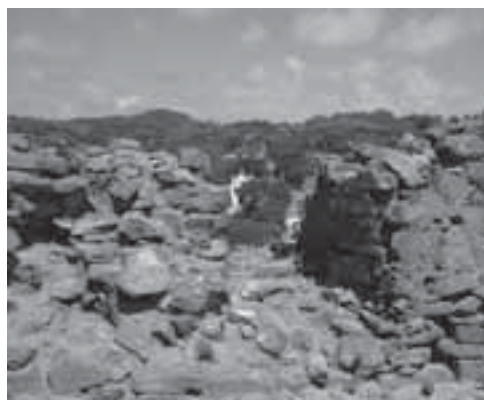
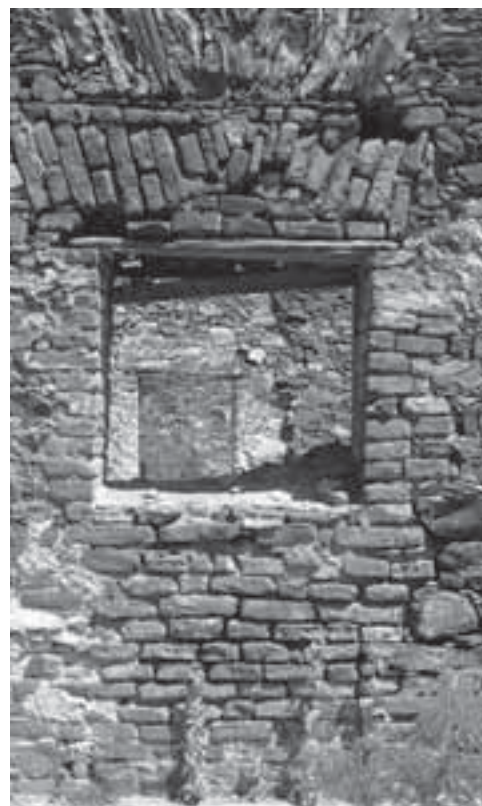
Figuras 9 a 11:
Fuerte de Nossa Senhora dos Remedios, 2004. Edificio en ruinas.

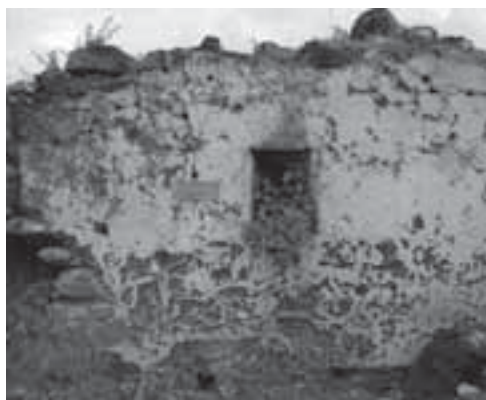
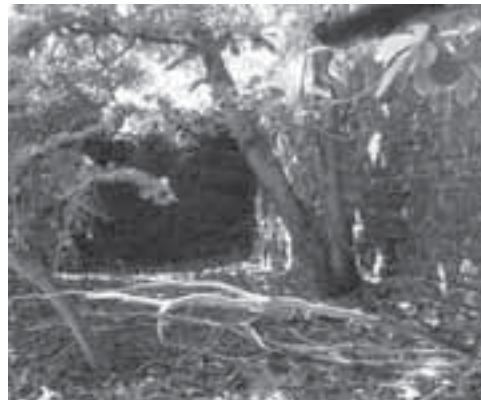
Figuras 12 y 13:
Fuerte de São Pedro do Boldró, en Fernando de Noronha, 2004. Edificios en ruinas.

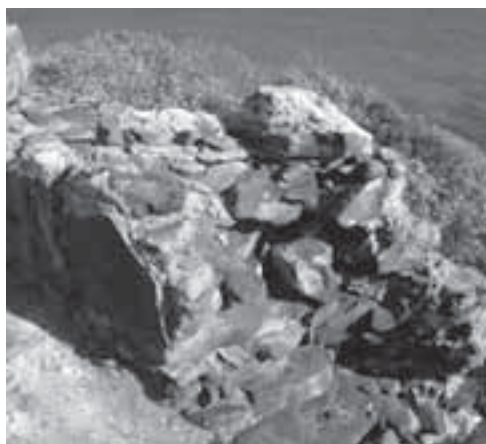
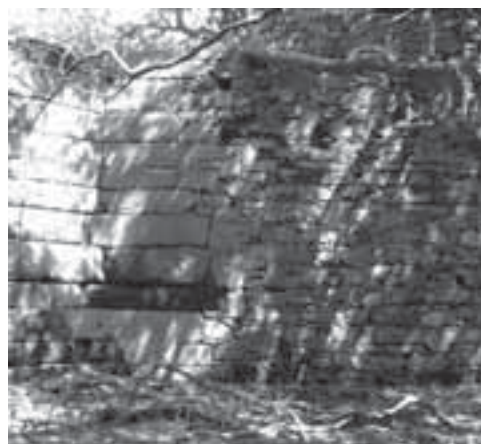
Figuras 14 y 15:
Fuerte do Buraco, entre Olinda y Recife, 2004. Edificio en ruinas.

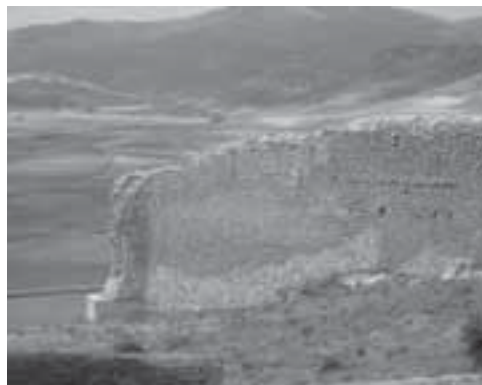
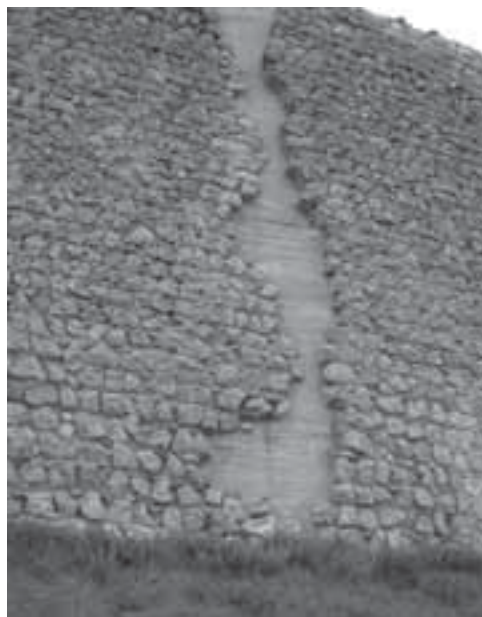
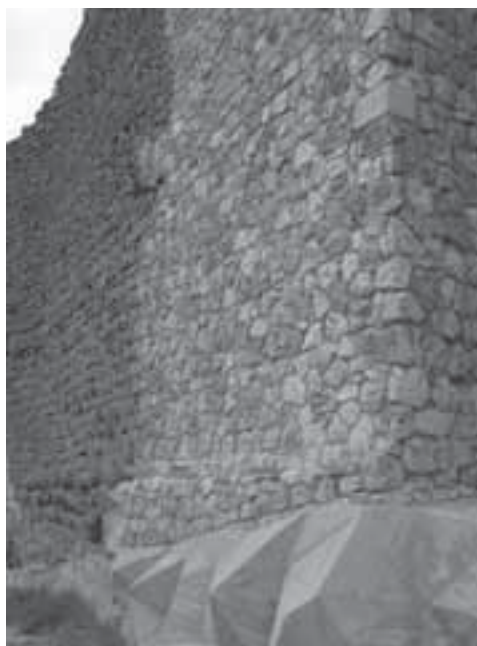
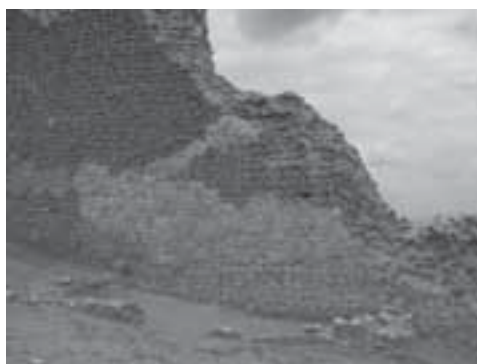
Figuras 16 a 19:
Murallas de Atienza, España, 2005. Proyecto y obra coordinada por el IPHE. Trabajos de sustentación de tramos destruidos, desagregados o faltantes, utilizando piedras de la misma muralla, similares, o piedras artificiales y argamasas de cal, así como concreto con cal hidráulica y tierra de varios colores.

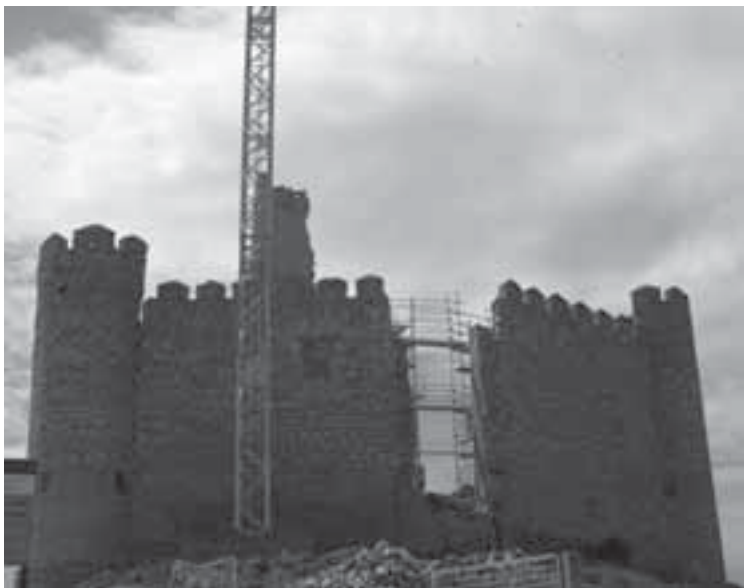
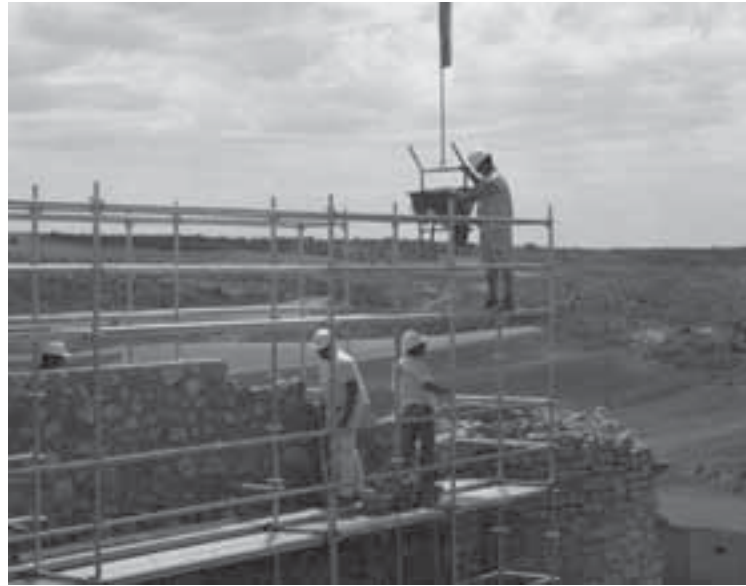
Figuras 20 y 21:
Castillo de Embid,
España, 2005. Proyecto
y obra coordinada por el
IPHE. Inicio de los
trabajos de sustentación
de los paramentos y
torres utilizando
argamasas de cal aérea y
mezclas con tierra de
varios colores.

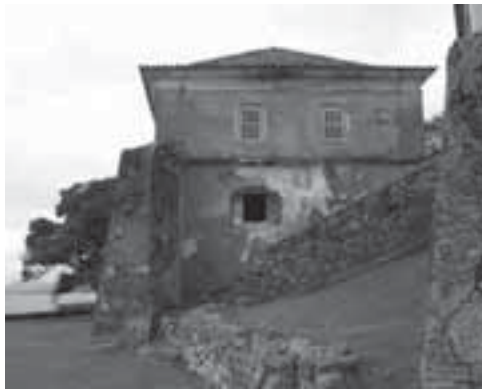
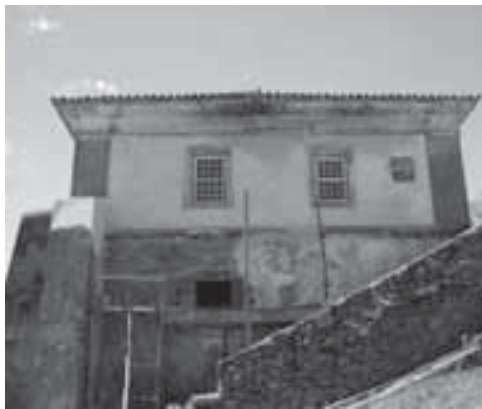
Figuras 22 y 23:
*Quartel da Tropa, en
 Santa Cruz de
 Anhatomirim, 2005.
 Restauración de un
 tramo de revoque y
 capeamentos de los
 contrafuertes. Estado de
 la pared antes y durante
 los trabajos de interven-
 ción que se están
 realizando.*

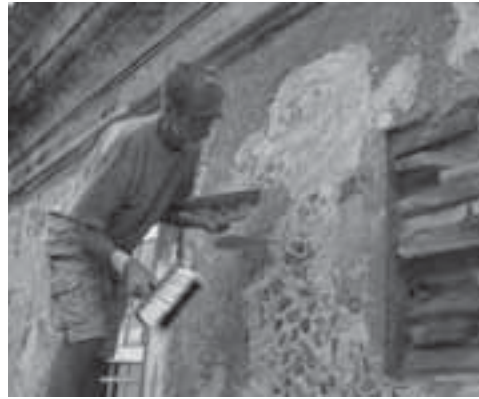
Figura 24:
Aplicación de argamasa para rellenar vacíos y regularizar la superficie, (mezclada en proporción 1:3,5 pasta de cal y arena gruesa) intercalada con fragmentos de teja, 2005.

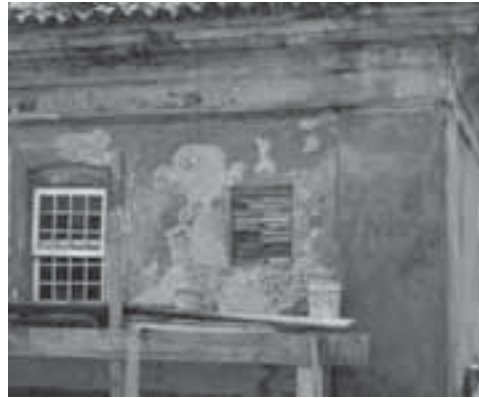
Figura 25:
Aplicación de argamasa de acabado con arena tamizada. La argamasa fue aplicada con cuchara y compactada en la superficie, dando como resultado una superficie arenosa uniforme para distinguirla de las texturas del revoque antiguo y aumentar la superficie de evaporación, 2005.
